Ein Haus aus der Wiederaufbauphase nach dem grossen Unterstadtbrand vom 14. März 1434

VON THEO FREY

Anlässlich der Renovation des Hauses Schodolergasse 18 erhielt die Kantonsarchäologie die Möglichkeit zu einer Bauuntersuchung. Eine erste Untersuchungsetappe fand im Januar 1996 statt, wobei wir uns auf das Hausinnere beschränkten. Erst in einem fortgeschrittenem Umbaustadium, nachdem der Aussenverputz entfernt und das Haus eingerüstet war, konnten wir uns in einer zweiten Etappe den Fassaden zuwenden. An der Untersuchung beteiligt waren Peter Frey, Hannes Froelich und Theo Frey.

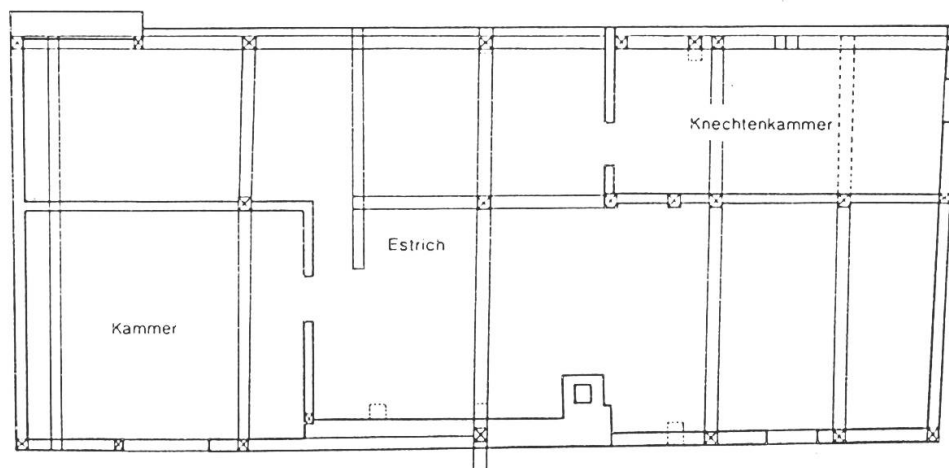
Abb. 7:
Grundriss
Dachgeschoss

Bei der massiven Senkung der Gassenfront handelt es sich erwiesenermassen um einen Bauschaden, der vor dem Kammereinbau erfolgt ist. Die eine Abteilung – Knechtenkammer genannt –

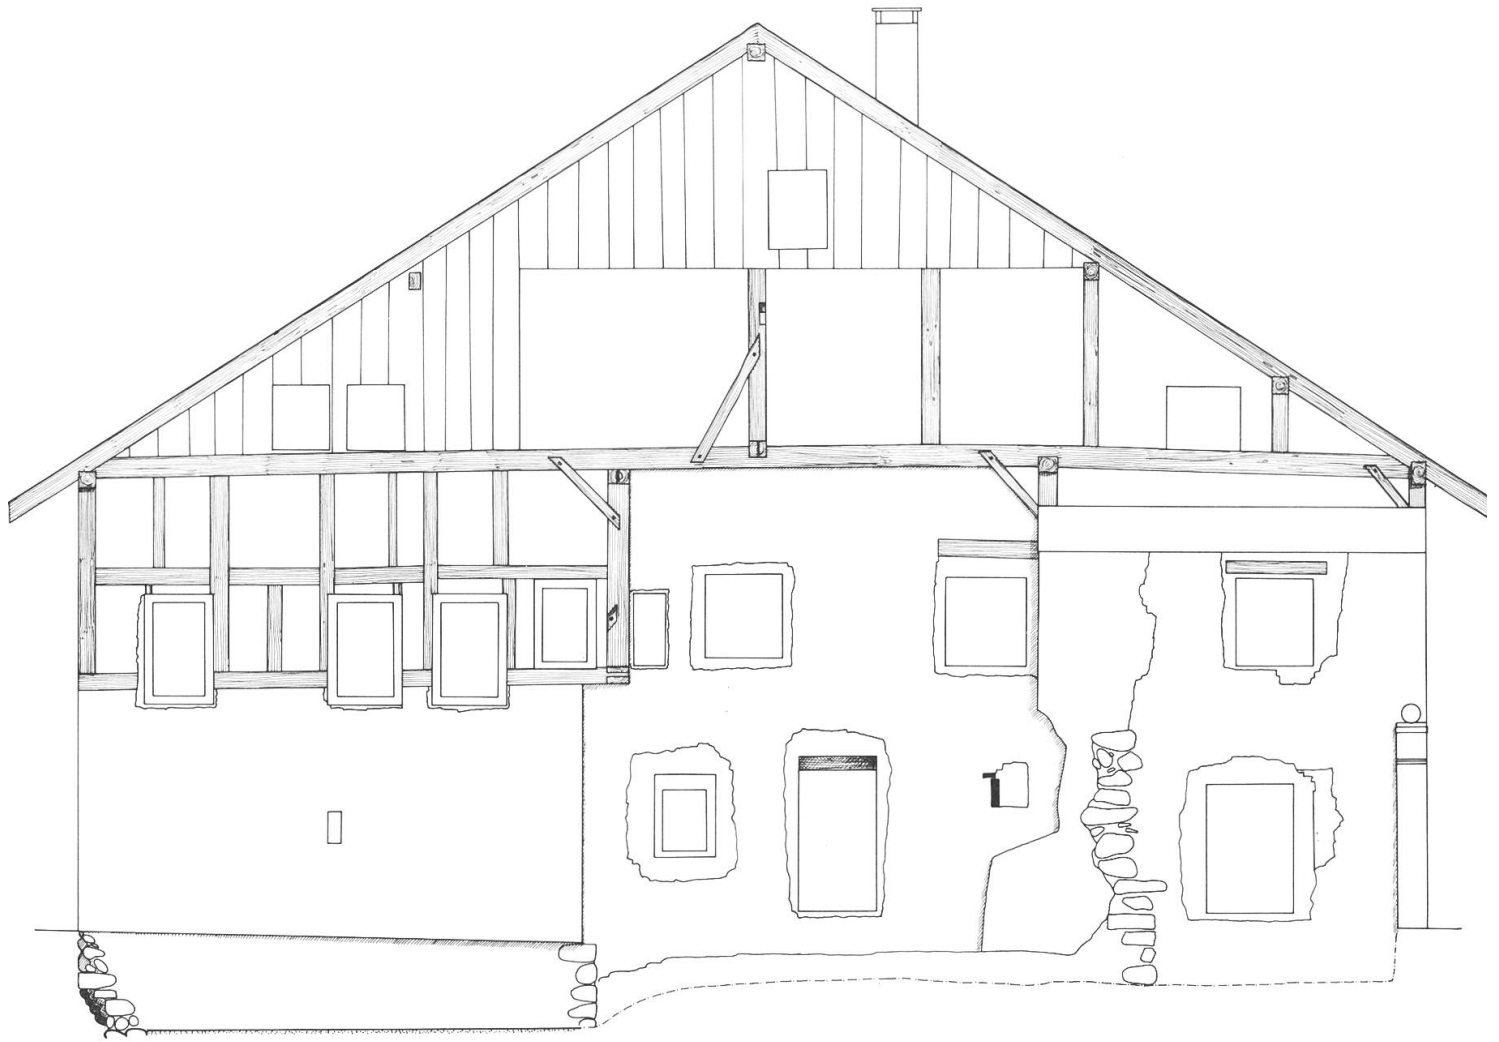
Abb. 11:
Südfassade;
 die Fassadenbreite
 beträgt 15,45 m.
*(Zeichnung Peter Frey
 Kantonsarchäologie)*

Ein besonderes Merkmal dieser Fassade fällt dem Betrachter als erstes auf: Die markant hervortretende Aufteilung in einen linken, rechten und mittleren Fassadenabschnitt, erkenntlich durch die aus der Fassadenflucht vor- beziehungsweise einspringenden Hausteile.

Im westlichen Teil der Südfassade, im Bereich von Zimmer 2, wurde über der gemauerten Kellerwand das gesamte Fachwerk ersetzt. Gleichzeitig veranlasste man die Kürzung eines Ständers, der den Dachgiebelbalken trägt, und entfernte den unteren seiner beiden Büge. Wie das schwalbenschwanzförmige Blattnegativ zeigt, müsste dieser Bug mit einem ebenfalls entfernten Balken auf dem Niveau der Decke des Kellers 1 verbunden gewesen sein, auf dessen östlichem Ende der damals ungekürzte Pfosten gestanden haben muss. An dieser Stelle ist die Baunaht zu lokalisieren, welche den mittleren Hausmitteileil um 20 cm zurückspringen lässt.

Eine weitere Baunaht begrenzt den östlichen Hausteil gegenüber dem mittleren; an dieser Stelle springt die Fassade um 50 cm vor. Eine anscheinend nicht fertiggestellte Abbruchzone lässt einen die Möglichkeit in Betrachtung zu ziehen, es könne sich hier um das Relikt eines ehemals angebauten Gebäudes handeln. Nur eine Untersuchung im südlichen Fundamentbereich könnte uns hier die nötige Klarheit verschaffen; doch ist dies nicht Gegenstand der gegenwärtigen Ermittlungen.
