Zeitschrift: **Bremgarter Neujahrsblätter**

Bericht des Architekten zur Restaurierung des Spittelturms

VON KARLHEINZ RÜPPEL

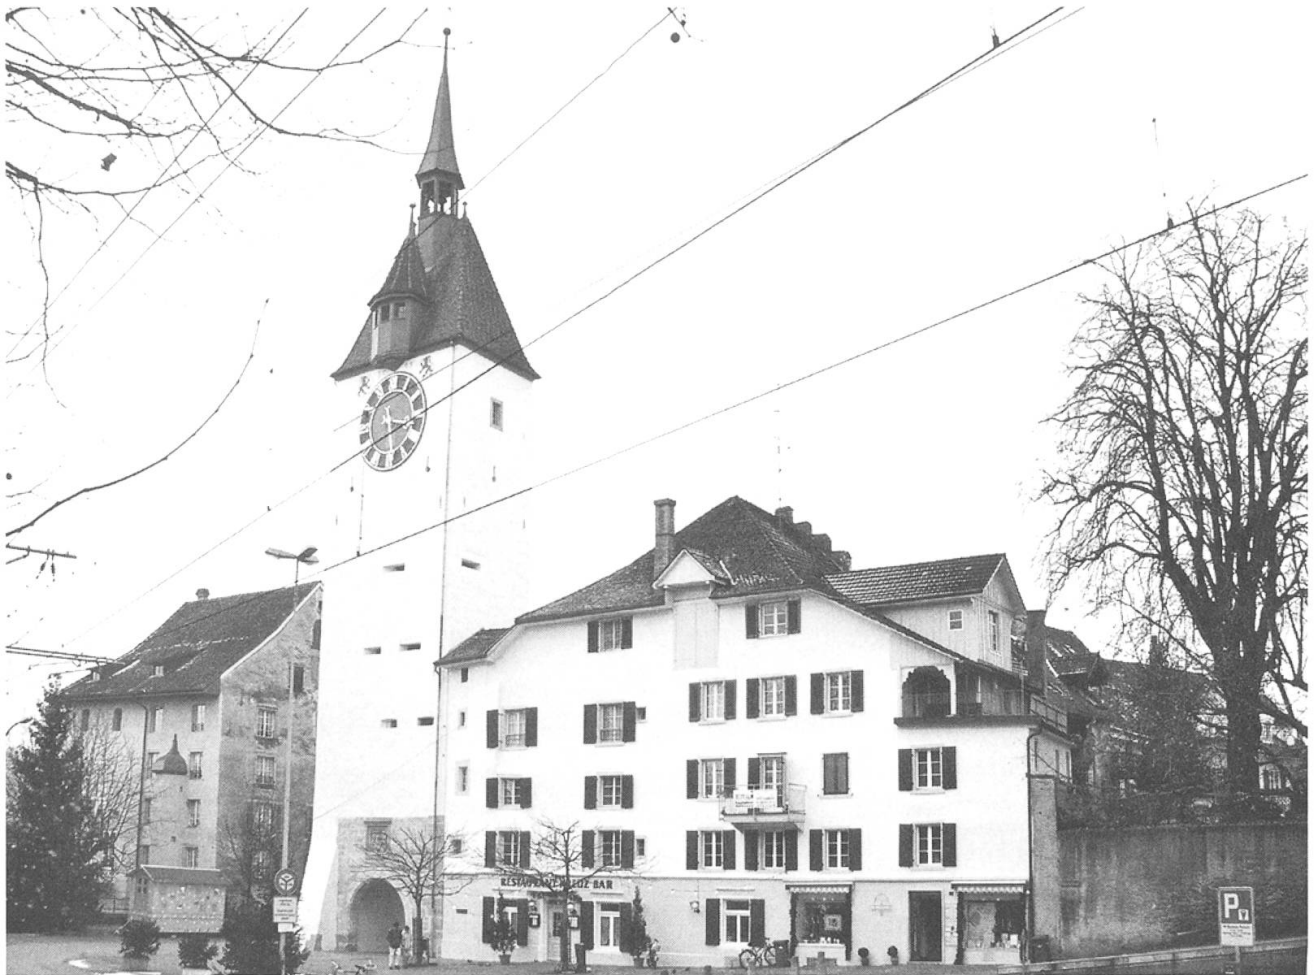
**Der Spittelerturm
und die angrenzende
Liegenschaft**
frisch heruntergeputzt
im Herbst 2002.

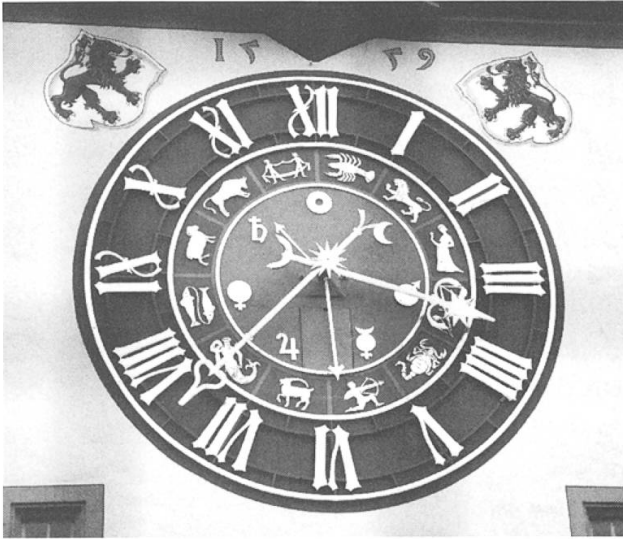
Links: Das stattliche, astronomische Zifferblatt an der Nordfassade des Turmes mit den Sternzeichen, den Wochentagen (Planeten-Symbole) und – nicht im Bild – der Mondphase.

Auch das Turmuhrwerk wurde restauriert, und die Antriebswellen und die Zeiger wurden neu angefertigt, da die alten Zeiger zu schwach dimensioniert waren. Die Zahlen und Sternzeichen wurden nur neu vergoldet bzw. versilbert.

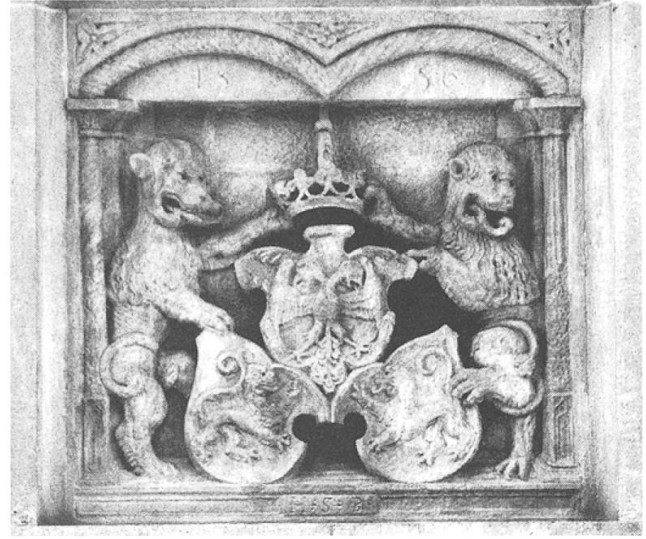
Rechts: Das prächtige Relief an der Südseite des Turmes, zwei Löwen, die Reichskrone und die Wappenschilder mit dem Habsburger Doppeladler und dem Bremgarter Löwen haltend.

Beim Fassadenverputz war vorgesehen, den grössten Teil des Verputzes zu erneuern und mit einer Mineralfarbe zu streichen. Bei den Untersuchungen stellte man jedoch fest, dass der ca. 400 Jahre alte Putz im oberen Bereich des Turmes in relativ gutem Zustand war und repariert werden konnte. Dadurch konnten ca. 50% des alten Verputzes erhalten werden. Die Rezeptur des neu ausgeführten Verputzes wurde in Absprache mit der Denkmalpflege festgelegt. Der neue Verputz wurde in mehreren Arbeitsgängen erstellt, wobei die letzte Schicht nur bei niedriger Temperatur und hoher Luftfeuchtigkeit ausgeführt werden durfte. Zeitweise brauchte es 10 Mann, um den neuen Verputz aufzutragen, und bereits am nächsten Tag musste der Maler den ersten Kalkfarbanstrich auf den feuchten Verputz aufbringen, um so eine dauerhafte Bindung sicherzustellen. Für die ca. 400 m² neuen Verputz wurden fast 20 000 kg Verputzmaterial auf die Fassaden aufgetragen. Die Entscheidung, den alten Verputz zu erhalten und den neuen Verputz in ähnlicher Zusammensetzung zu erstellen, führte dazu, den Farbanstrich in der alten Technik, mit Kalk, auszuführen. Für die Grundierung der alten Fassadenflächen wurden 250 l Magermilch benötigt, und für den Kalkfarbanstrich wurden ca. 450 kg Sumpfkalk, 120 kg Kasein und 20 kg Pigmente verbraucht. Im weiteren wurden alle Fenster im Turm und im Anbau sowie die Eingangstür neu eingebaut. Der Schutz der Fassaden gegen die Verschmutzung durch die Tauben wurde durch eine Spezialfirma gelöst. Als letzte äussere Arbeiten reparierte man die Natursteinverkleidungen auf beiden Seiten des Durchgangs und restaurierte das Relief über dem Durchgang auf der Südseite. Das Wappen-Relief ist nach Angabe der Denkmalpflege, historisch gesehen, das wertvollste Detail am Spittelturm. Die fachgerechte Restaurierung konnte wegen der erforderlichen Wartezeiten zwischen den einzelnen Arbeitsschritten und aus Witterungsgründen erst vor kurzem fertiggestellt werden. Von diesem Relief ist ein Gipsabguss angefertigt worden, der im Spittelturm besichtigt werden kann.
