Ruptures enregistrées sur des ponts en fer forgé et en acier  
doux soudés électriquement.

Recorded Failures of Electrically Welded Wrought  
Iron and Mild Steel Bridges.

H. J. L. Bruff,

Bridge Engineer, North Eastern Area, London & North Eastern Railway. York.

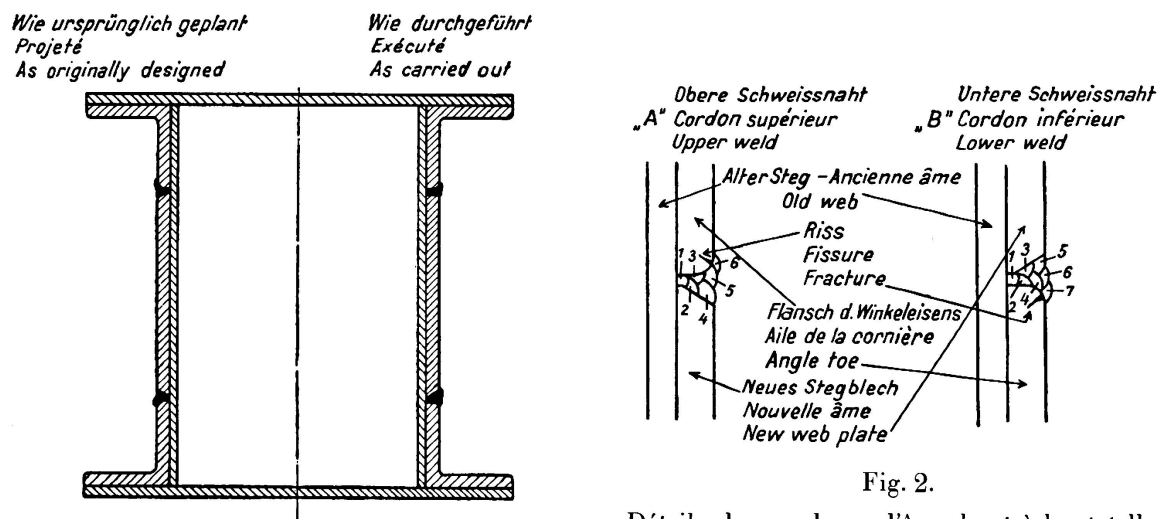
Fig. 1. Section de poutre transversale.

Détails des soudures d'âme bout à bout telles qu'elles ont été conçues.

préparation de ces joints bout à bout a été effectuée suivant la méthode habituellement adoptée par mon chef pour les soudures de cette nature et les soudures ont été faites suivant les indications de la fig. 2, A et B.

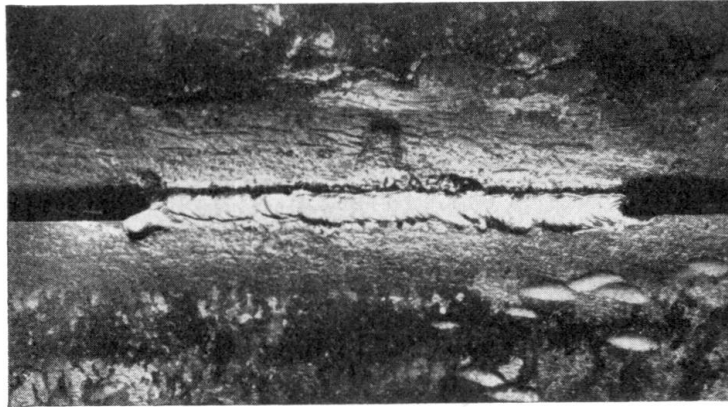
Fig. 3.

On a constaté que lorsque la dernière passe était déposée, il se produisait une fissure le long de la soudure, parallèlement à cette dernière, ainsi que le montre la photographie. On a admis que la pose de nouvelles passes (fig. 2, A 6 et B 7) ne garantissait pas une pénétration effective de cette passe dans le métal sain de la racine des fissures.

Fissures sur des cordons parallèles aux cornières.

Les fissures observées semblent avoir été causées par la contraction du métal perpendiculairement à la direction du laminage, ce retrait prenant une importance de plus en plus grande au fur et à mesure de l'avance du soudage. Un morceau de cornière découpée a montré une structure fibreuse orientée parallèlement à la longueur de la barre, ainsi que cela se présente invariablement dans un fer forgé de bonne qualité.

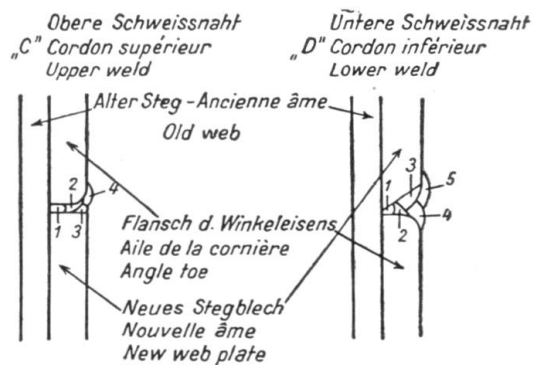
Fig. 4.

Soudures d'âme bout à bout telles qu'elles ont été effectuées.

Après un certain nombre d'essais, on a constaté que la méthode indiquée sur la fig. 4 donnait les résultats les meilleurs.

On a tout d'abord effectué le joint inférieur ou de pied sur toute la longueur de l'âme, puis le joint supérieur ou de tête. Ainsi qu'on le remarquera, il n'a été prévu aucun chanfrein sur la soudure de tête; pour la soudure de pied, le chanfrein a été terminé en arête vive. Ce type de chanfrein à arête vive a été adopté depuis en remplacement de la forme indiquée dans mon rapport (voir fig. 2 ci-dessus); il permet en effet de réaliser une meilleure fusion à la jonction des tôles.

L'idée qui a présidé au choix de la méthode adoptée en définitive était d'obtenir une soudure couvrante (fig. 4: C 2 et D 4) offrant une meilleure résistance à la contraction mise en jeu par le retrait des cordons de soudure (fig. 4: C 3 et C 4, D 5) que celle que pouvait fournir le métal des cornières. Après adoption de la méthode ainsi exposée, on n'a plus constaté aucune fissure sur les cordons de soudure, tant immédiatement après leur pose que par la suite.
