## La tenue du pont des Joncherolles

## The behaviour of Joncherolles bridge

PAUL WIDMAN

ANDRÉ SCHMID

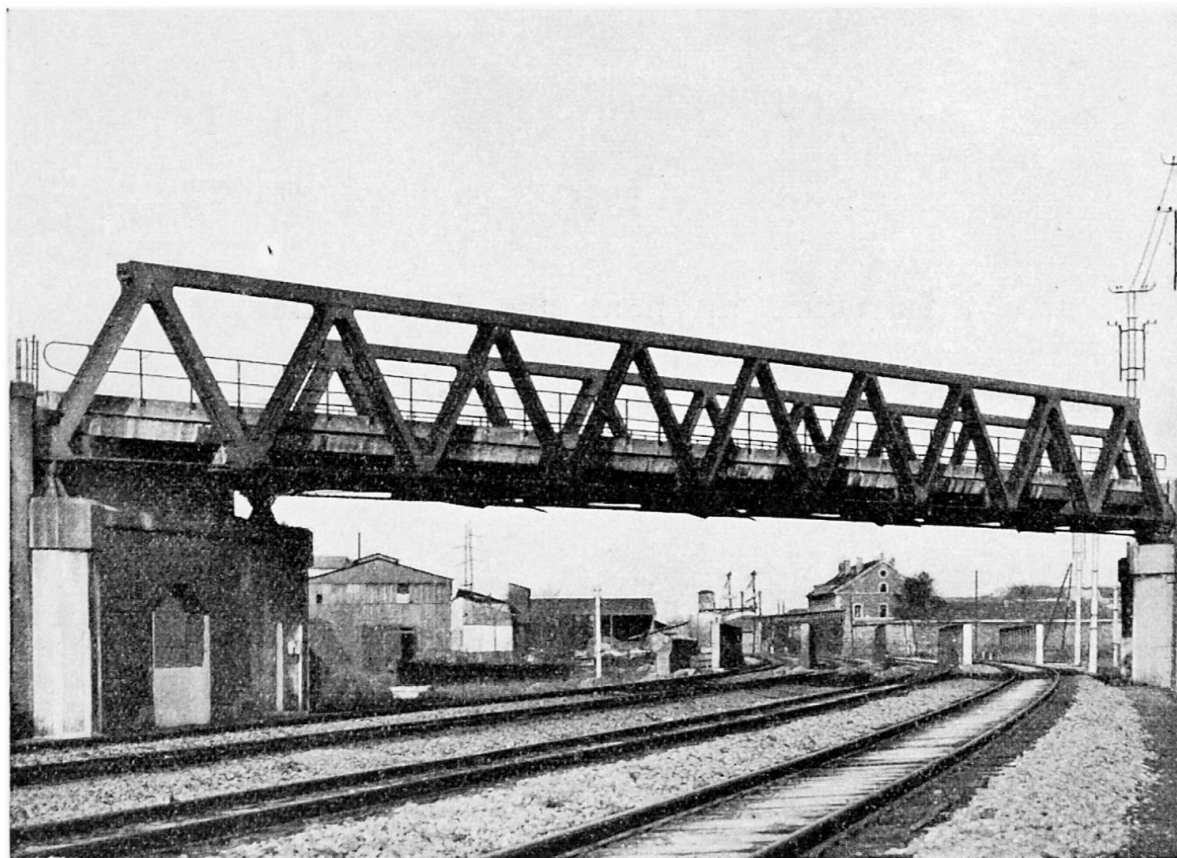
**Fig. 1.** Vue d'ensemble du pont des Joncherolles.

En effet, le bon état de conservation de celle-ci tient en grande partie à l'étanchéité et à la simplicité des assemblages et des barres. Sur les figures 1, 2, 11 et 12, prises avec une incidence d'éclairage propre à révéler les défauts, il est à remarquer que, malgré la situation dans un milieu très défavorable (nombreux trains circulant sur les voies inférieures et voisinage d'un grand nombre d'usines dont plusieurs de produits chimiques), la tenue de la peinture dans les assemblages a été excellente; la disposition des assemblages dans les nœuds inférieurs facilitant l'écoulement de l'eau a permis d'éviter toute stagnation. Ces dispositions ne pouvaient être réalisées qu'en construction soudée.

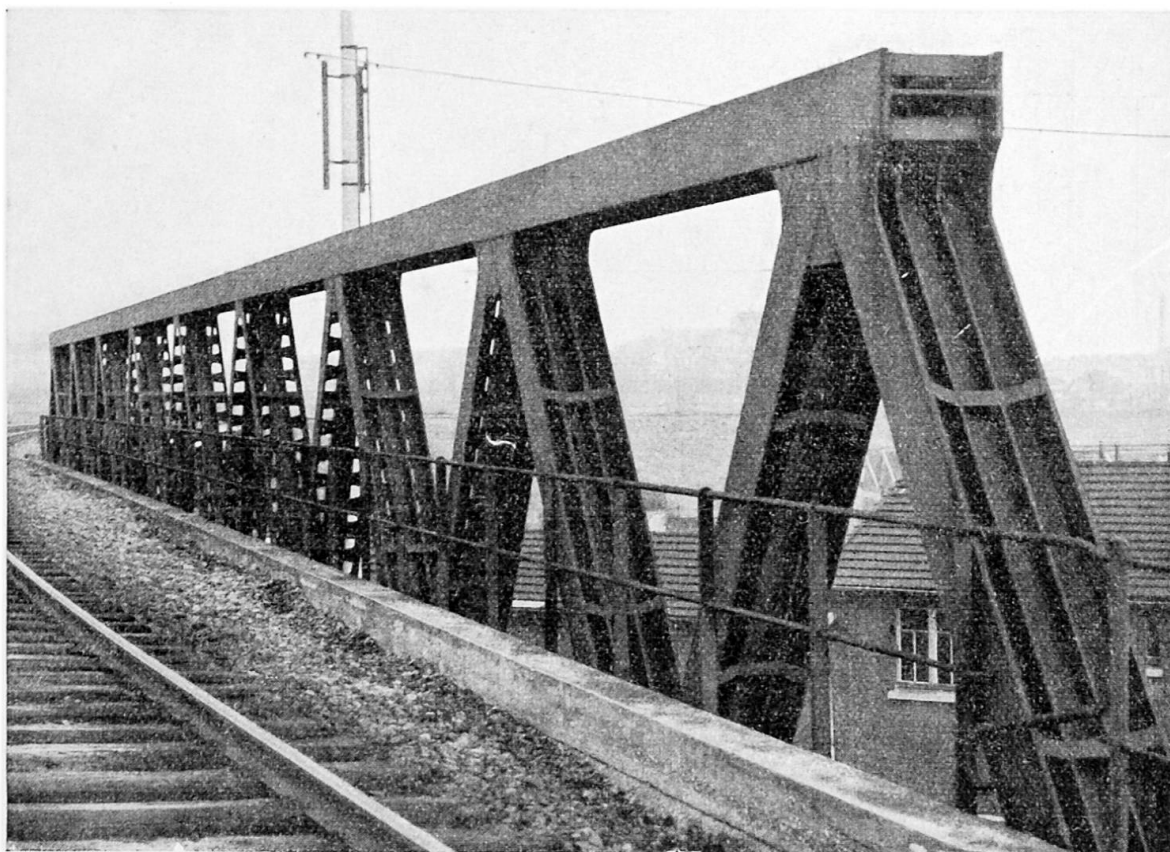
**Fig. 2.** Vue d'une poutre (prise à l'intérieur de la voie).

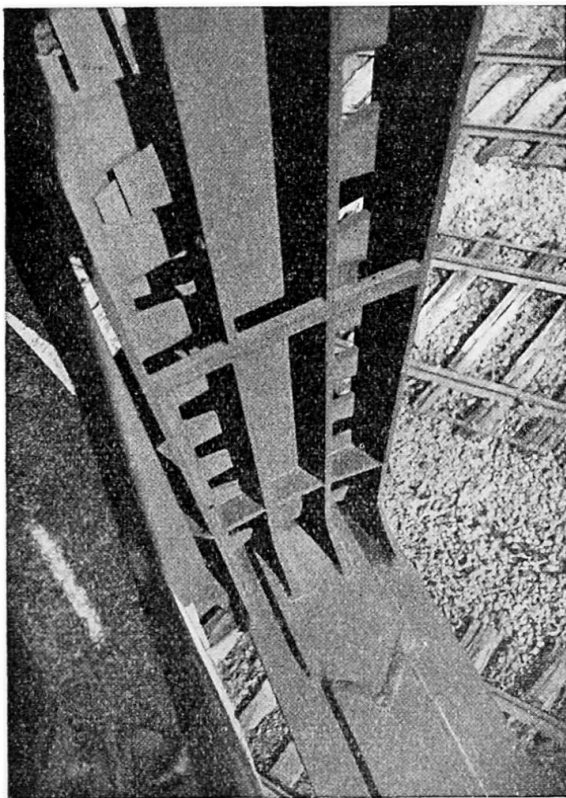
**Fig. 11.** Assemblage d'une diagonale avec la membrure inférieure.

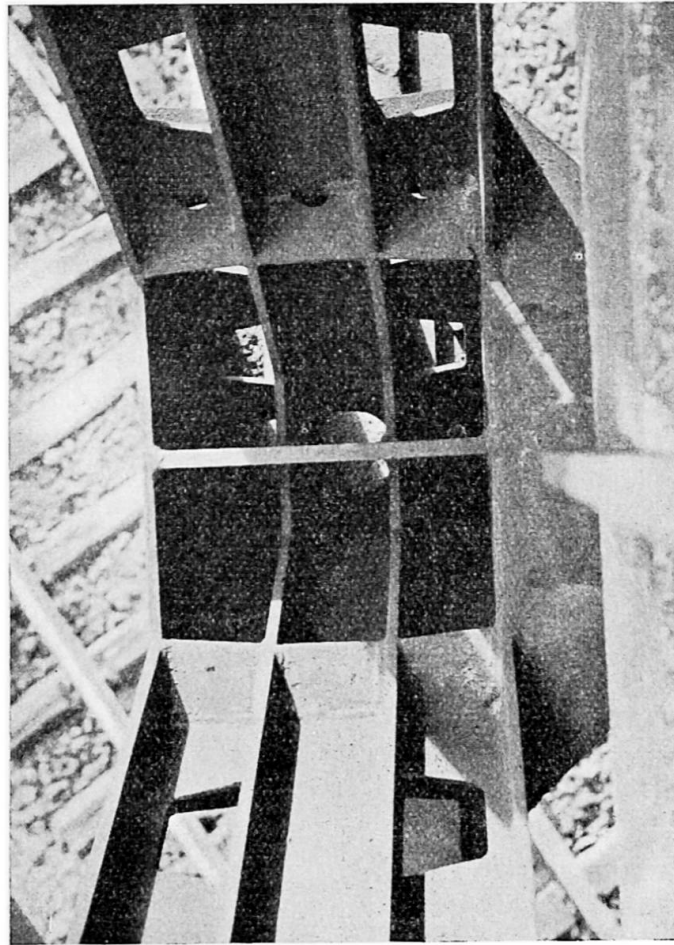
Sur la figure 12 prise verticalement de haut en bas, on voit nettement l'ouverture de la partie inférieure de l'âme des treillis qui, tout en facilitant l'exécution des soudures longitudinales sur la membrure inférieure, a permis l'aération du nœud.

**Fig. 12.** Vue d'un nœud inférieur.
