Echecs dans la construction soudée

Set-backs in welded structures

G. DE CUYPER

Ingénieur en chef, Directeur des Ponts et Chaussées, Bruxelles

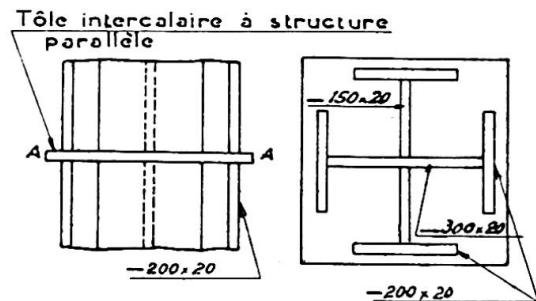
Nature de l'accident : lors de la soudure des cordons d'angle supérieurs, la structure feuilletée de la tôle intercalaire est apparue.

Facteur probable : tensions de retrait disloquant la structure feuilletée de la tôle intercalaire.

Fig. 5. Apparition de la structure feuilletée de la tôle intercalaire lors de la soudure des cordons d'angle supérieurs.

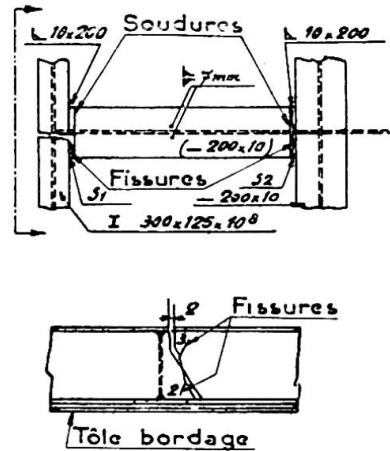
Fig. 7. Propagation d'une fissure, à partir d'une soudure latérale, dans une vanne levante d'écluse.

Nature de l'accident : il s'agit d'une vanne levante d'écluse; la fissure, partant d'une soudure latérale, s'est propagée dans la semelle et l'âme d'une poutrelle normale P N 30.

Facteurs probables : la liaison rigide d'éléments de dimensions moyennes a conduit à une construction de grande raideur, du fait que les retraits des soudures étaient entravés. — Soudures présentant plusieurs défauts.

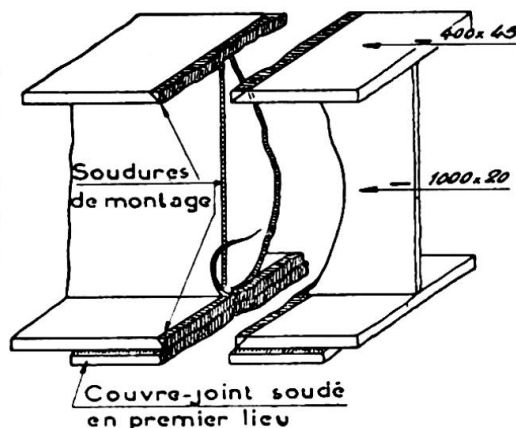
Nature de l'accident : rupture d'un joint de montage d'une membrure inférieure.

Facteurs probables : Le couvre-joint inférieur avait été soudé en premier lieu, d'où tensions résiduelles dans la soudure de la semelle inférieure. — Celle-ci présentait des défauts suivant l'épaisseur. — Température très basse, diminuant la résistance du métal de base aux ruptures sans déformation.

Fig. 8. Rupture d'un joint de montage d'une membrure inférieure.
