Das Verhalten der Syratalbrücke in Plauen i.V. seit ihrer Erbauung

*The Behaviour of the Syra Valley Bridge at Plauen in Vogtland
Since its Construction*

HERBERT GÖNER
Prof. Dr.-Ing., Dresden

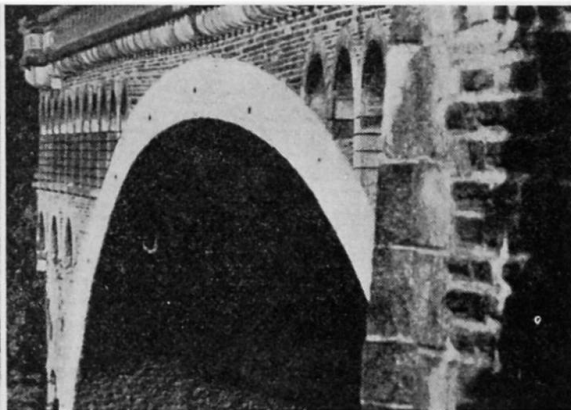
Fig. 2. Verformungen der Brücke (1961) — Westseite.

Die Messungen der Jahre nach 1945 haben deutlich gemacht, daß von der Verformung nahezu ausschließlich der mittlere elastische Bogenteil (65-m-Bogen) betroffen wird und daß der Scheitel der Brücke durchhängt, was auch in Fig. 2 unschwer zu erkennen ist.

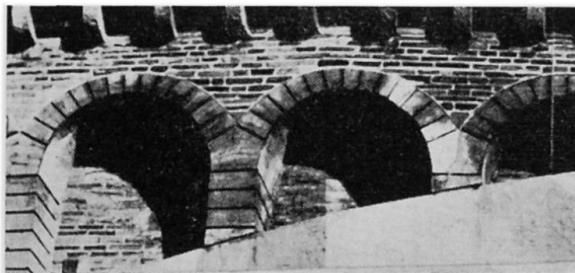
Fig. 3. Aufbau über dem Bogenmittelteil (1961) — Westseite, nördliche Hälfte.

Im Bruchsteinmauerwerk des Brückenaufbaues trat bereits frühzeitig ein waagrechter Scherriß auf. Bereits 1910 wird darüber berichtet. Die Fig. 3 und 4 zeigen den heutigen Zustand.

4.2.1. Die Schäden am Aufbau sind die Folgeerscheinungen aus der Ver-

formung des tragenden Gewölbes. Eine Mitwirkung dieses Aufbaues zur Erhöhung der Tragfähigkeit der Brücke ist wegen dieser Schäden auszuschließen.

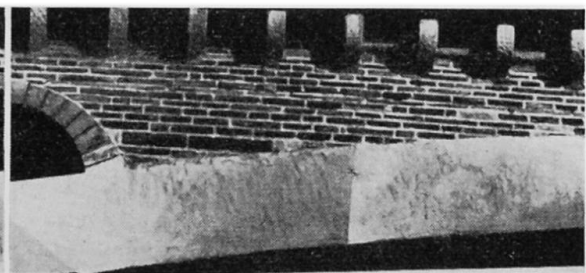
Fig. 4. Aufbau über dem Bogenmittelteil (1961) — Westseite, nördliche Hälfte anschließend an Fig. 3.
