Rubrik: Vc: Corrosion of reinforcing steels and resulting damage

Résumé du rapport général d'enquête sur la corrosion des armatures des ouvrages en béton armé et des armatures de précontrainte

Abstract of the Survey Report on Damage Resulting from Corrosion of Reinforcement Steels in Reinforced and Prestressed Concrete Structures

H. LOUIS
Prof., Belgique

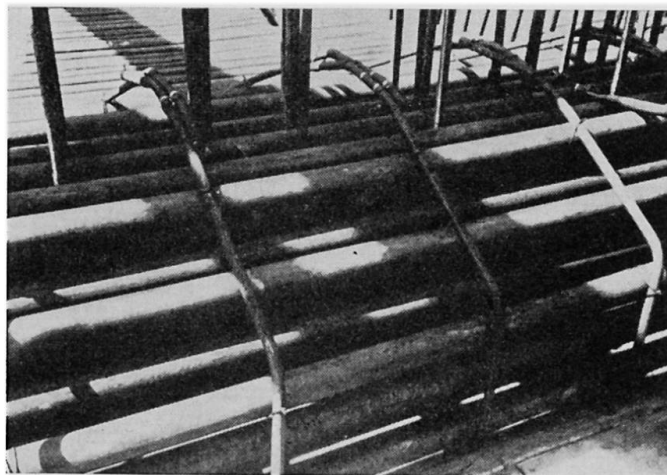
Fig. 4.

En ce qui concerne les causes invoquées pour expliquer les désordres, elles ne sont pas connues ou aucune explication n'est donnée à propos de 8 des 51 cas décrits. Pour 36 ouvrages, il est fait état soit d'un enrobage insuffisant (19 cas) soit de la mauvaise qualité du béton manifestement mal serré et trop poreux (17 cas). L'enrobage est parfois inférieur à un centimètre, tandis que la qualité insuffisante du béton est attribuée à un ou plusieurs des facteurs suivants: pauvreté en ciment; mauvaise granulométrie; excès d'eau de gâchage; moyen de serrage insuffisant, défectueux ou mal approprié; densité trop grande des armatures (fig. 4).

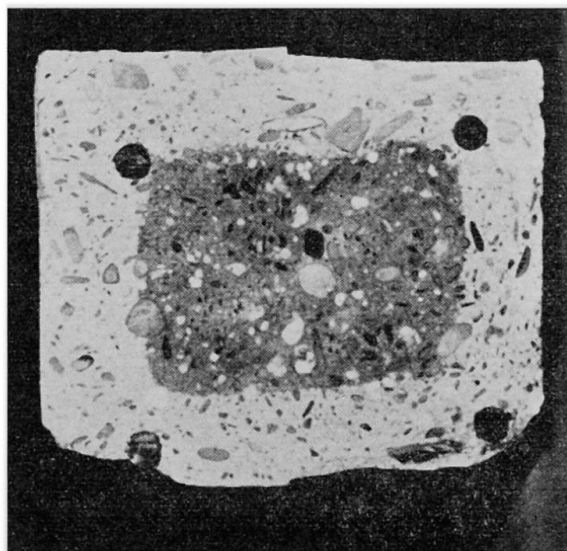
Fig. 5.

La fig. 5 montre à titre d'exemple la zone centrale foncée (en rouge sur la pièce) d'une section transversale d'un élément en béton armé et la zone de pourtour claire qui est fortement carbonatée.
