Résumé du rapport général d'enquête sur la corrosion des armatures des ouvrages en béton armé et des armatures de précontrainte

Abstract of the Survey Report on Damage Resulting from Corrosion of Reinforcement Steels in Reinforced and Prestressed Concrete Structures

H. LOUIS
Prof., Belgique

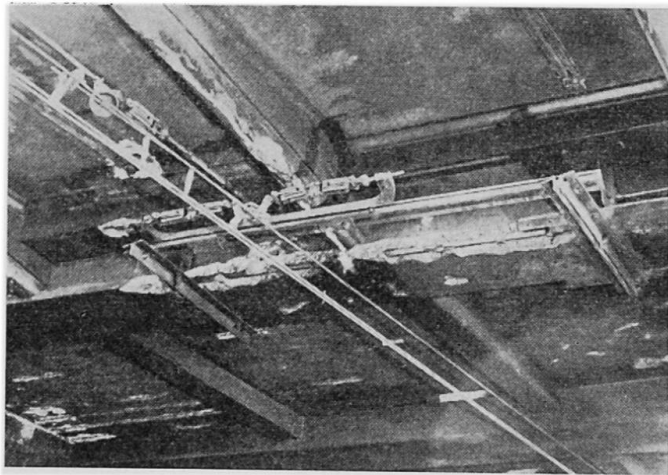
Fig. 1.

C'est ainsi que pour 17 constructions, les corrosions ont été constatées à la partie inférieure des éléments: base des nervures, semelles ou talons des poutres (fig. 1), cependant que dans certains cas les désordres suivent à la fois la position des étriers et celle des armatures principales inférieures (fig. 2).

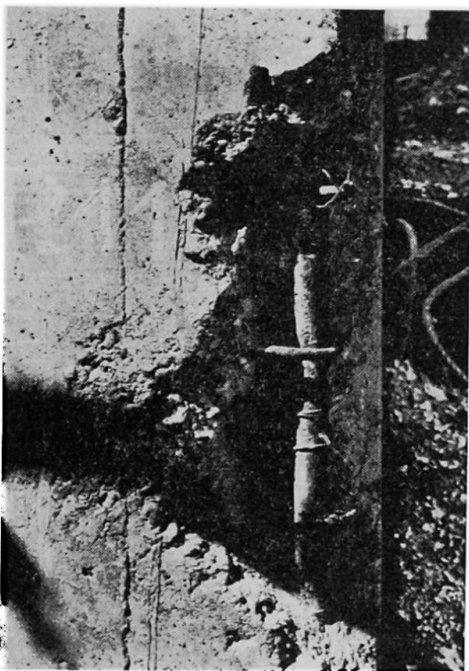
Fig. 3.

L'oxydation des armatures est parfois à peine visible, tandis qu'elle conduit pour certains ouvrages à des réductions importantes de section, de plus de 25% (fig. 3) et même à des ruptures.

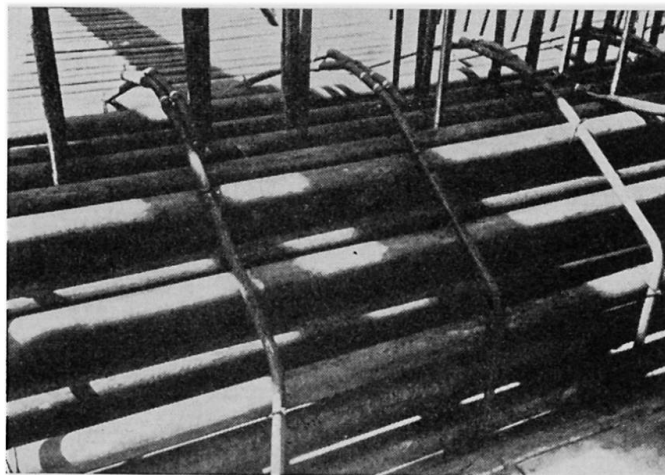
Fig. 4.

En ce qui concerne les causes invoquées pour expliquer les désordres, elles ne sont pas connues ou aucune explication n'est donnée à propos de 8 des 51 cas décrits. Pour 36 ouvrages, il est fait état soit d'un enrobage insuffisant (19 cas) soit de la mauvaise qualité du béton manifestement mal serré et trop poreux (17 cas). L'enrobage est parfois inférieur à un centimètre, tandis que la qualité insuffisante du béton est attribuée à un ou plusieurs des facteurs suivants: pauvreté en ciment; mauvaise granulométrie; excès d'eau de gâchage; moyen de serrage insuffisant, défectueux ou mal approprié; densité trop grande des armatures (fig. 4).

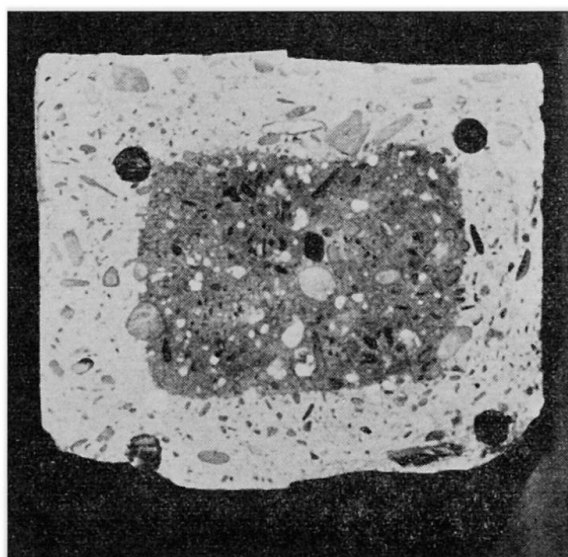
Fig. 5.

La fig. 5 montre à titre d'exemple la zone centrale foncée (en rouge sur la pièce) d'une section transversale d'un élément en béton armé et la zone de pourtour claire qui est fortement carbonatée.
