Zeitschrift: **IABSE congress report = Rapport du congrès AIPC = IVBH
Kongressbericht**

L'expérience des joints de chaussée dans les ponts-routes français

G. GRATTESAT

Chef du Service Central d'Etudes Techniques du Ministère des Travaux Publics, Paris, et

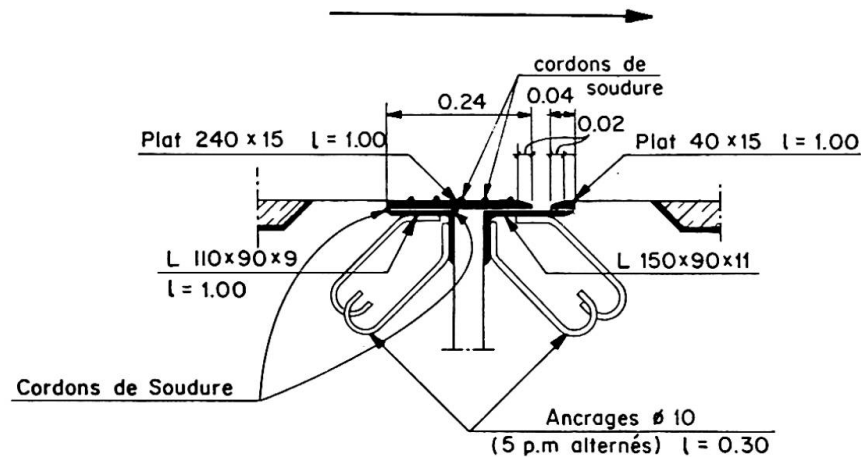
Fig. 1.

Le joint comporte (avec quelques variantes de détail) une tôle striée fixée en général à la partie mobile, glissant sur une tôle lisse ancrée dans la partie fixe (en général à la partie supérieure du mur garde-grève de la culée).

2.2.1. Dans certains cas, le béton dans lequel sont ancrés les éléments métalliques du joint a été désagrégé.

2.2.2. Le plus souvent les cornières ont été arrachées à la suite de la cassure de leurs attaches à leurs aciers d'ancrage.

2.2.3. Dans certains cas c'est la tôle de recouvrement qui s'est elle-même arrachée. Ceci se produit aussi bien pour les tôles fixées par soudure que pour les tôles fixées par vis ou par rivets.

3.1. Le mauvais fonctionnement de ce type de joint provient essentiellement de sa conception. La tôle de recouvrement est mal appliquée sur la tôle sur laquelle elle doit glisser. Elle peut donc se déformer sous l'effet de la température, auquel s'ajoute l'effet de la rotation éventuelle de l'about du pont.

3.2. Mais les désordres proviennent essentiellement des efforts violents et des chocs produits par la circulation. Ce sont ces chocs répétés qui entraînent la désagrégation du béton et l'arrachement des éléments métalliques.

Les ancrages des cornières dans le béton subissent des efforts très importants et doivent être particulièrement robustes. Lorsque les aciers d'ancrage sont verticaux ou horizontaux, il est prouvé que le dispositif se dégrade rapidement, soit par cassure des attaches de ces aciers aux cornières, soit par désagrégation du béton détruisant le scellement: ces aciers doivent donc être placés obliquement, généralement à 45° .

4.4. Il semble ressortir de l'enquête que cette tôle résiste mieux lorsque la circulation se fait dans le sens de la flèche indiquée sur la fig. 1.

4.5. Enfin, l'expérience de ce joint montre qu'il y a un gros intérêt à scinder la tôle de recouvrement en éléments discontinus dans le sens transversal au pont. On comprend en effet que l'application de cette tôle sur la cornière dépend du profilage de la tôle qui est d'autant meilleur que sa longueur est plus faible. Ce découpage de la tôle en éléments discontinus a en plus l'avantage de faciliter l'entretien et la réparation du joint.

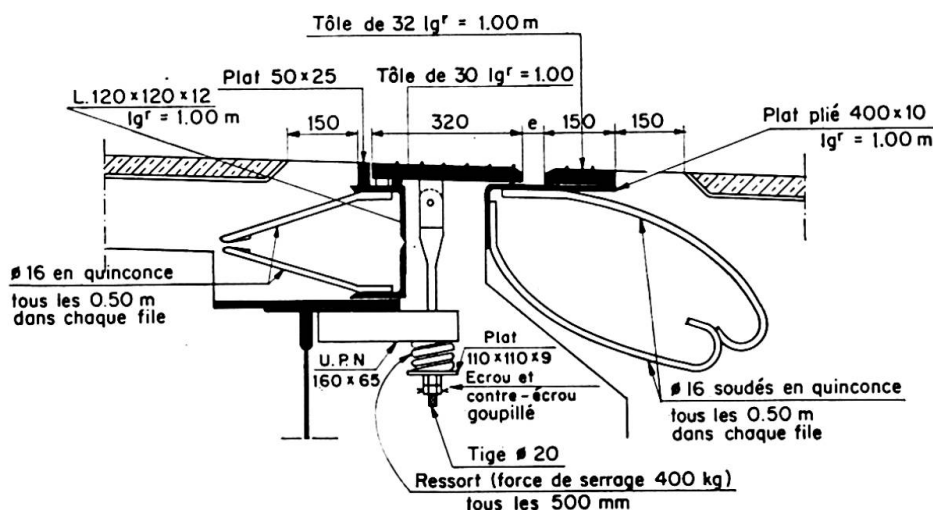
Fig. 2.

sur les deux bords du joint au moyen d'une tige de rappel tendue par un ressort.

Ce type de joint s'est révélé beaucoup plus satisfaisant que le précédent et les résultats obtenus sont bons dans plus de la moitié des cas recensés. Les quelques déboires notés ont été les suivants:

Quelquefois le joint est bruyant et un choc se produit au passage des véhicules.

Quelques cas de déformation dans les éléments métalliques ont été constatés.

Il arrive que le revêtement de la chaussée forme un bourrelet ou inversement s'arrache en produisant une petite tranchée le long du joint.

Les bruits et les chocs proviennent essentiellement d'une mauvaise application de la tôle de recouvrement sur ses appuis. Pour les atténuer, l'expérience montre qu'il faut prendre de grandes précautions.

3.1.2. La tôle de recouvrement doit être coupée dans le sens transversal au pont en éléments relativement courts (de l'ordre de 1 m). C'est la seule manière d'obtenir une application convenable de cette tôle sur les cornières.

3.1.3. L'épaisseur de la tôle doit être assez forte, en rapport avec l'ouverture maximale du joint. En général, le bord de cette tôle est taillé en biseau pour atténuer le ressaut au passage des véhicules: ce biseau ne doit pas être trop allongé pour ne pas affaiblir la tôle.

3.1.4. La force des ressorts de rappel est un élément très important. Dans les premières réalisations, cette force était insuffisante, de l'ordre de 350 kg par mètre de joint. L'expérience montre qu'il faut porter cette force aux environs de 800 kg/m. Chaque élément de tôle doit être fixé par 2 ou 3 ressorts.

3.1.5. Il semble ressortir de l'enquête qu'il y a avantage à placer la tôle de manière que les roues l'abordent en premier du côté de son appui semi-fixe. Même pour les chaussées à double sens de circulation, cette disposition est facile à réaliser lorsque la tôle est coupée en éléments de petite longueur.

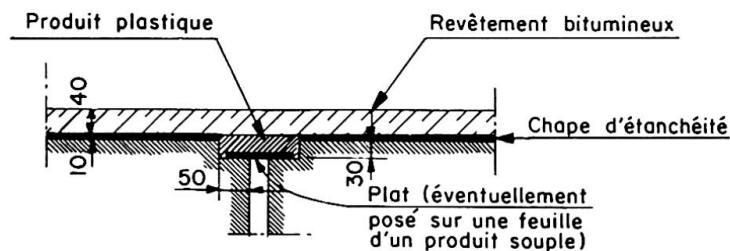
Fig. 3.

1.2. Pour des ouvertures plus grandes, le revêtement est supporté par une tôle qui peut être fixée sur un de ses bords, mais dont l'expérience a prouvé qu'il était préférable qu'elle reste libre des deux côtés (voir fig. 3).

La résistance de l'élément soutenant le revêtement doit être déterminée suivant l'ouverture maximale du joint: quelques déboires ont été signalés dans le cas d'un joint s'ouvrant de quelques centimètres et recouvert par une tôle trop mince et par suite trop déformable.

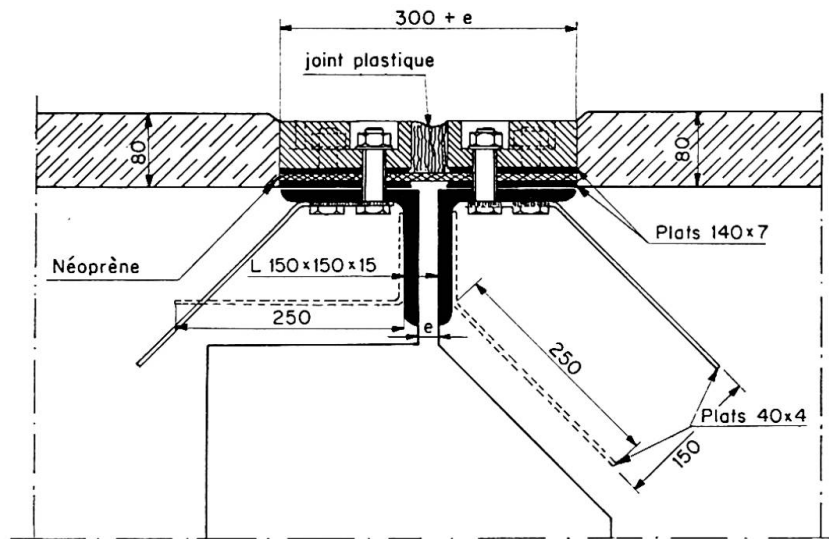
Fig. 4.

1.2. Un joint en service depuis 5 ans à Lyon, sous une circulation de l'ordre de 30 000 véhicules par jour, est constitué d'une feuille élastique pincée entre des plats métalliques boulonnés sur les bords du joint. Le vide entre les plats est colmaté par une substance plastique.

L'étanchéité de ce joint est bonne et son fonctionnement a donné satisfaction (fig. 4).
