IX. Lessons from the behaviour of structures

Zeitschrift: **IABSE congress report = Rapport du congrès AIPC = IVBH
Kongressbericht**

Band (Jahr): **11 (1980)**

Lessons from the Behaviour of Structures

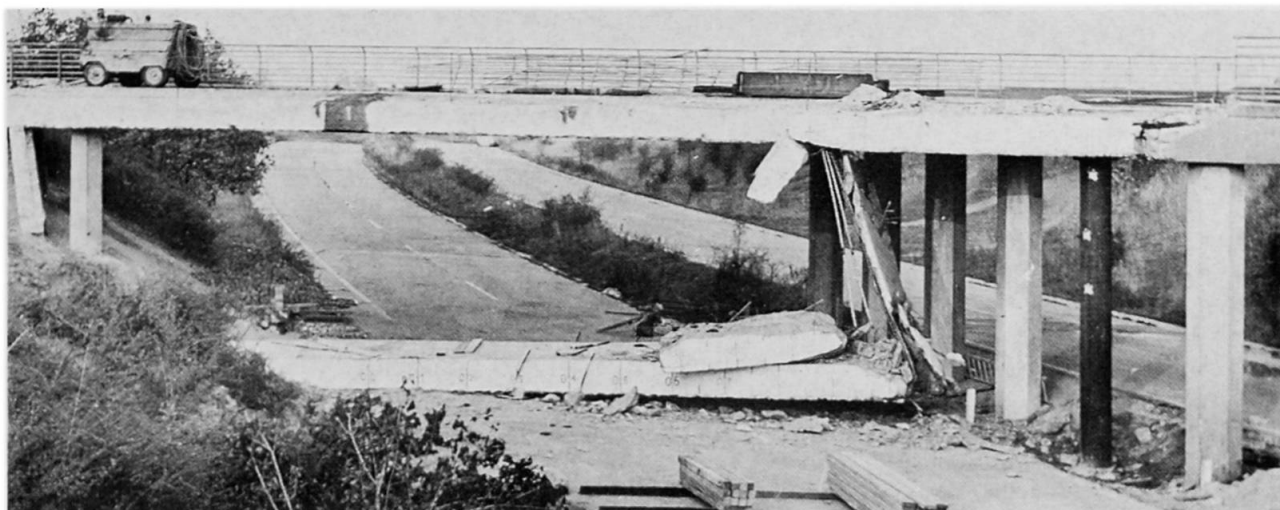
No yielding at the interior support (point b) was observed; after the test all cracks at point b were closed again. Fig. 7 shows the collapsed slab strip.

Fig. 7. The collapsed slab strip.

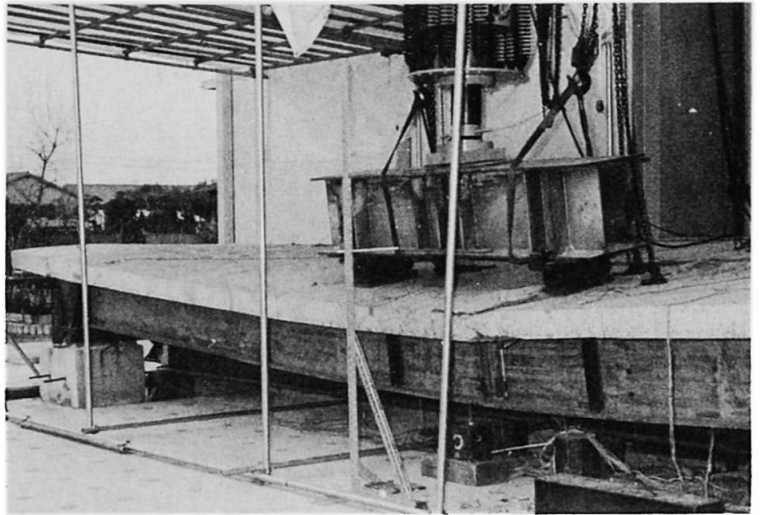
ite girder. In fact, the effect of bending action of the slab on the load-carrying capacity of the π -1 girder was hardly observed. At a width-off-center loaded girder (π -2) (Photo. 6), cracking started on the upper surface of the slab at the load of 45 t. Then, the cracks were propagated in a fan-shape at the load of 80 t and finally, the failure occurred at the load of 125 t due to the development of large cracks around the loading plate. Fig. 5 shows the relations of load with vertical deflection, in which an increase in the deflection of K point is remarkable at about 80 tons. It is noticed that the width-off-center loading governs the ultimate strength of the composite girder more severely than the center loading. Photo. 7 shows the failure of the girder.

Photo. 7 Failure of Two-Web Composite Girder

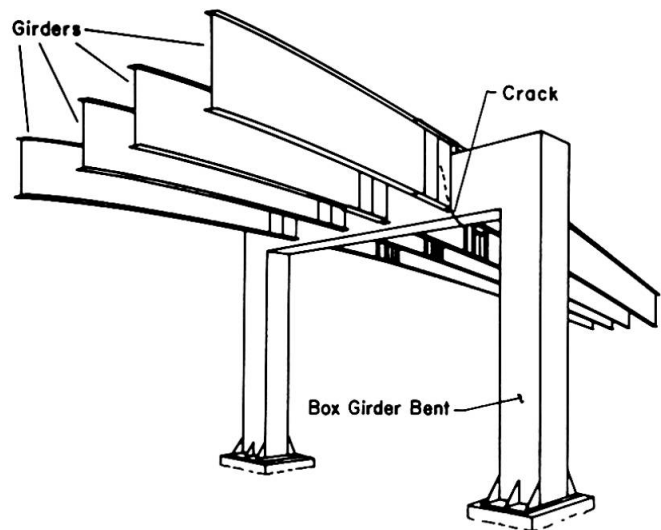
The initial field examination of the fracture indicated that all of the cracks started at the welded junction of the plate girder flange tip to the box side plate, as illustrated in Fig. 2. All three cracks completely severed the bottom flange of the box girders and the webs. Openings at the bottom flange of about 20 mm were measured.

Fig. 1 Schematic Showing Box-Shaped Bent and Girders with Crack Location

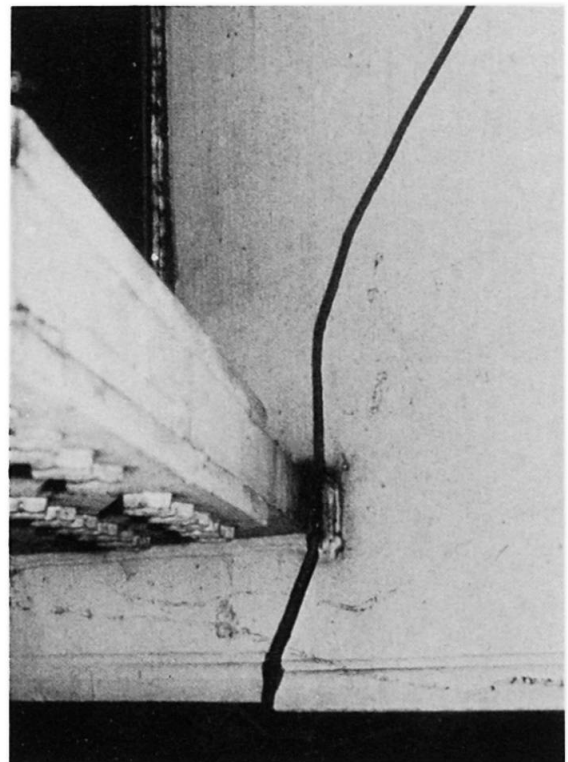
Fig. 2 Cracked Box Side Plate

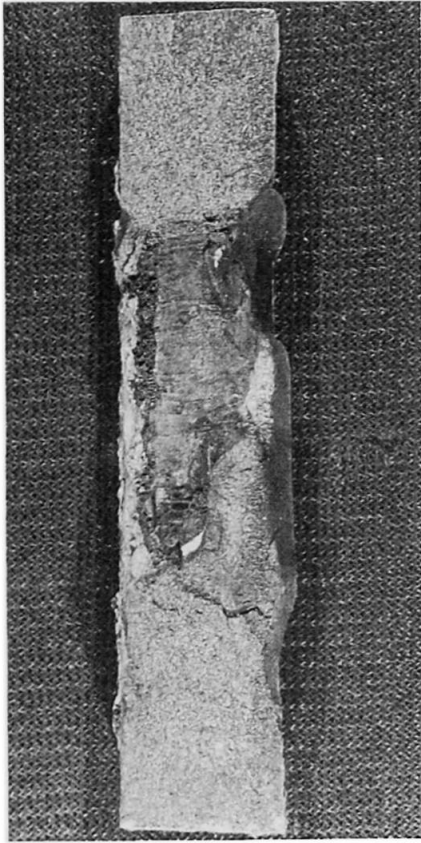
The crack surfaces of the side plates of the box girders adjacent to the flange tip were examined. Chevron markings found on the fracture surface indicated that the crack originated near the tip of the girder flange. A photograph and schematic of one fracture surface are shown in Figs. 3a and 3b. The overall fracture surface shows that the weldment connecting the flange tip to the box had a large lack of fusion area. Paint was found in some of these areas, which had penetrated from the inside of the box. The largest lack of fusion area was approximately 18 mm by 83 mm and was approximately elliptical shaped.

Fig. 3a Fracture Surface of Box Girder Web Plate

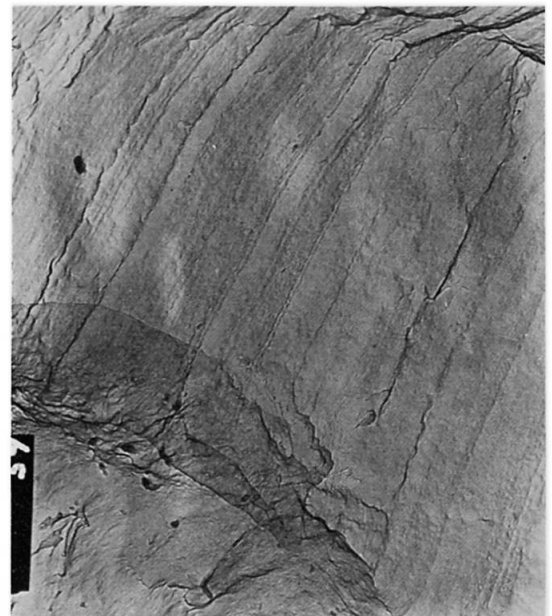
Fig. 4 Fatigue Striation Markings on Box Girder Web Surface

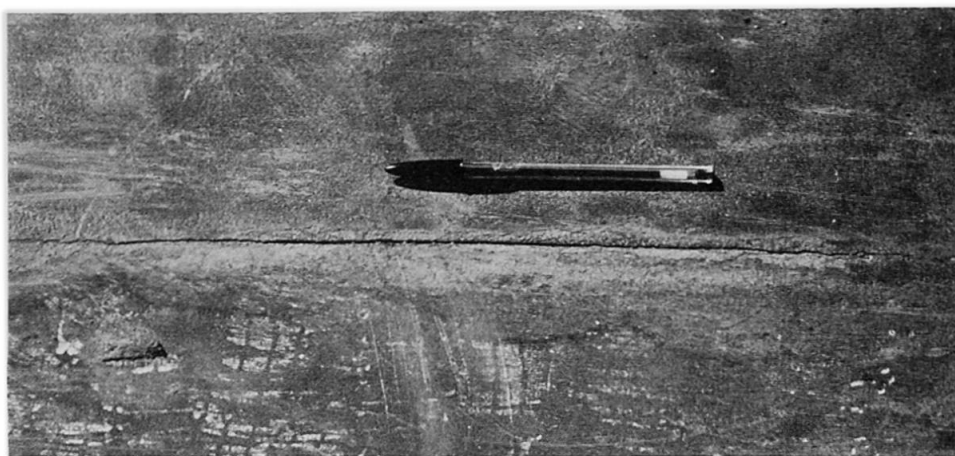
- 1- ont été observées aussi bien sur les éléments de tablier de grande longueur (24 m et 30 m) que sur les éléments courts (12 m et 6 m) dont les tôles de platelage sont respectivement en acier A 52 S χ ou E 36-4 et A 42 S 31 ou E 26-3,
- 2- débouchent généralement derrière le cordon de soudure, ce qui les rend indécélables de l'extérieur d'une part et favorise d'autre part l'infiltration des eaux à l'intérieur des nervures (figure 3).

Figure 2 - Fissure longitudinale de tôle de platelage

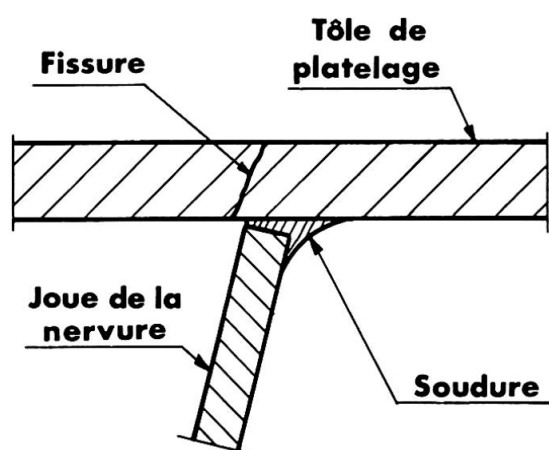
**Figure 3
Tracé des fissures**

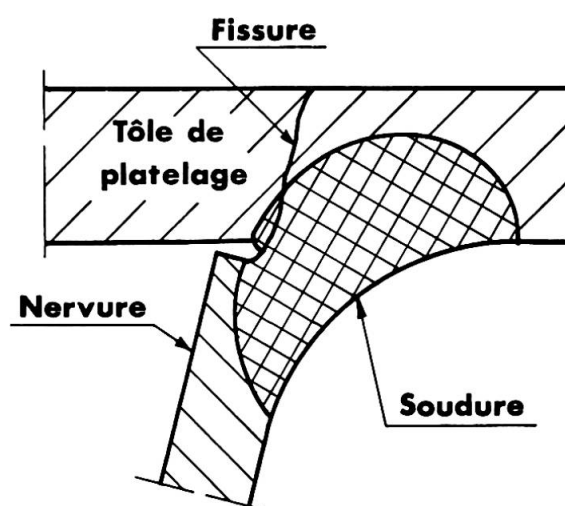
Une étude effectuée par l'Institut de Soudure en liaison avec le Laboratoire Central des Ponts et Chaussées sur échantillon de platelage prélevé sur un ouvrage a montré qu'il s'agit de phénomènes de fatigue dont l'initiation, due à un défaut local d'assemblage provenant soit d'une soudure médiocre soit d'une irrégularité de forme des pièces en contact, se ferait à partir d'un effet d'entaille à la racine du cordon de soudure (figure 4).

**Figure 4
Détail des fissures**

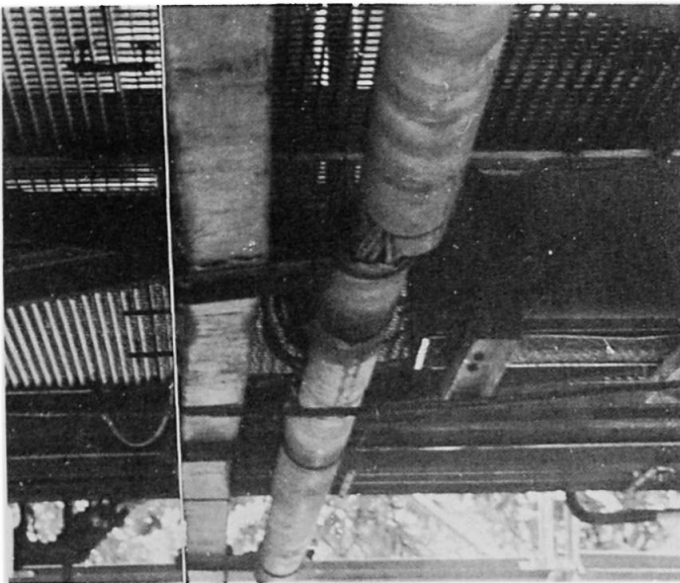
Um einen Überblick über die verbleibende Tragfähigkeit der deformierten Stahlträger zu gewinnen, wurde es notwendig, die Hauptträger statisch zu untersuchen und wenn nötig, einen Vorschlag für die Sanierung zu machen. Das Ausmaß der Beschädigung an einem der Hauptträger ist in Abb. 2 zu sehen.

Abb. 2 Deformierter Hauptträger

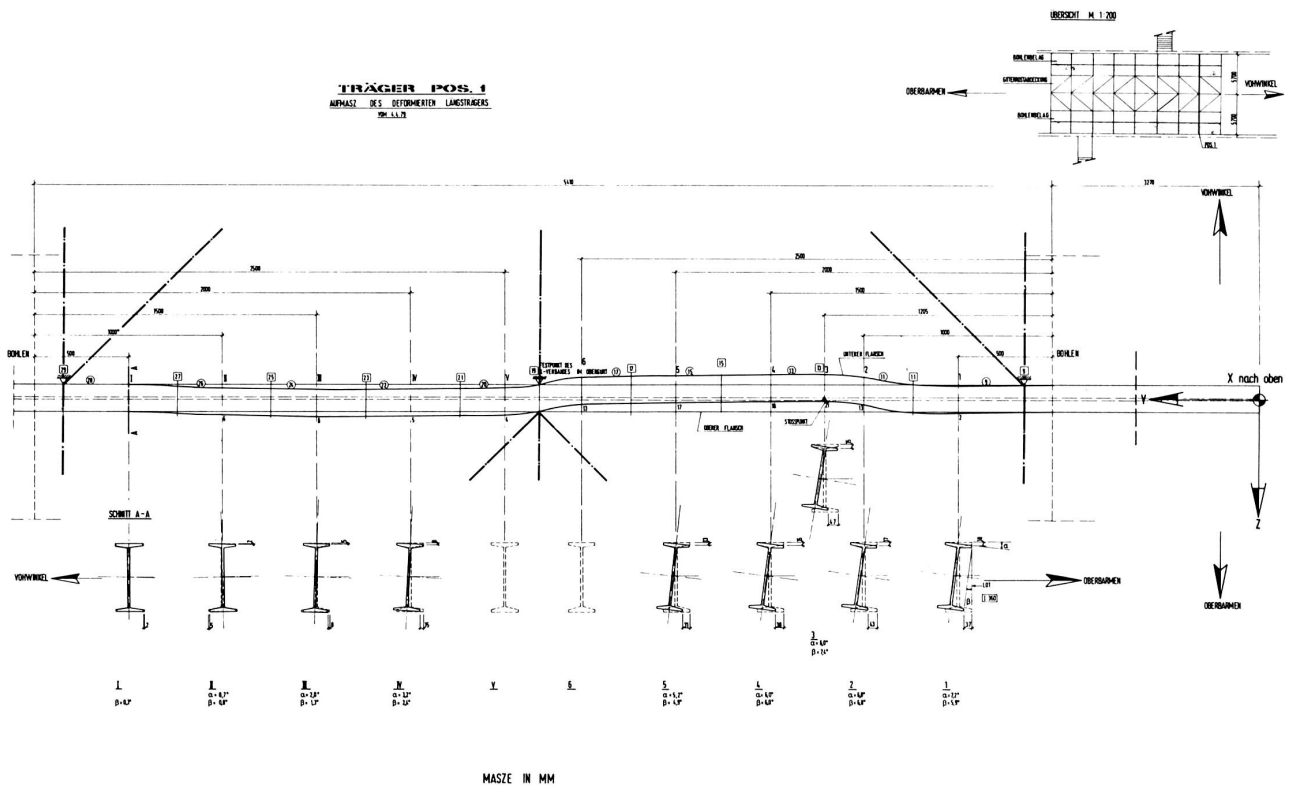
Die dazu erforderliche Vermessung der Stahlträger wurde in den Abendstunden zu verkehrsarmer Zeit unter Schwebbahnverkehr durchgeführt. Das Aufmaß des am stärksten deformierten Trägers ist in Abb. 4 wiedergegeben.

Abb. 4 Aufmaß des am stärksten deformierten Hauptträgers

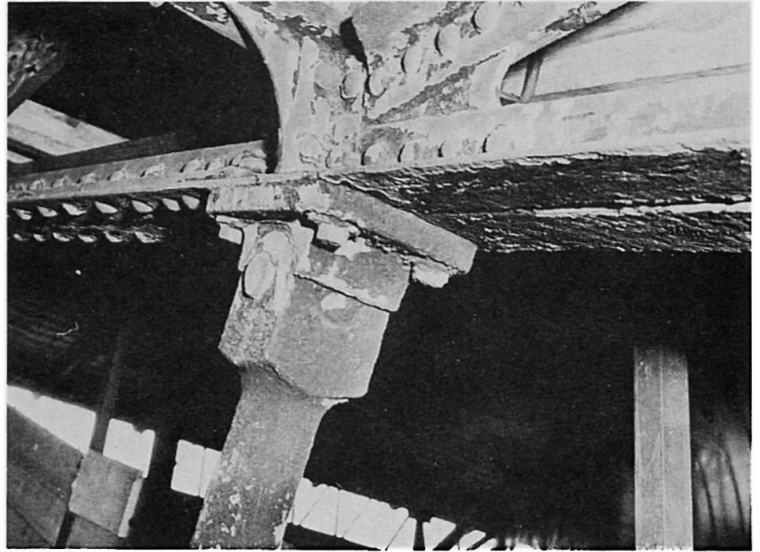
5. Detail of a corroded trussing

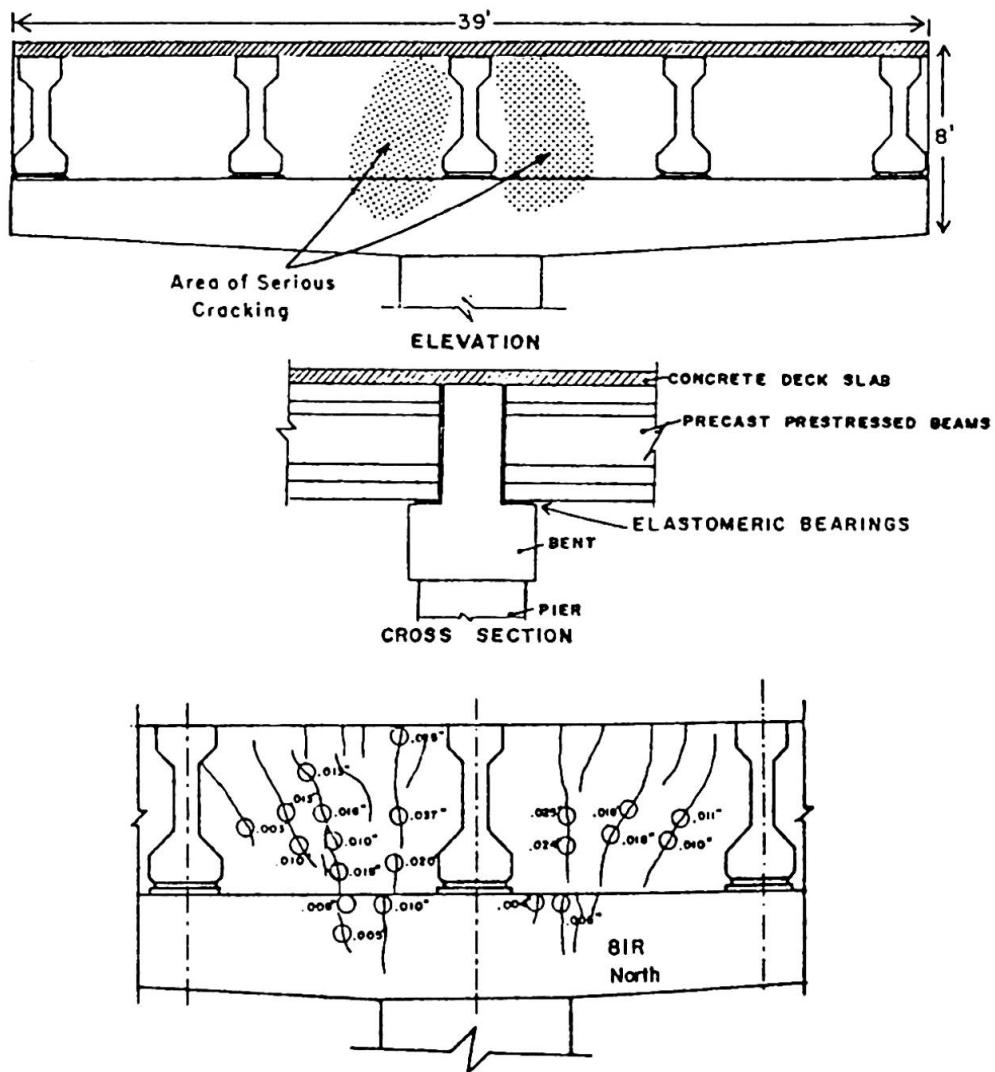
Fig. 1 Crack patterns and crack widths in the bent caps

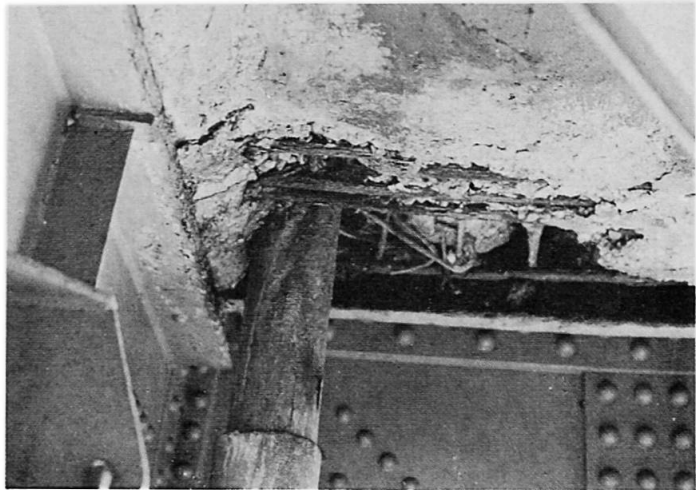
Bild 1. Ein Teil der alten Stahlbetonplatte

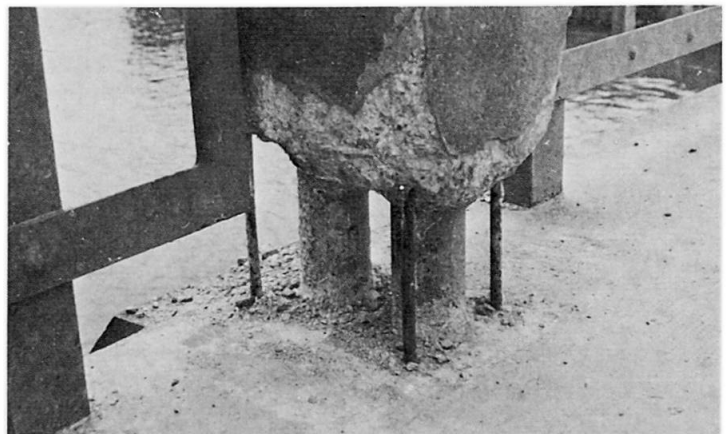
Bild 2. Angegriffener Hängestab

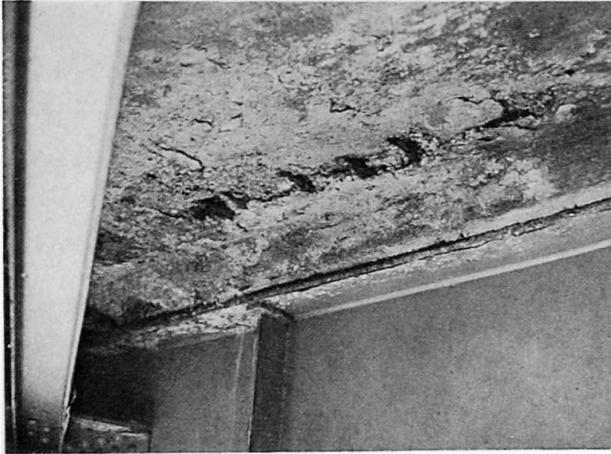
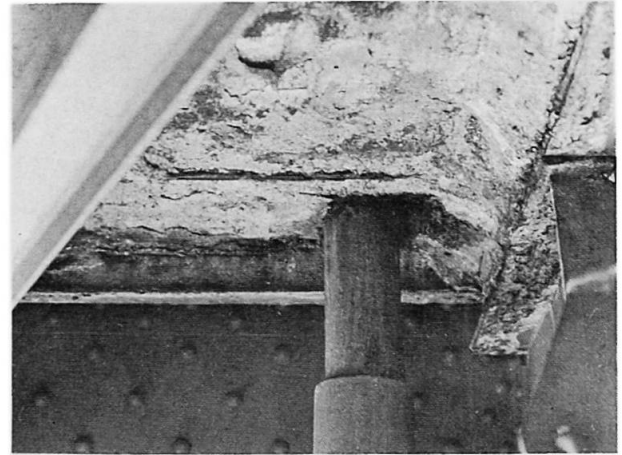
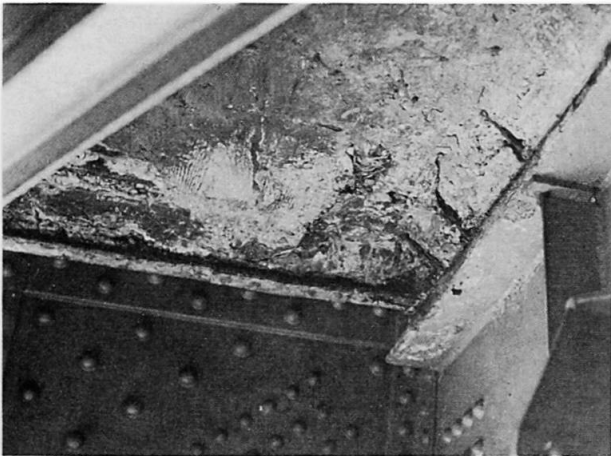
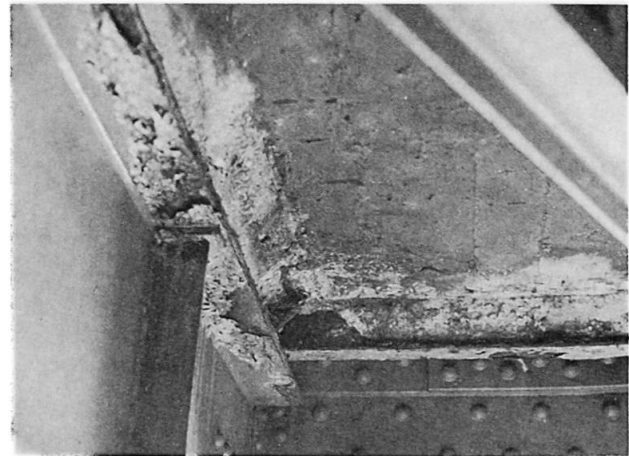
Untere Fläche der beschädigten Stahlbetonplatte der Petöfi-Donaubrücke
