Leçons du comportement des ponts en Belgique

**IX****Leçons du comportement des ponts en Belgique**

R. NACHTERGAELE

Une nouvelle organisation de la gestion des ponts en Belgique a été établie en 1978. Environ 500 ponts ont été inspectés, certains réparés. Différentes leçons ont été tirées de cette expérience.

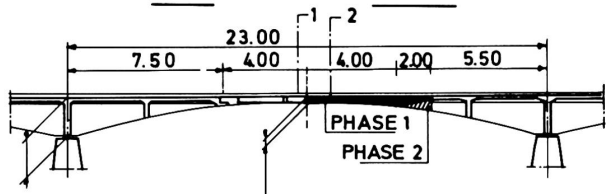
AVANT - FIG. 12 - APRES

12) Parfois l'ouvrage doit être remplacé. Cela a été le cas du pont cantilever conçu en béton précontraint et réalisé en béton armé (fig. 12). Le pont était très fortement fissuré (~ 700 m de fissures), la résistance du béton insuffisante et la déformation permanente inadmissible. Il a été remplacé par un pont "standard" à poutres préfabriquées.

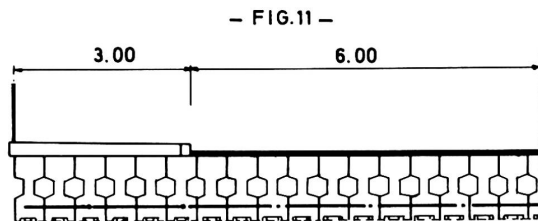
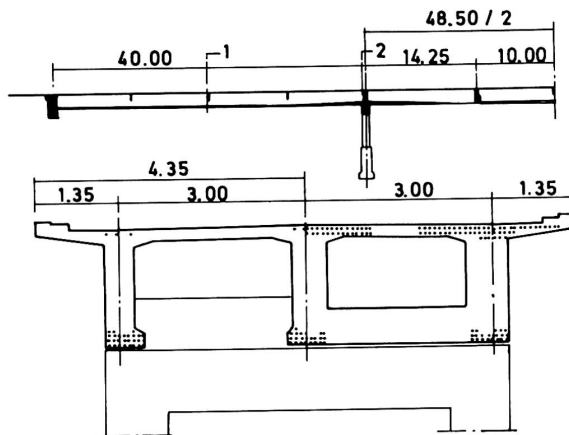
- FIG. 13 - 1/2 COUPE LONGITUDINALE

13) Dans le cadre des transports exceptionnels, nous avons déterminé des convois de référence et fixé des itinéraires pour convois lourds. Ceci nous conduit à renforcer certains ponts "malades" ou "faibles". Citons le cas (fig.13) d'un pont cantilever en béton armé, fissuré dans la zone des appuis cantilever par le passage de convois lourds sur une travée flottante très légère. Nous avons procédé au remplacement sur 12 m de longueur, du tablier cantilever par un tablier continu.
