Comportement en service des platelages de viaducs métalliques démontables

PIERRE MEHUE

Service d'Etudes Techniques des Routes et Autoroutes (S.E.T.R.A.)

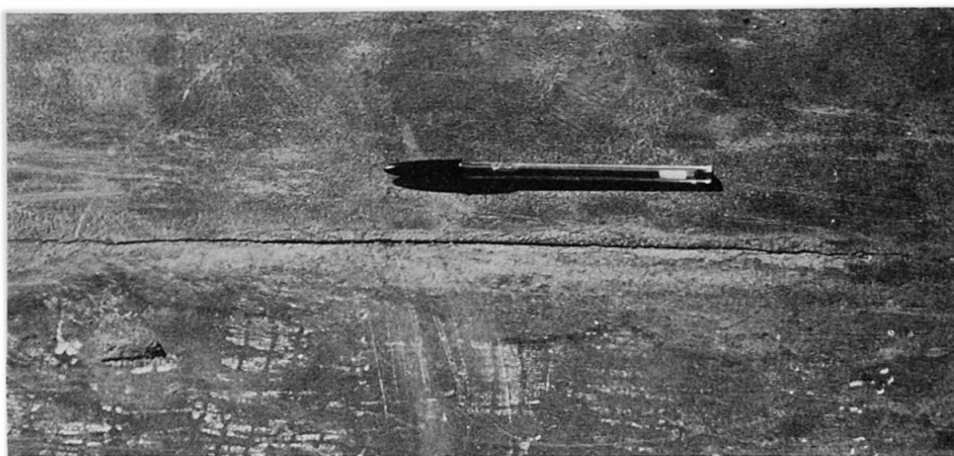
Les fissures, qui sont de longueurs très diverses allant de la dizaine de centimètres au mètre passé, sont plus ou moins ouvertes, l'écartement de leurs lèvres variant de quelques dixièmes de millimètres à deux ou trois millimètres (figure 2), vraisemblablement suivant leur âge qu'il est évidemment difficile d'apprécier. A ce sujet, il est cependant possible de noter que si, sur la soixantaine de fissures répertoriées à ce jour, la plupart ont été découvertes cinq à six ans après la mise en service de l'ouvrage, ce délai s'est dans certains cas révélé inférieur à trois ans.

Figure 2 - Fissure longitudinale de tôle de platelage
