Leçons de la fissuration d'un pont à l'effort tranchant

Lessons from Shear Cracking of a Bridge

PHILIPPE MOREAU

MICHEL VIRLOGEUX

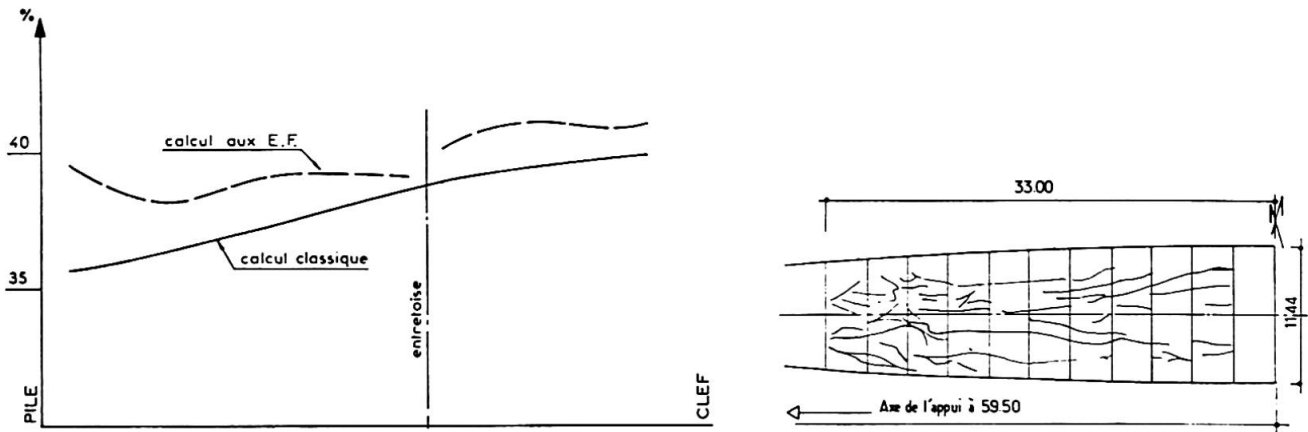
Ce phénomène est confirmé par l'existence d'une fissuration du hourdis inférieur, due à la flexion transversale engendrée par la surcharge de l'âme centrale, qui produit une déformation transversale du type de celle de la figure 6.
