Zeitschrift: **IABSE congress report = Rapport du congrès AIPC = IVBH
Kongressbericht**

Brückenschäden durch Anprall von hohen Fahrzeugen

Damage to bridges caused by collision with tall vehicles

Herbert TRÄGER
Dipl.-Ing.
Minist. für Verkehr,
Budapest, Ungarn

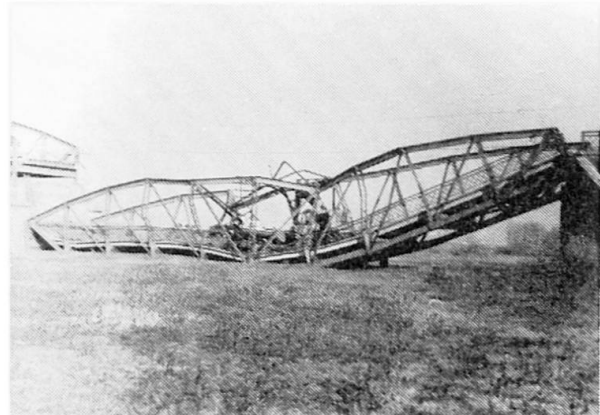
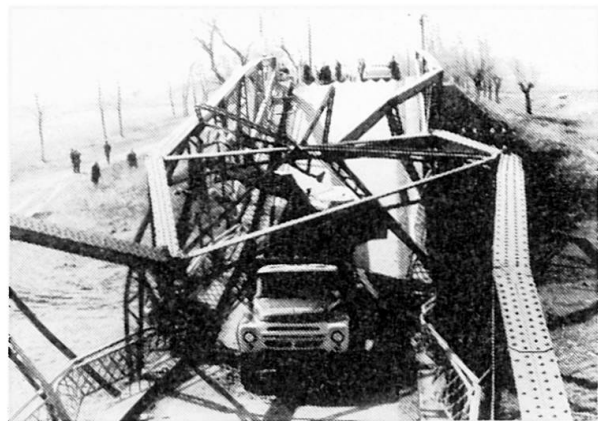
und etliche Eisenbahnbrücken wurden in der Querrichtung verschoben. Bei den ersten beiden Fällen stürzten auch die hohen Fahrzeuge in die Tiefe /Bild 1. und 2./ und man muss es als grosses Glück ansehen, dass bisher keine Todesfälle oder schwere Verletzungen zu beklagen waren. Der Sachschaden ist natürlich meistens beträchtlich.

Wenn ein Fahrzeug an den Windverband einer stählernen Brücke stösst, wird der erste Querstab /oft auch mehrere/ stark gekrümmt. Dadurch werden die Hauptträger zueinander gezogen. Sie verlieren ihre Stabilität, obwohl die Belastung der Brücke nicht

Bild 1.u.2.Eingestürzte Brücke

kritisch ist. Die Formänderung der Hauptträger ist manchmal gering. In einem solchen Fall kann die Brücke durch Richten der Hauptträger und den Einbau neuer Windverbandstäbe wieder instandgesetzt werden. In den erwähnten zwei Fällen war natürlich der Bau neuer Brücken nötig. In einem dritten Fall blieb zwar die Brücke stehen, die Verformung der schon wiederholt beschädigten Konstruktion war aber so gross, dass ein Richten nicht möglich war und die Brücke nach der sorgfältigen Untersuchung abgerissen werden musste. Solche Fälle verursachen natürlich grosse Störungen im Strassenverkehr, weil allgemein langzeitige und weite Umleitungen nötig sind.

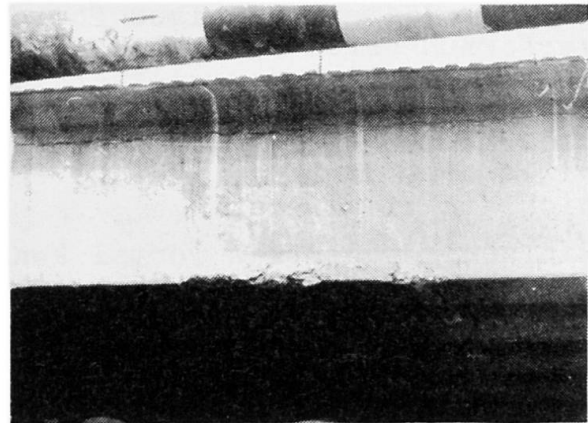
Wenn die Unterkante einer Strassenbrücke durch Anprall angegriffen wird, kann diese meistens nicht weggeschoben werden, sondern die unteren Teile werden stärker oder weniger beschädigt. Zum Beispiel werden die Stahlträger deformiert, deren Reparatur meist möglich ist. Vorgefertigte Spannbetonträger erleiden oft sehr schwere Schäden. Bei einem Anprall rissen z. B. alle Spanndrähte des Randträgers. Hier mussten drei Träger der glücklicherweise ziemlich breiten Autobahnbrücke ausgewechselt werden. In einem ähnlichen Fall, wo die unteren Ebenen der nebeneinander liegenden beiden Brücken in einem Quergefälle angeordnet sind, erlitt der erste und letzte Fertigteilträger Schäden. Am ersten Träger entstanden lange waagerechte Risse im Steg, am letzten wurden nur Abplatzungen an den Kanten bemerkt. Über die Methode der Reparatur wurde hier noch nicht entschieden. /Bild 3./

Bild 3. Beschädigter Fertigteilträger

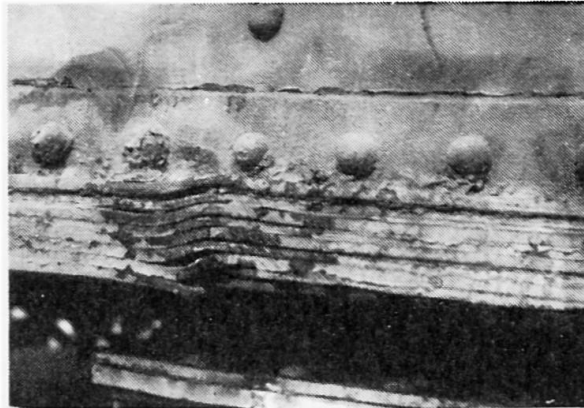
Eisenbahnbrücken erleiden wiederholt solche Schäden /Bild 4./ und es kommt oft vor, dass das Gleis verschoben wird. Im Ausland verursachte ein solcher Fall eine schwere Zugkatastrophe. In Ungarn war einmal die Reparatur der Brücke gerade beendet, als erneut ein hohes Fahrzeug die Konstruktion beschädigte.

Bild 4. Beschädigter Untergurt einer Eisenbahnbrücke

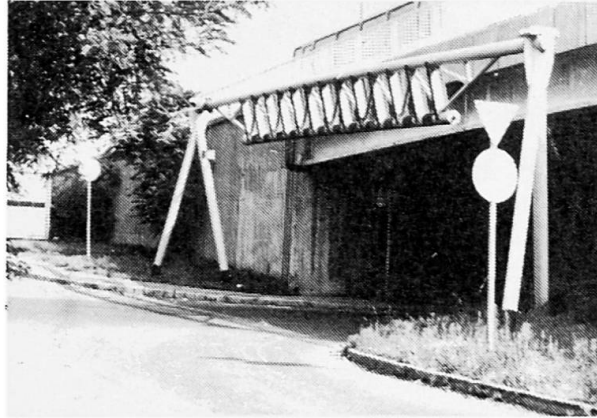
Versuchsweise wurde einmal ein solches Portal aufgestellt, wo eine abhängende, ziemlich schwere Stahlkonstruktion beim Anprall ausschlägt und dann in die ursprüngliche Lage zurückfällt /Bild 5./. Die Erfahrung zeigt, dass diese Konstruktion - neben den verhältnismässig hohen Baukosten - nicht wirksamer ist, als z. B. ein Portal mit herabhängenden Doppelblechen.

Bild 5. Portal mit ausschlagender Stahlkonstruktion
