Vollständige Erneuerung eines Hochhauses mit schweren Bauschäden

Complete renewal of a heavily damaged tall building

Helmut GEISTEFELDT
Prof. Dr.-Ing.
FH Bielefeld/Minden
Minden, BRD

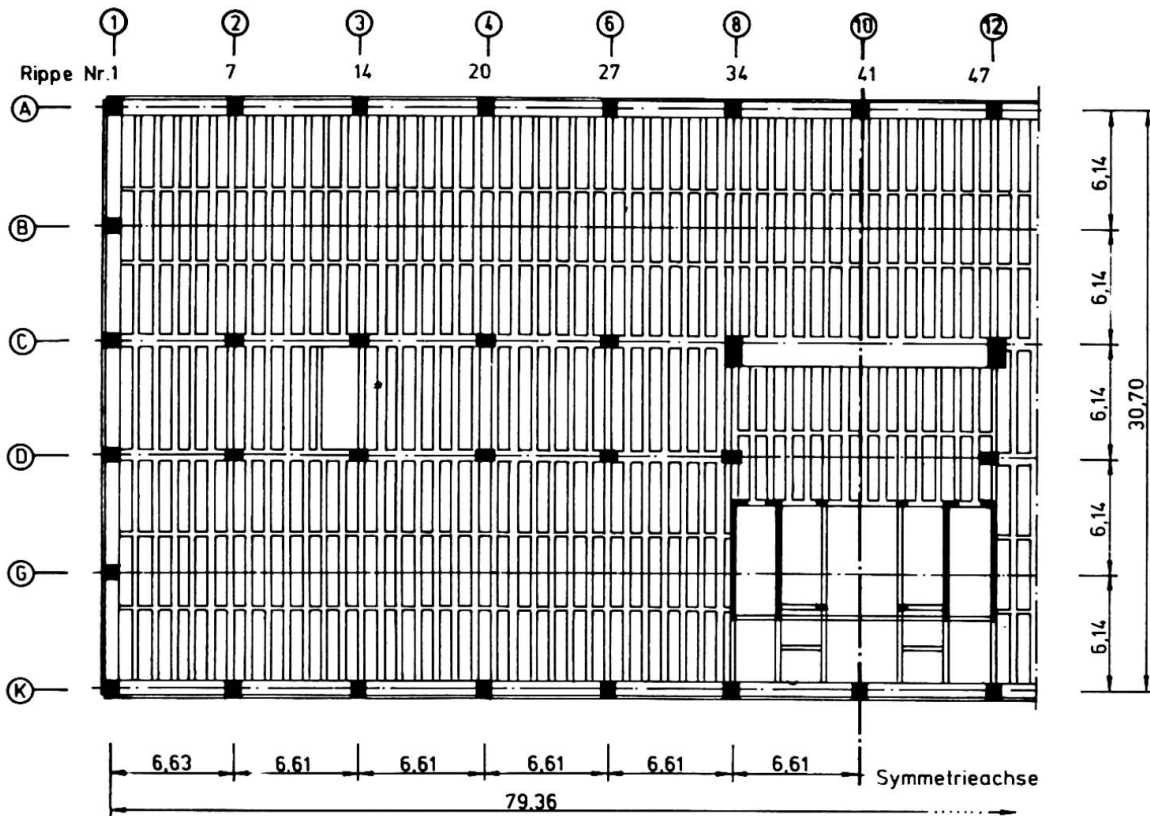
Bild 1: Untersicht einer Geschosdecke

Das vierzehnstöckige Büro-Hochhaus wurde in den Jahren 1976 bis 78 in Saudi-Arabien nach ACI-Code geplant und von einem asiatischen Bauunternehmer als Erstauftrag im Land errichtet. Es ist ein Stahlbetonskelettbau mit Flachgründung und Aussteifung über zwei Treppenhauskerne sowie über Stockwerkrahmen. Rippendecken spannen quer über drei Felder, s. Bild 1 und 3. Schwere Schäden mit z.T. progressiver Rißbildung in Decken wurden im Jahre 1981 festgestellt.

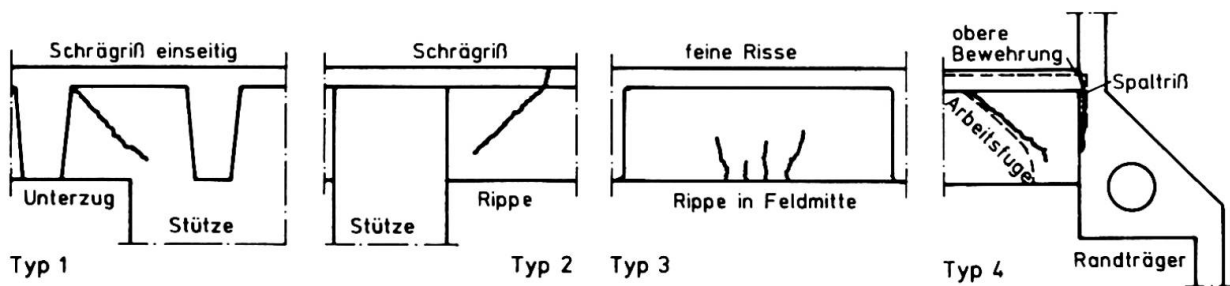
Bild 2: Typische Rißbilder der Rippendecke

- Biegerisse entsprechend Bild 2, Typ 3 in Feldmitte der Rippen mit Rißweiten bis zu 0,3mm ohne Überschreitung der Biegetragfähigkeit,
- breite durchgehende Risse mit Rißweiten bis zu 4mm in Längsrichtung der 10cm starken Deckenplatte außen neben dem Unterzug in Achse C wegen fehlender Dehnungsfuge,

- z.T. breite Schrägrisse im Auflagerbereich von Rippen im Bereich der Innenstütze (Bild 2, Typ 2) z.T. bis nahe an die Rippenunterseite mit höchster Gefahr für Schubversagen,

- Schubrisse in Rippen an den Außenträgern besonders an Arbeitsfugen, die unsachgemäß in Schubrißrichtung verliefen; außerdem war die Deckenkonstruktion am Randunterzug oben vertikal aufgespalten mit ca. 2mm Rißweite, s. Bild 2, Typ 4,

- an den inneren Längsunterzügen in Achse C und D neben den Stützen auf der einen äußeren Seitenfläche Schrägrisse gem. Bild 2, Typ 1 infolge Überbeanspruchung aus Querkraft mit Torsion,

- zahlreiche Betonnester und unregelmäßige Trennlinien an Betonierabschnitten infolge fehlender Absperrungen, s. Bild 2, Typ 4.

Alle kritischen Risse wurden mit Glasplättchen oder Meßpunkten versehen und wöchentlich überprüft. An drei Rippen in Achse 3 wurde fortschreitende Schubrißbildung gem. Bild 2, Typ 2 gemessen; diese wurden sofort durch Stahlverbundträger gemäß Bild 2, A ersetzt.

- die Einspannbewehrung der Rippen in die Randträger falsch einbindet, wie in Bild 2, Typ 4 eingezeichnet, und dort ausreißt und
- für alle Bewehrungsabbiegungen zu kleine Biegeradien verwendet worden waren.

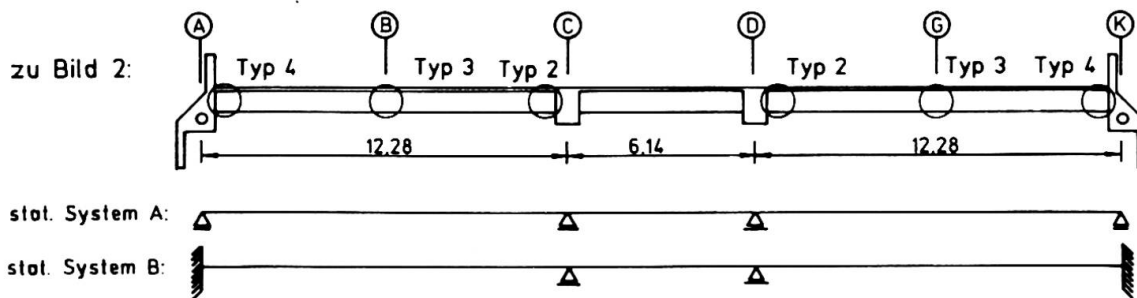
Bild 3: Deckenquerschnitt und statisches System

- die Lasten der Decken waren bis zu 16 Prozent zu gering angesetzt worden,
- zwei nachträglich angeordnete Treppenhäuser neben Achse 3 und 15 wurden in der Statik nicht berücksichtigt. In der Ausführung wurde die Deckenbewehrung dort ohne äquivalenten Ersatz ausgespart,
- für alle Rippen der Decke wurde eine Rippe in Querrichtung als Dreifeldträger entsprechend Bild 3, A berechnet. Entsprechend der gewählten Einspannbewehrung am Randträger wurde anteilig das System Bild 3, B angesetzt. Einspannungen in Unterzüge und Stützen sowie die Verformung der Unterzüge waren nicht berücksichtigt. Die genaue FE-Berechnung der Sanierungsplanung zeigt eine erhebliche Änderung der Stützmomente der Rippen in Achse C, s. Bild 5. Überbelastung von Rippen an Stützen führten zu Schubrißbildung und Verringerung der Schubtragfähigkeit, da Schubbewehrung fehlt.
