Quelques corrosions de béton

PIERRE CHEVRIER, Directeur adjoint de l'Exploitation d'Electricité de France, Paris,
chargé du Service de la Production Hydraulique

ROBERT HOUBAS, Ingénieur du Service de la Production Hydraulique
Electricité de France, Paris

Le but de cet exposé est de décrire trois cas de corrosion dans le cadre des installations hydroélectriques françaises.

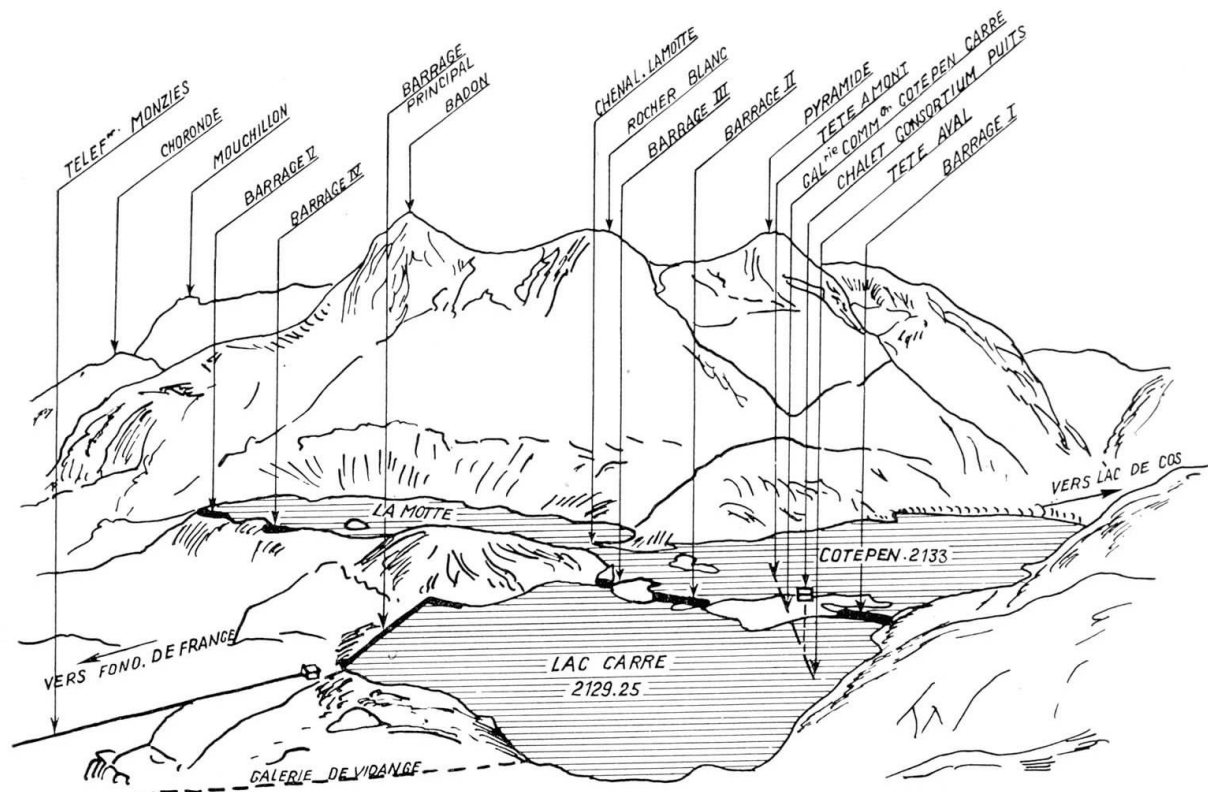
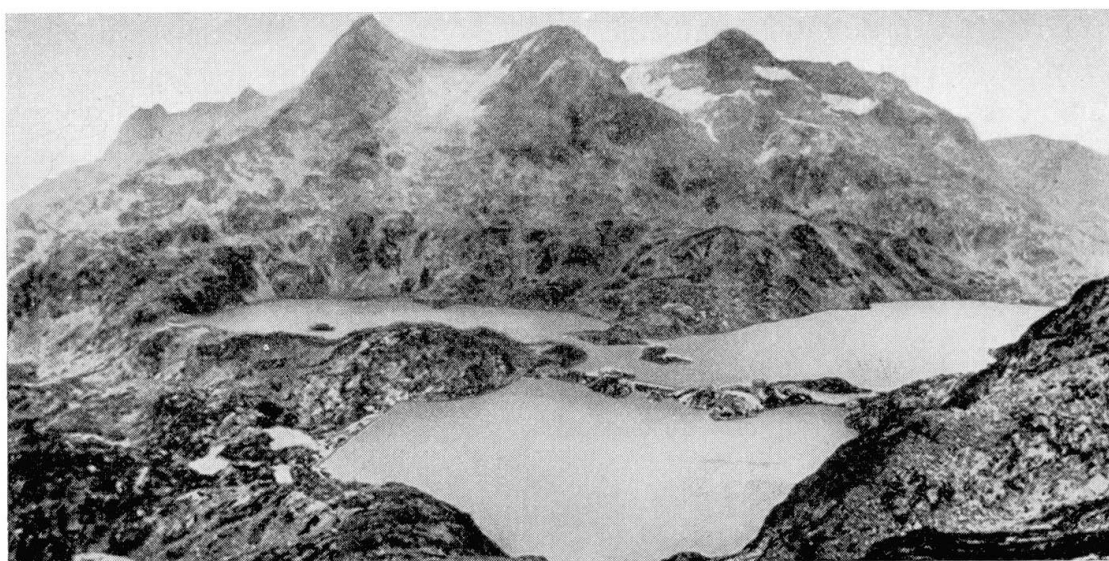
Photo N° 1

Les barrages des *Sept-Laux* se trouvent dans le massif Alpin de Belledonne à une altitude voisine de 2100 m (voir photo 1). Ils sont au nombre de six. Le barrage principal du Lac Carré construit en 1913 retiendra plus particulièrement notre attention.

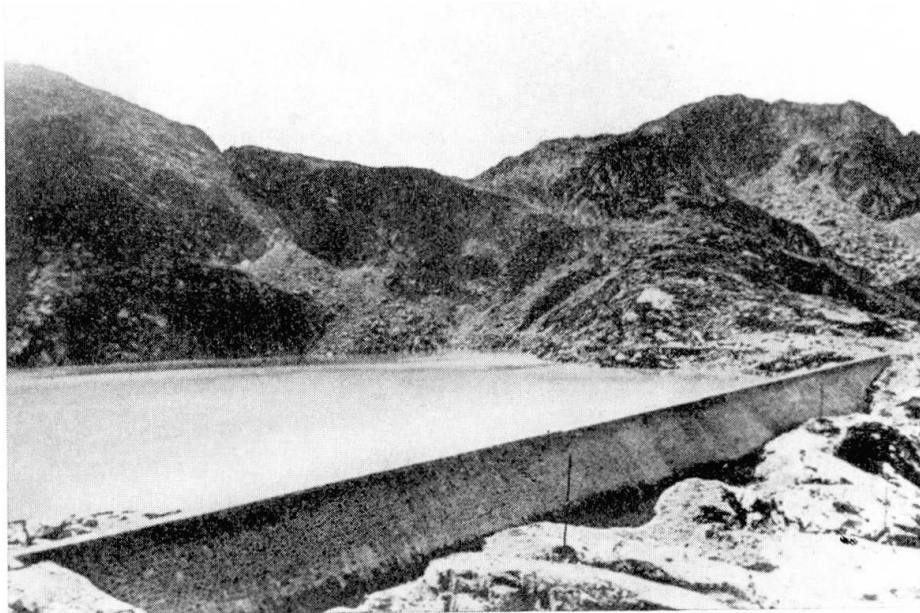
Photo N° 2

Les maçonneries sont constituées de gros blocs maçonnés au mortier de ciment. Les agrégats ont été pris sur place.

Les eaux du massif granitique de Belledonne sont excessivement pures et le processus d'attaque de ces eaux est classique exosmose de la chaux des liants hydrauliques et hydrolyse des silicates.

Entre 1913 et 1920 d'une part et entre 1920 et 1928 d'autre part, soit dans un intervalle d'environ sept ans, les bétons au sein du barrage étaient désagrégés.

La réalisation d'une gunite armée sur le parement amont a nettement ralenti le phénomène d'attaque dans la masse. L'entretien se bornait à la réfection, tous les cinq ans environ des parties attaquées de la gunite.

En bref, on peut dire que l'exécution et l'entretien d'une gunite sur le parement amont du barrage a permis par l'augmentation de l'étanchéité de multiplier par trois la durée de l'ouvrage.

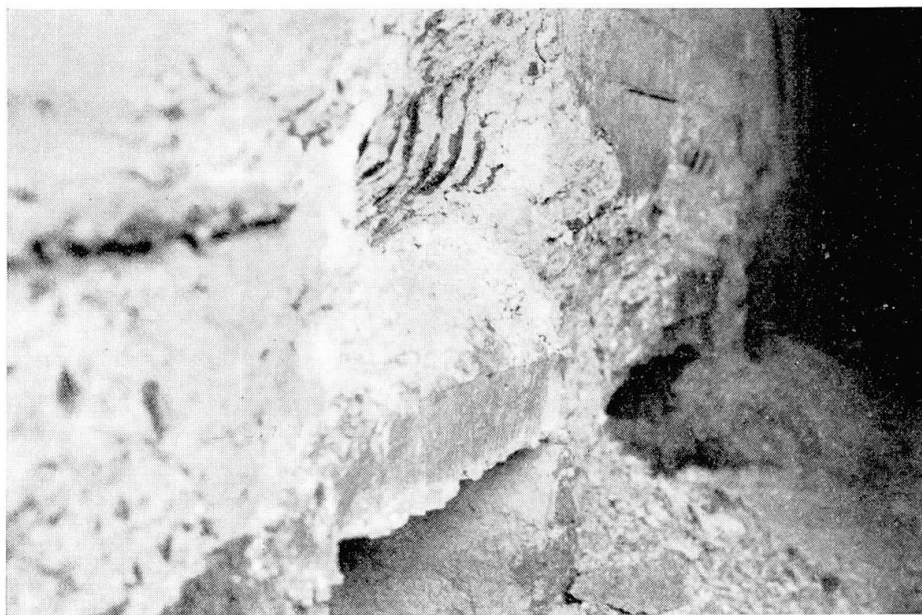
Photo N° 3

La remontée capillaire de l'eau provoque une désagrégation complète des bétons qui tombent par plaques.

Souvent, les armatures de la conduite sont mises à nu (voir photos 3 et 4) et se corrodent.

La corrosion actuelle est telle que la sécurité de l'ouvrage est en cause. Il a été décidé d'enrober après nettoyage et drainage toute la partie inférieure de la conduite dans un lit de béton en ciment de laitier et ceci sur une hauteur de 1,50 m à partir du radier du tunnel.
