# Pylône autoportant endommagé par suite d'un accident (Luxembourg)

Zeitschrift: **IABSE structures = Constructions AIPC = IVBH Bauwerke**

## 11. Pylône autoportant endommagé par suite d'un accident (Luxembourg)

**Expertise:** Administration des Ponts et  
Chaussées, Luxembourg  
Bureau d'ingénieurs-conseils  
Schröder & Associés,  
Luxembourg

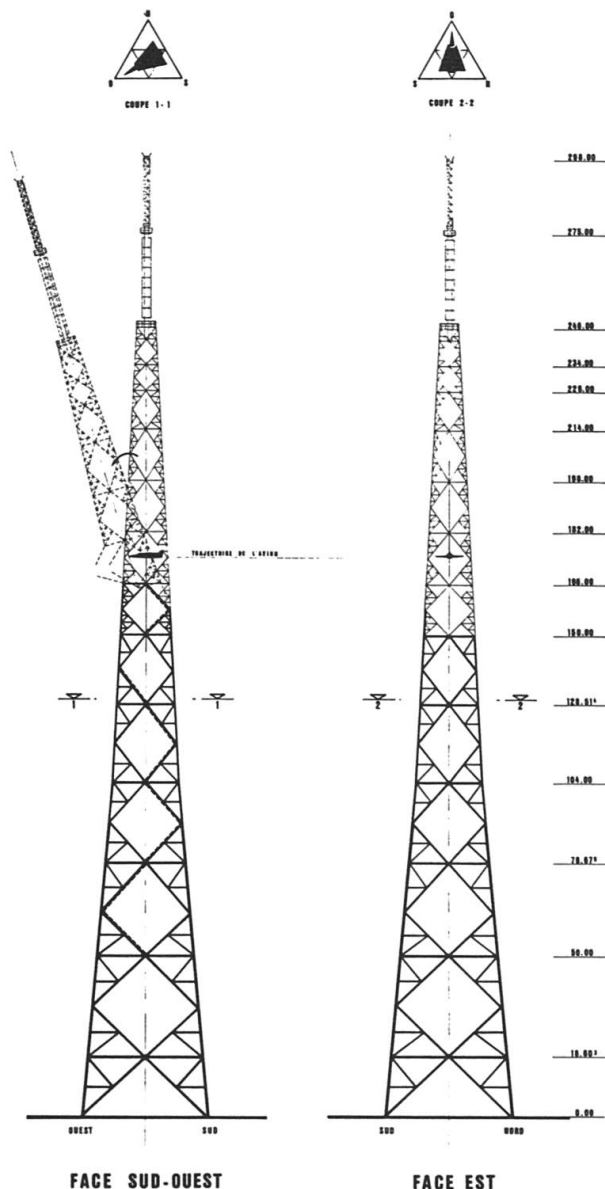
Entre le niveau 166 et 150 seulement 7 barres ont été sollicitées au-delà de la limite élastique de l'acier. Entre le niveau 139 et le sol, aucune barre n'a été sollicitée plus défavorablement que sous les conditions de services extrêmes. Les fondations n'ont pas été sollicitées plus défavorablement que sous l'effet d'un vent normal. Les calculs théoriques donnaient ainsi une confirmation aux faibles déformations relevées sur site.

- barres restées en place après l'accident
- barres ayant reçu des sollicitations sévères lors de l'impact

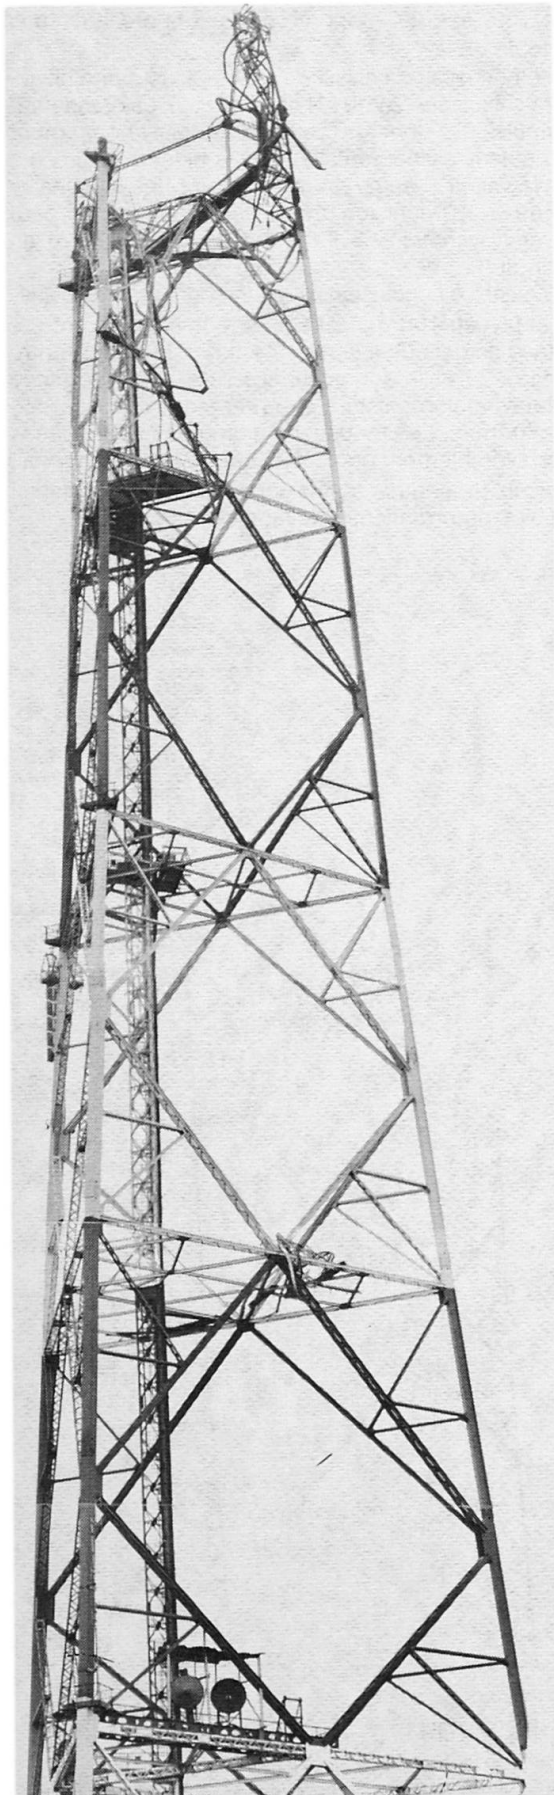
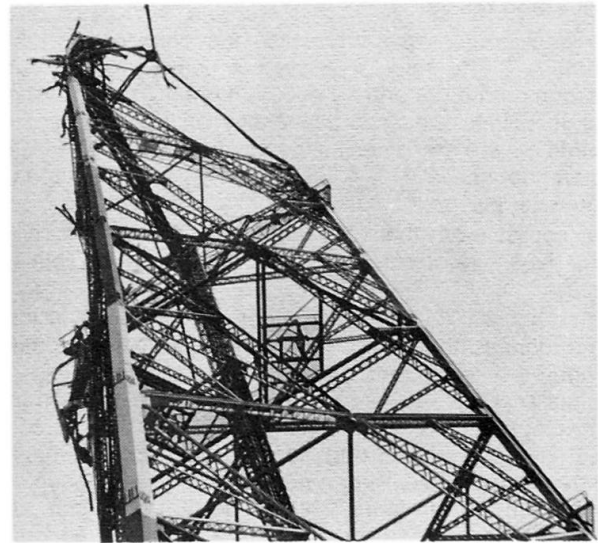
La Compagnie Luxembourgeoise de Télédiffusion possède sur le site de Dudelange (Gr. D. de Luxembourg) un pylône émetteur autoportant de 298 m de hauteur. Le 31 juillet 1981, un avion du type «mirage» percute accidentellement ce pylône. Sous le choc la moitié supérieure de l'ouvrage s'abat au sol.

Le point d'impact fut situé exactement à 174,5 m au-dessus des fondations. La trajectoire de l'avion avant le choc était pratiquement perpendiculaire à la face «est» du pylône. Il traversa cette face entre la triangulation et heurta de front la membrure «ouest». Sous le choc un tronçon de 8 mètres de membrure fut éjecté hors du pylône. La partie supérieure de la structure n'étant plus en équilibre, pivota dans la direction du choc autour d'une charnière horizontale de direction «nord sud» située au niveau 166 m. Après une certaine rotation les charnières (rotules plastiques aux membrures) se brisèrent et la partie en mouvement s'écrasa au sol en dehors de l'emprise de la base.
