Zeitschrift: **IABSE structures = Constructions AIPC = IVBH Bauwerke**

Heft C-46: **Repair and rehabilitation of bridges: case studies I**

2. Instandsetzung und Verbreiterung der Brücke über die Grosse Erlauf in Purgstall (Österreich)

Eigentümer:	Land Niederösterreich Landesstrassenverwaltung, Brückenbau
Baujahr:	1872
Instandsetzung:	1980
Entwurf:	Dipl. Ing. K. Koncki, Zivil- ingenieur für Bauwesen, Wien
Ausführende Firma:	Bau- und Zimmermeister Ing. K. Grillnberger, Purgstall an der Erlauf
Bauaufsicht:	Abteilung B/2-D, Brückenbau, beim Amt der NÖ Landesregie- rung
Bauzeit:	7,5 Monate
Verkehrsfreigabe:	1980

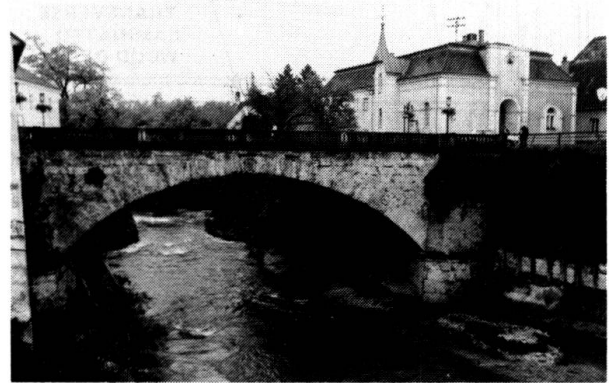
Poröser Kalkstein (Rauhacke), sehr guter Zustand, stark streuende Druckfestigkeiten von ca. 7 N/mm² bis ca. 20 N/mm². Gewölbeoberseite verputzt, darüber zur Abdichtung ein 5 cm starker Lehmschlag. Fugenmörtel teilweise ausgewittert, die Festigkeit war nicht feststellbar; in den Bereichen der Auswitterung starker Pflanzenwuchs.

Bild 1 Brücke über der Grossen Erlauf in Purgstall, 1977

Aus Sandstein, an vielen Stellen rissig und abgewittert, nicht erhaltungswürdig.

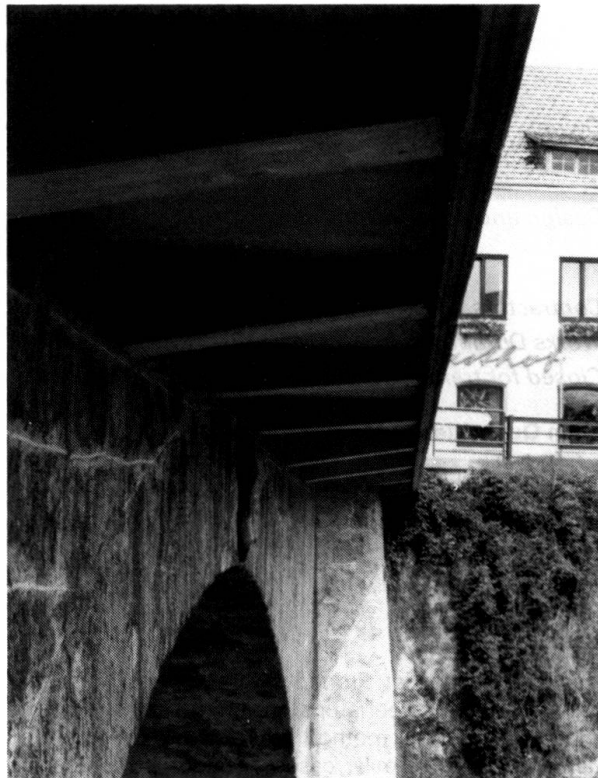
Bild 2 Auskragung von unten, 1988

Quer über die Bogenbrücke wurden auskragende Fertigteilbalken aus Stahlbeton der Güte B 400 verlegt, im Auskragungsbereich wurden Stahlbetonfertigteilplatten aufgelegt, auf die hernach im Verbund ein bewehrter Aufbeton zur Erzielung einer Durchlaufwirkung aufgebracht wurde. Im Fahrbahnbereich wurde über den Fertigteilbalken eine durchlaufende und lastverteilende Stahlbetonplatte auf elastischer Bettung hergestellt. Die neue Brüstung aus Stahlbeton wurde dem Original mit geringen Vereinfachungen nachgebildet. Die Pfeiler der Brüstung bestehen aus profilierten Stahlbetonhülsen, die über vertikal stehende verzinkte und über Bodenplatten am Tragwerk befestigte I-Profile gestülpt und ausbetoniert wurden. Eine dachförmige Abdeckung bildete den Anschluss nach oben. Der äussere Gesimsabschluss besteht aus profilierten Stahlbetonfertigteilen. Alle Sichtflächen wurden zur Anpassung an den Altbestand sandgestrahlt und die Betonteile deshalb mit einer erhöhten Betondeckung hergestellt.

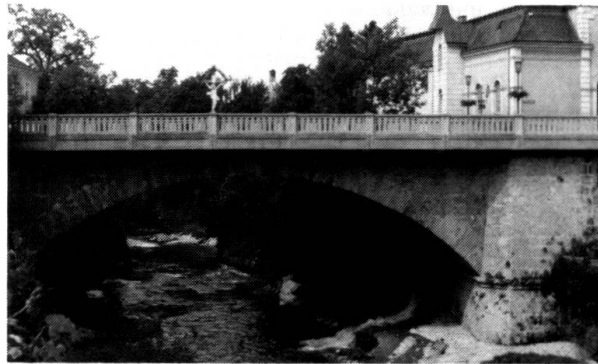
Bild 3 Brücke über der Grossen Erlauf in Purgstall, 1988

Die Vergrößerung der Nutzbreite von ca. 6,3 m auf 9,0 m teilt sich 6,00 m für die Fahrbahn und die beidseits angeordneten Gehsteige von je 1,50 m.

Für den Bau der Verbreiterung war eine Einrüstung nicht nötig, lediglich für die Beseitigung des Bewuchses und die Ausbesserung bzw. Herstellung der Verfugung des Quadermauerwerkes waren leichte Gerüste erforderlich. Der Fussgänger- und Radfahrverkehr über die Brücke war immer möglich.
