2. Instandsetzung und Verbreiterung der Brücke über die Grosse Erlauf in Purgstall (Österreich)

Eigentümer:	Land Niederösterreich Landesstrassenverwaltung, Brückenbau
Baujahr:	1872
Instandsetzung:	1980
Entwurf:	Dipl. Ing. K. Koncki, Zivil- ingenieur für Bauwesen, Wien
Ausführende Firma:	Bau- und Zimmermeister Ing. K. Grillnberger, Purgstall an der Erlauf
Bauaufsicht:	Abteilung B/2-D, Brückenbau, beim Amt der NÖ Landesregie- rung
Bauzeit:	7,5 Monate
Verkehrsfreigabe:	1980

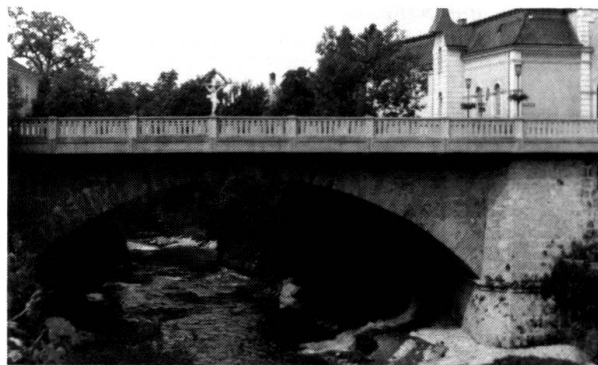
Bild 3 Brücke über der Grossen Erlauf in Purgstall, 1988

Die Vergrößerung der Nutzbreite von ca. 6,3 m auf 9,0 m teilt sich 6,00 m für die Fahrbahn und die beidseits angeordneten Gehsteige von je 1,50 m.

Für den Bau der Verbreiterung war eine Einrüstung nicht nötig, lediglich für die Beseitigung des Bewuchses und die Ausbesserung bzw. Herstellung der Verfugung des Quadermauerwerkes waren leichte Gerüste erforderlich. Der Fussgänger- und Radfahrverkehr über die Brücke war immer möglich.
