1. Réparation du pont Tembembe (Mexique)

Maître d'ouvrage:	<i>Secretaria de Comunicaciones y Transportes (SCT) Mexique</i>
Bureau d'études:	<i>Euro Estudios de Mexico</i>
Entreprise générale:	<i>Freyssinet de Mexico</i>
Durée des travaux:	<i>4 mois</i>
Exécution:	<i>1987 – 1988</i>

Situé à l'ouest de Mexico sur la route à péage Mexico-Acapulco, le pont Tembembe franchit un ruisseau entre Cuernavaca et Taxco. C'est un ouvrage de 75,50 m, constitué de 3 travées.

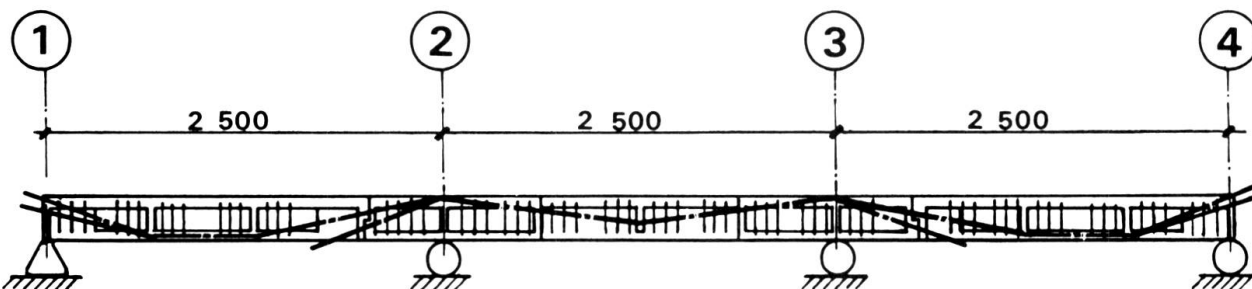
Section longitudinale, avant réparation

- des fissures de flexion et d'effort tranchant sur les nervures du tablier,
- des fissures verticales dans les diaphragmes transversaux,
- des articulations de cantilever bloquées,
- des fractures en zone d'appui de cantilever consécutives au non fonctionnement des articulations,
- des défauts de bétonnage sur talons de poutres,
- les murs garde-grève cassés par blocage des joints de dilatation.

Il fut décidé de transformer la structure discontinue en une structure continue pour faciliter la mise en œuvre de la précontrainte extérieure et à cause de la mauvaise exécution des appuis cantilever qui rendait difficile la réparation sans interrompre le trafic.

Un déficit de moment résistant de la section de 240 tm, a conduit à projeter la réparation sur la base de 3 câbles extérieurs continus de 12T13 par nervure, disposés entre les nervures et déviés sur les diaphragmes.

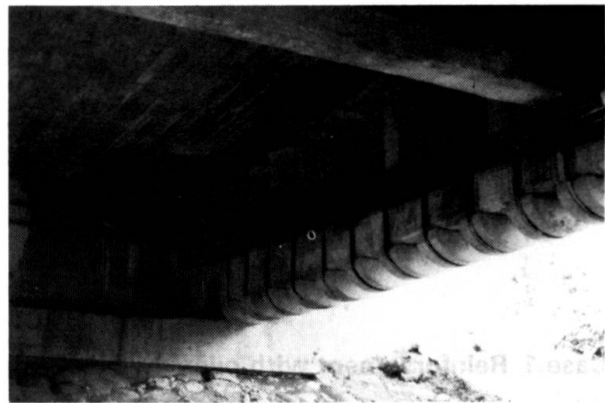
*Précontrainte extérieure de renforcement
– Câbles longitudinaux et étriers tendus.*

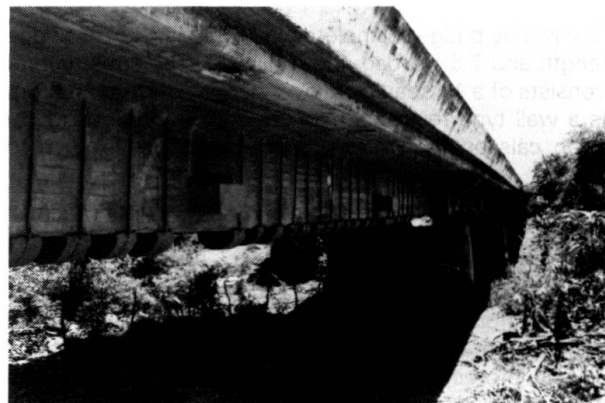
*Vue générale après travaux de renforcement.
Précontrainte verticale par étriers tendus.*

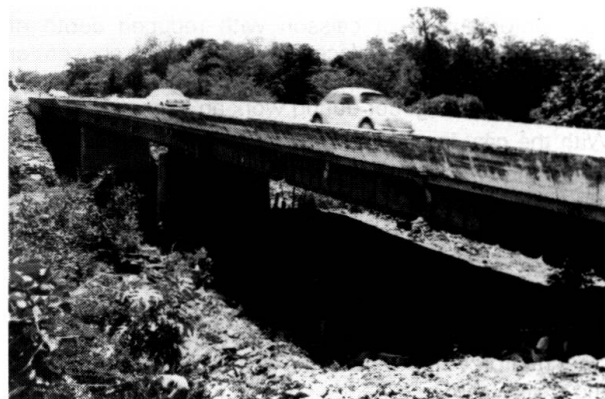
*Vue générale après travaux de renforcement.
Noter les étriers verticaux tendus.*
