An Bauwerken durchgeführte Schwind- und Kriechmessungen einschliesslich Auswertung des Schwindmasses, zwecks Feststellung der Ursache von Rissen in Betonwänden eines Hotelbaues

Field Measurements of Shrinkage and Creep to Determine the Cause of Cracking of Concrete Walls in a Hotel Building

MOJMIŘ CIGÁNEK VLADIMÍŘ MELOUN
 Prof. Dipl. Ing. DrSc.-Doz. Dipl. Ing.
 Technische Hochschule Brno – CSSR

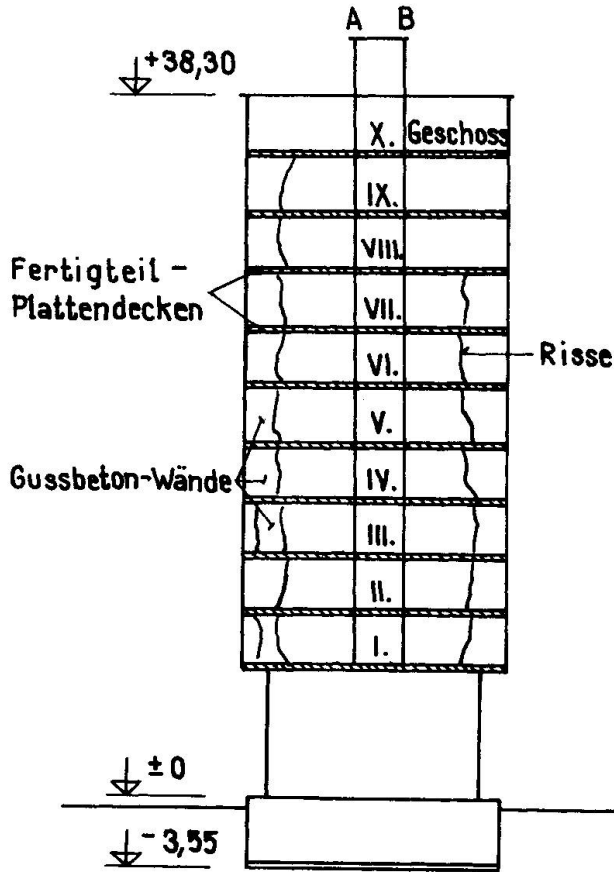
Bild 1

Nach Abschluss der eigentlichen Bauarbeiten am Rohbau, etwa ein halbes Jahr später, äusserten sich an den Wänden lotrechte Risse. In jedem Geschosse war die grösste Rissbreite stets inmitten der Geschosshöhe (bis 3 mm), wogegen bei der Decke und beim Fussboden sich dieselben schlossen (schematische Rissverteilung - Bild 1).

Entgegen der Meinung anderer Fachleute, welche die Ursache der Rissentstehung in der ungünstigen statischen Wandbeanspruchung bzw. in der ungleichmässigen Gebäudesetzung suchten, bezeichnete Prof. Cigánek nach Untersuchung aller Umstände diese Störungen als Folge des ungünstigen Einflusses des Schwindens des Betons in den Wänden. Die Zusammensetzung des Betongemisches und die verhältnismässig geringe Wanddicke, schufen Voraussetzungen für einen intensiven Verlauf des Beton-Schwindens. In lotrechter Richtung konnten diese Volumenveränderungen ganz ungehindert verlaufen, in horizontaler Richtung hinderten den Verlauf die Decken-Fertigteilplatten, in deren gereiftem Beton, der hauptsächlichliche Schwindenanteil bereits vor der Montage verlaufen war. Sobald die horizontale Zugspannung, die in den Wänden durch Einfluss des Schwindens im Anwachsen war, die Beton-Zugfestigkeit überschritten hatte, begannen sich Wandrisse zu bilden.

Beim Aufbau eines weiteren 16 geschossigen Hotel-Hochhauses, sollte ein ähnliches tragende System angewendet werden. Mit Hinsicht zu den Erfahrungen von den tragenden Wänden des vorherigen Bauwerkes, wurde nach von uns vorgetragener Empfehlung beschlossen, dass anstatt von Fertigteil-Decken, Ortsbeton-Decken verwendet werden.

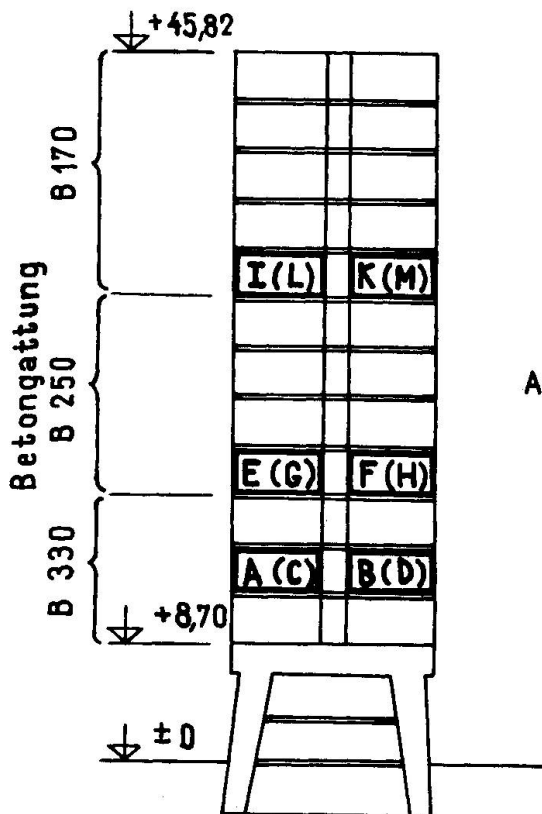
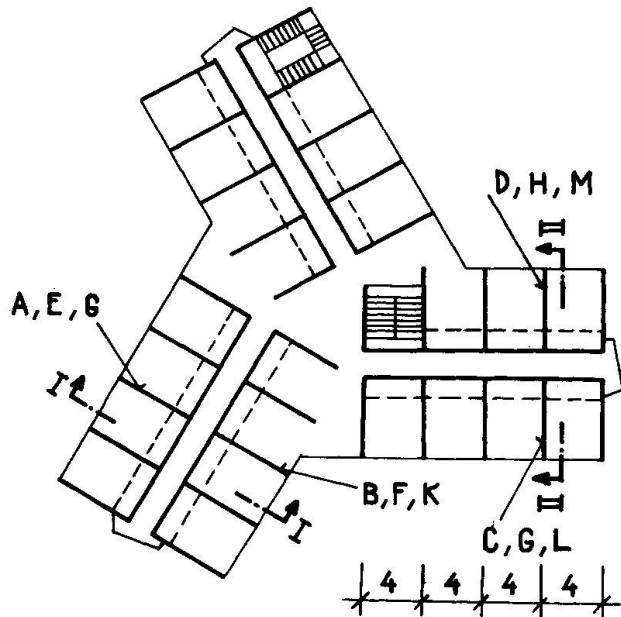
Bild 2

Das Untergestell des Hotel-Hochhauses bilden mächtige, über vier Geschosse reichende Stahlbeton-Rahmen. Die Grundrissanordnung der Rahmen ist derart, dass stets fünf von denselben, je 4 m hinter einander gestellt, den Schenkel eines dreispitzigen Sternes bilden (Bild 2). Auf diesem Untergestell ruht dann die 12-geschossige Konstruktion aus Gussbeton. Die Gesamthöhe ober dem Gelände beträgt fast 46 m.

- a) Grundlegende Messungen langfristiger Beton-Deformationen an einigen Wänden, in verschiedenen Bauwerk-Geschossen. Im 2. Geschoss an den Wänden A und C (Beton B 330), im 4. Geschoss an den Wänden E und G (Beton B 250) und im 8. Geschoss an den Wänden I und L (Beton B 170) - (Bild 2). An jeder dieser Wandseiten wurden gegenüber 5 stabile Dehnungsmesser verlegt, die aus Messuhren (Ablesegenauigkeit 1/100 mm) und stählernen Verlängerungsstäben bestanden, und an der Wand mittels besonderer, gelenkiger Halter befestigt waren. Es waren drei Dehnungsmesserpaare lotrecht, zwei horizontal ausgerichtet (Bild 3). Deformationen wurden auf durchschnittlich 80 cm langen Basen gemessen. Die Ablesungen erfolgten dreimal täglich-morgens, mittags und abends.

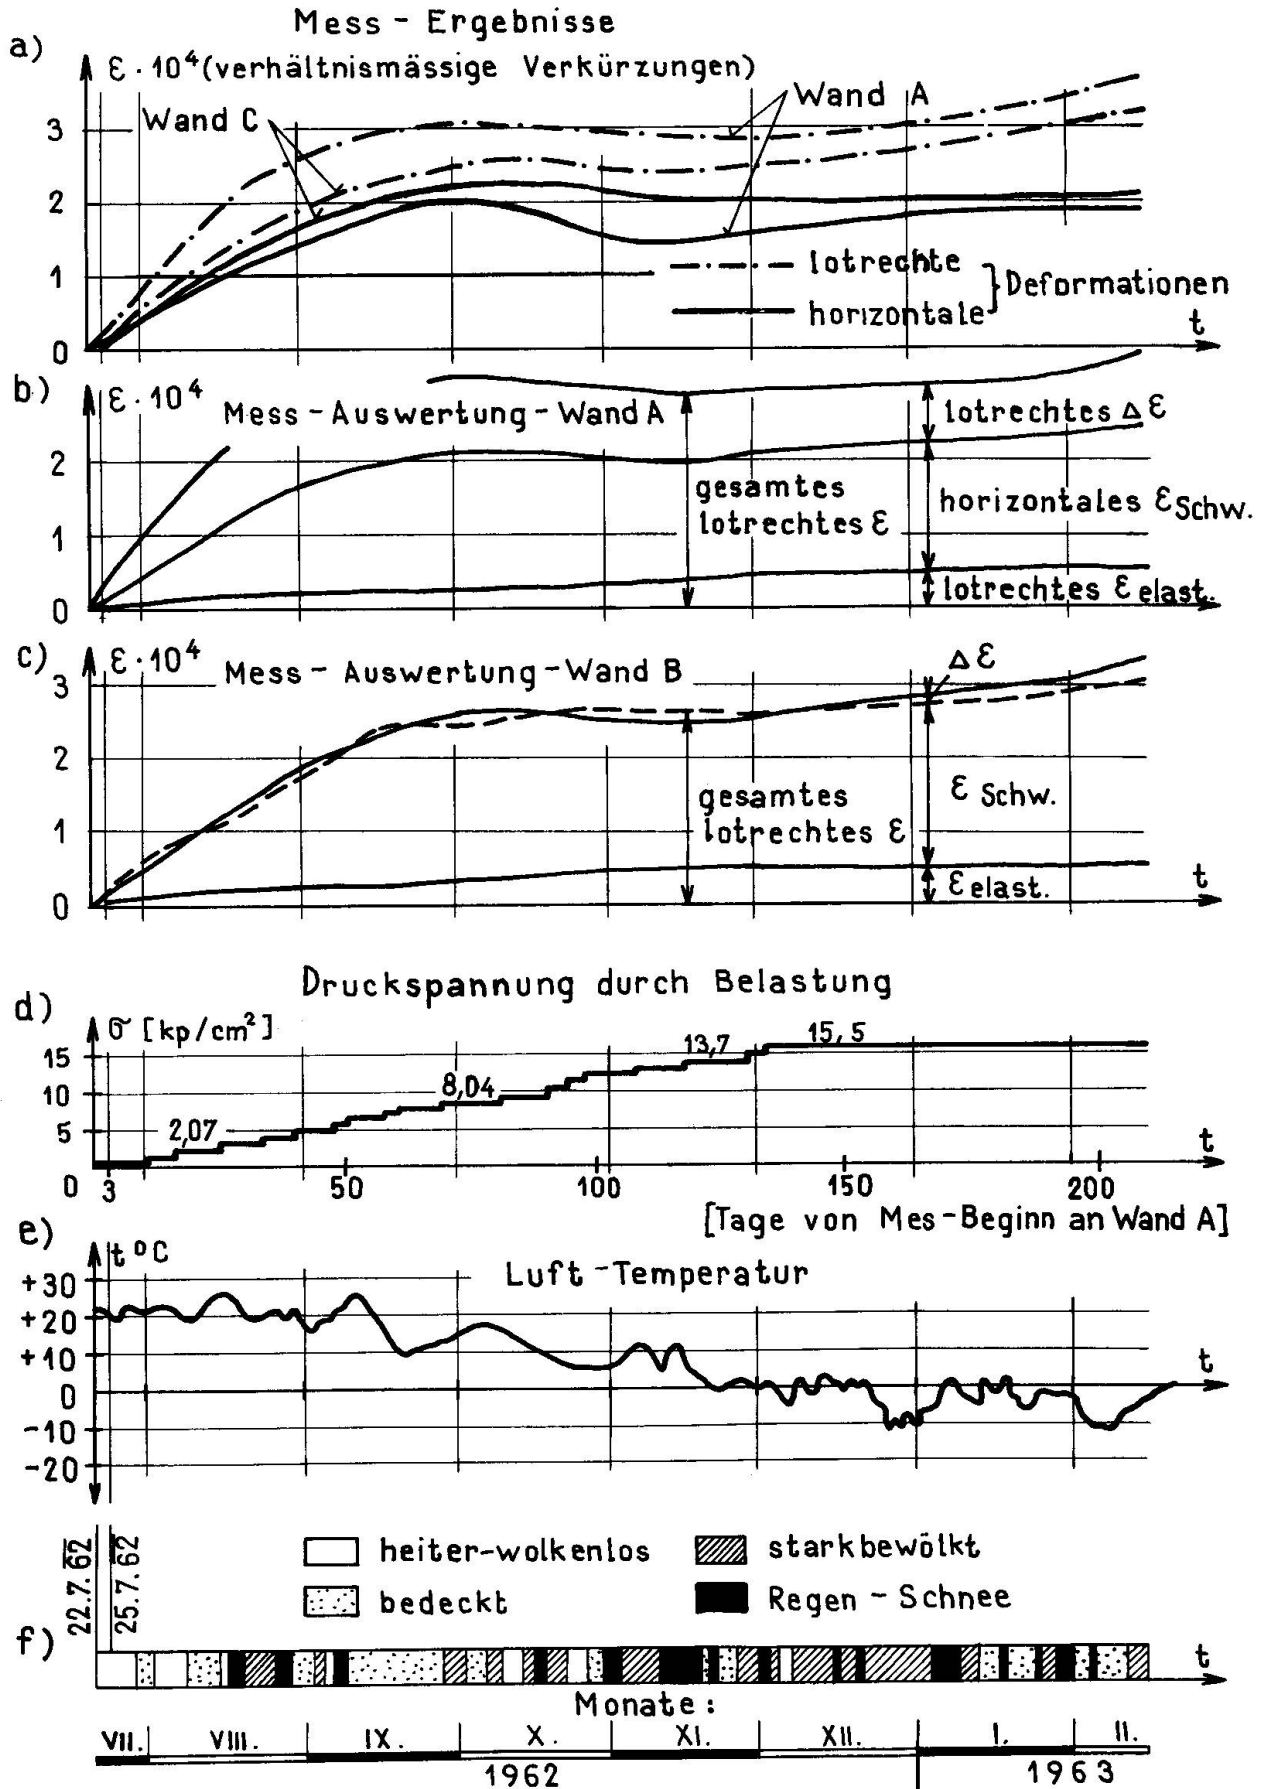
- a) Angeführt sind Messergebnisse, die sich an den, am längsten beobachteten Wänden A und C ergeben hatten, wo der Messvorgang durch den Baubetrieb nicht gestört wurde. Aus den an den Messuhren abgelesenen Wertgrößen, wurden die verhältnismässigen Längeverformungen der Wände in lotrechter und horizontaler Richtung berechnet. Unter der Voraussetzung, dass der Wandbeton und auch der Stahl der Dehnungsmesser - Verlängerungsstäbe dieselbe Wärmedehnzahl besitzen, konnten die derart berechneten Deformationen, nach Ausgleich der täglichen, kurzdauernden Schwankungen als Deformationen, bei denen die Einflüsse der Temperaturveränderungen ausgeschlossen sind, betrachtet werden. Die durchschnittlichen Wertgrößen dieser Deformationen, von je 6 - lotrechten und 4 horizontalen Dehnungsmessern sind in dargestellten Kurven im Bild 4a aufgetragen.

- b) Temperaturverlauf im beobachteten Zeitraum ist aufgetragen in Bild 4e.
- c) Wetterveränderungen sind ersichtlich aus Bild 4f.
- d) Aus dem gemessenen US - Geschwindigkeiten wurde errechnet, dass das Beton-Elastizitätsmodul in den Wänden A und C sehr schnell angewachsen war. Bereits 4 Tage nach dem Betonieren waren es 270000 Kp/cm², nach 7 Tagen 280000 Kp/cm² und nach 29 Tagen rd. 300000 Kp/cm², wobei die letztgenannte Wertgrösse auch weiters konstant, selbst nach 300 Tagen geblieben war.

Die Verteilung der lotrechten Deformationen ist graphisch dargestellt in Bild 4 b, c. Nach Abrechnen von ϵ_{el} (elastisch von σ) und ϵ_s (Schwinden) verbleibt $\Delta\epsilon$, welches das Kriechen des Beton vorstellen sollte. Aus dem Bilde ist ersichtlich, dass an der Wand A diese Wertgrösse zu gross ist (der Berechnung nach, das zweifache der theoretischen Grösse), an der Wand C war das Kriechen kaum merklich. Da die Einwirkungen der Belastung in den Wänden verhältnismässig klein sind, weiters mit Berücksichtigung zu der erreichbaren Genauigkeit der Messungen unter den ungünstigen Bedingungen auf der Baustelle, ergibt es sich, dass unter diesen Umständen ein verlässlicheres Ergebnis in Hinsicht des Krieches zu erlangen, als über den Möglichkeiten der durchgeführten Untersuchungen anzusehen ist.

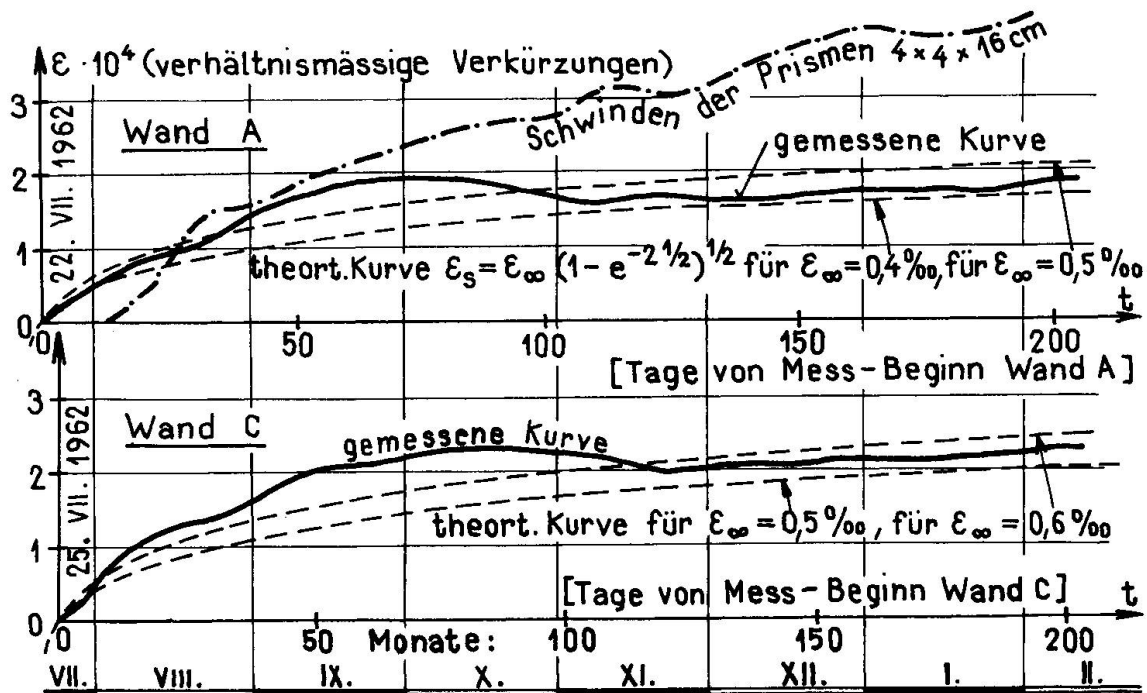
Bild 5

Die Hauptaufgabe der Untersuchung war aber die Feststellung des Verlaufes des Schwindens in den Gussbeton - Wänden. Dies ist gesondert ausgewertet in Bild 5. Es sind hier die Kurven horizontaler, verhältnismässiger Deformationen nach Voraussetzungen des Schwindens, gesondert für die Wand A und Wand C aufgetragen. Im Diagramm sind ebenfalls die exponentialen Kurven des theoretischen Verlaufes des Schwindens unter Voraussetzung des Verlaufes nach der Beziehung

An der Wand A entspricht die gemessene Wertgrösse des Beton-Schwindens für den beobachteten Zeitraum dem theoretischen Verlauf mit $\varepsilon_{\infty} \approx 0,415$, an der Wand C mit $\varepsilon_{\infty} \approx 0,54$.

Das Ergebnis für den gemessenen Zeitraum von 6 Monaten ist $\sigma_{bt} \approx 21 \text{ Kp/cm}^2$. Bei der verwendeten Betongüte, würde es bereits in diesem Zeitraume wahrscheinlich zur Bildung von Zugrissen kommen.
