Auswirkungen von Entwurfs- und Ausführungsmängeln

Effects of Deficiencies in Design and Construction

Gustav BUERGERMEISTERProf. (em.) Dr.-Ing. habil.
Technische Universität
Dresden/DDR**Hans-Dieter DANIEL**Dr.-Ing.
VEB Metalleichtbaukombinat
Leipzig/DDR

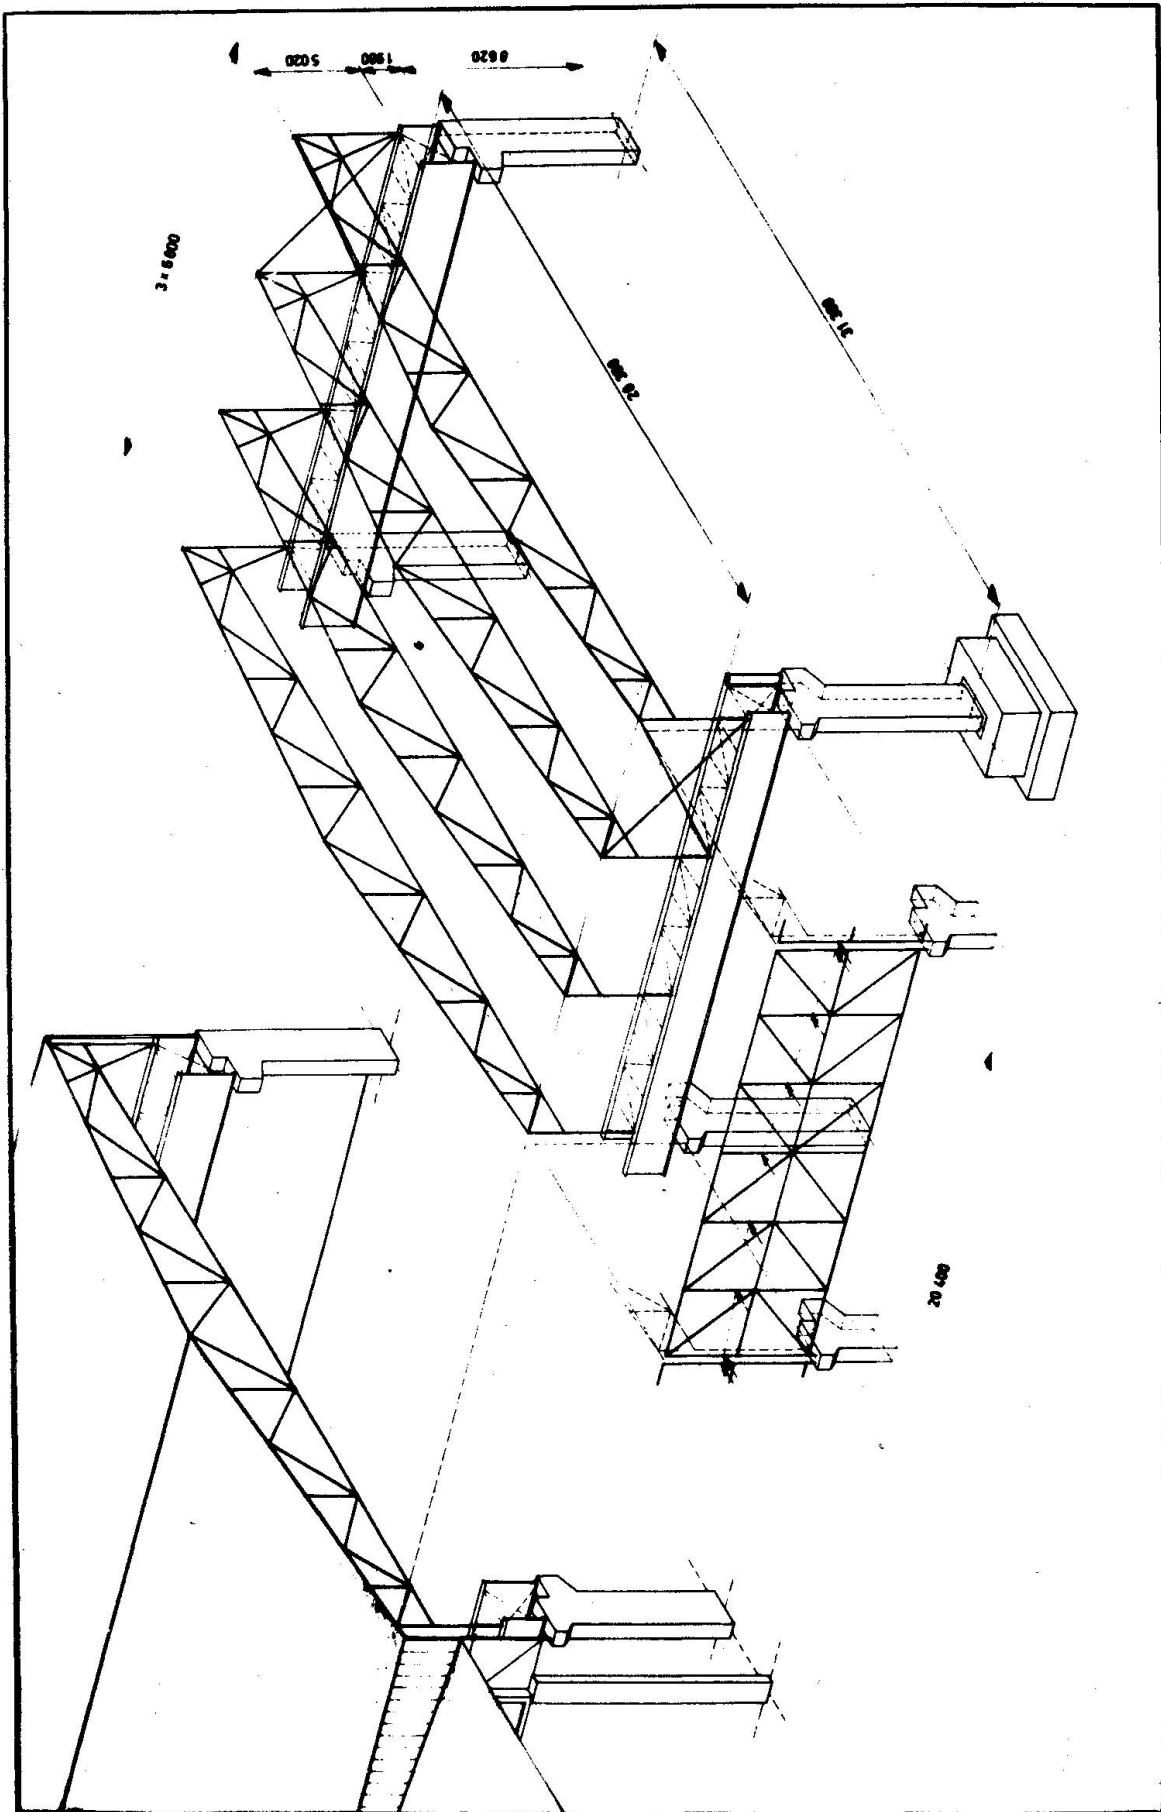
Bild 1: Gesamtanordnung des Tragwerkes

Bei der Funktionsabnahme eines Zweiträgerbrückenlaufkranes mit einer Hublast von 64 Mp wurden den Toleranzbereich des Kranherstellers überschreitende Abweichungen von der Sollspurweite $s = 28350$ mm festgestellt. Bereits die dadurch ausgelöste genauere Inaugenscheinnahme des gesamten Tragwerkes ergab sichtbare Verformungen der stählernen Dachkonstruktion und der Kranbahn, welche die Inbetriebnahme des aus einem mehrschiffigen Vorfertigungs-trakt und einer als Querschiff angeordneten Endmontagehalle bestehenden Neubaukomplexes in Frage stellten (Bild 1).

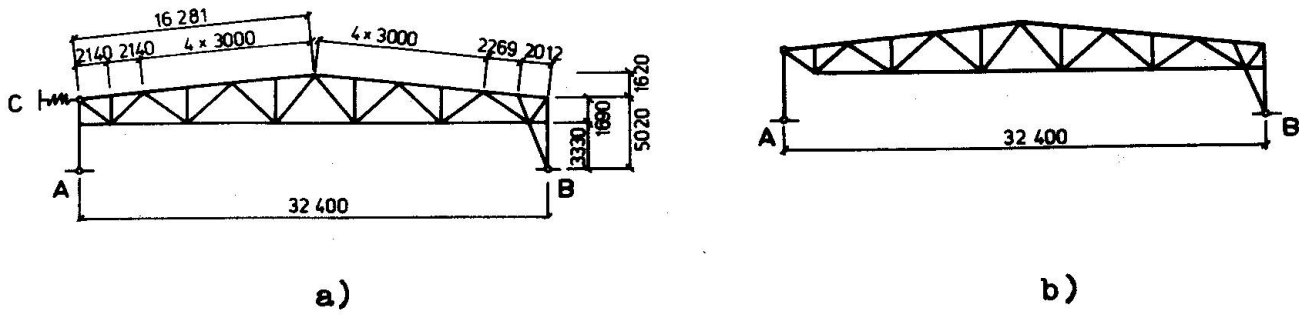
Bild 2: Ausgeführtes und der statischen Berechnung zugrundeliegendes Bindersystem

- 1.) Es besteht keine Übereinstimmung zwischen der ausgeführten Binderkonstruktion und dem der Berechnung zugrunde liegenden statisch bestimmten System eines einhüftigen Rahmens mit Pendelstiel infolge
 - . der kraftschlüssigen Verbindung des Binderobergurts mit der gegen die Dachscheiben der Längsschiffe starr gestützten Fachwerkklängswand
 und
 - . des Fehlens von Langlöchern beim Anschluß des Binderuntergurts an den Pendelstab (vgl. Bild 2).
- 2.) Die Größenordnung der nachgewiesenen Verformungen der Binderstiele bestätigt das Vorhandensein horizontaler Auflagerkräfte am Stützenfuß (vgl. Bild 3). Ebenso lassen die Meßwerte der Mittendurchbiegung von Stützen- und Zwischenbindern

a) ausgeführtes System b) Berechnungssystem

- 1.) Konstruktive Realisierung des entwurfsseitig vorgesehenen Pendelstieles in den Binderscheiben durch Beseitigung des kraftschlüssigen Anschlusses des Binderuntergurts unter Verwendung eines Spannbockes.
- 2.) Verstärkung des Pendelstützen mit besonders großen Restverformungen nach der Überführung des Zweigelenkrahmens in einen einhüftigen Rahmen mit Pendelstiel unter Ausnutzung des Schrumpfeffektes beim Aufschweißen von Winkelprofilen auf der konvexen Seite der Stütze. Dabei wurde unter Verwendung einer auf dem Kastenträger der Kranbrücke ruhenden Abfangstütze mit hydraulischer Presse eine Entlastung des Binderauflagers erzielt.
- 3.) Korrekturen des Kranherstellers an der Kranbrücke zur Vergrößerung des ursprünglich mit 20 mm angegebenen Toleranzbereiches für Abweichungen von der Spurweite.

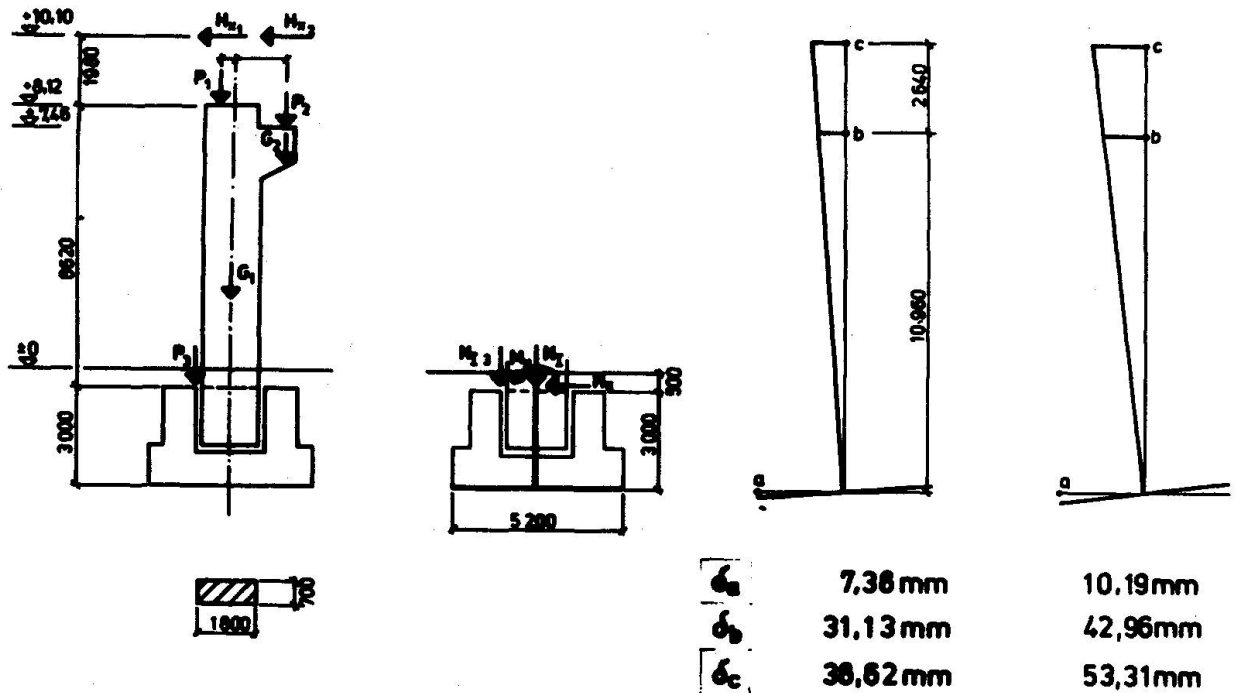
Bild 4: Verformungszustand der Stahlbetonstützen

- 3.) Die Stahlbetonstützen besitzen die erkennbare Tendenz einer leichten Neigung nach außen, welche mit der über den Auflagerpunkten der Kranbahnträger festgestellten gegenseitigen Verschiebung von Obergurt und Untergurt in der Größenordnung von im Mittel 8 mm korrespondieren (vgl. Bild 4).

- 1.) Die Vergrößerung der Spurweite wurde durch geringfügige Fundamentverdrehungen eingeleitet. Entgegen der Originalberechnung treten in der Fundamentsohle bereits durch die außer-mittig wirkenden ständigen Lasten der auf den Stahlbetonstützen abgesetzten Stahlkonstruktion ständig wirkende Momente auf, die infolge des veränderten statischen Systems eine entscheidende Vergrößerung durch die zusätzlich an den Stützenköpfen wirkenden horizontalen Auflagerkräfte des Dachtragwerkes erfahren.

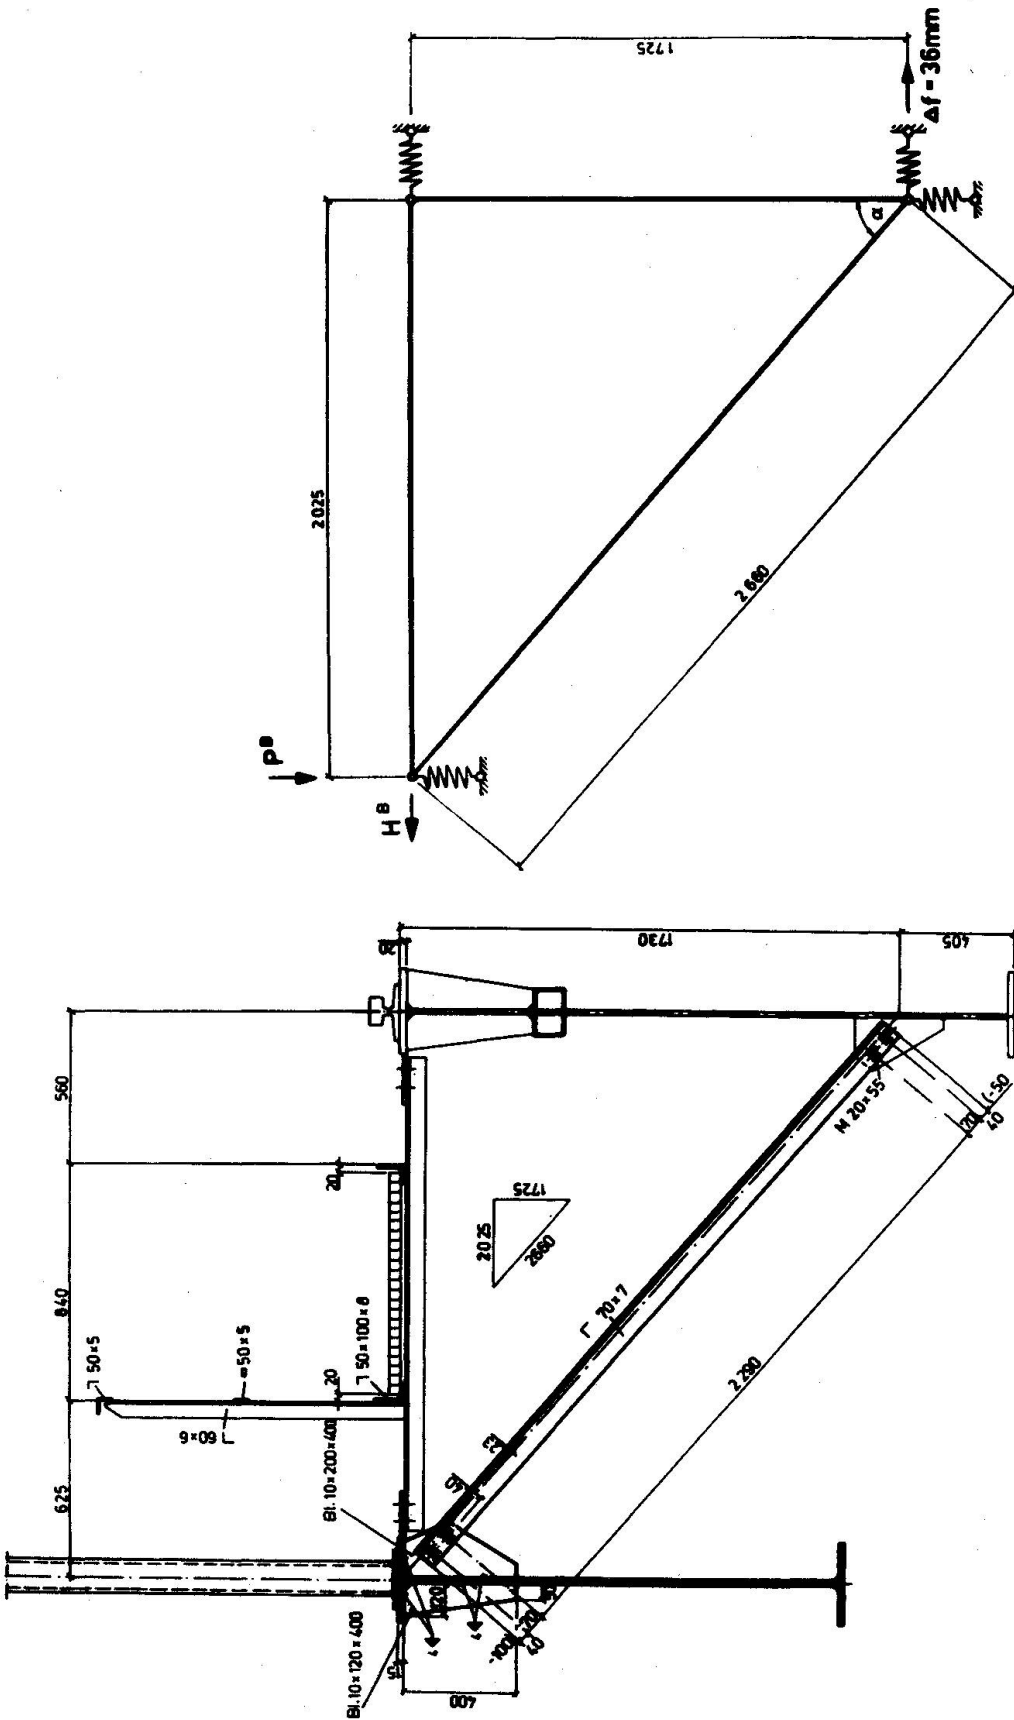
Bild 5: Konstruktion und Tragsystem der Kranbahn

- 2.) Die gegenseitige Verschiebung von Obergurt und Untergurt der Kranbahnträger zwischen den Stützen ergibt sich aus dem Trag- und Formänderungsverhalten des in Bild 5 idealisiert dargestellten statischen Systems. Für die durch eine Dehnungsfuge in 2 Bauabschnitte getrennte Montagehalle wurden seitliche Verschiebungen des Untergurts nur in einem der Bauabschnitte festgestellt. Dieser Tatbestand erklärt sich aus einem verschiedenartigen Montageablauf beim Zusammenbau des aus Nebenträger, Schlingerverband, Kranbahnträger und im Abstand von 1700 mm angeordneten Aussteifungsdiagonalen bestehenden Tragsystems. Während im ersten Montageabschnitt die Diagonalstäbe erst eingebaut wurden, nachdem die gesamte Eigenlast der Dachkonstruktion auf dem Nebenträger abgesetzt war und dieser sich frei verformen konnte, wurde im zweiten Bauabschnitt diese Aussteifung bereits vorher montiert. Dadurch trat bei teilweiser Behinderung der Durchbiegung des Nebenträgers das bereits erläuterte Verformungsverhalten auf, welches bei Kranfahrt in Gegenrichtung beobachtet werden konnte.
