Artikel: Le comportement en service des ponts dans les Alpes suisses

Le comportement en service des ponts dans les Alpes suisses

E. REY

Office fédéral des routes

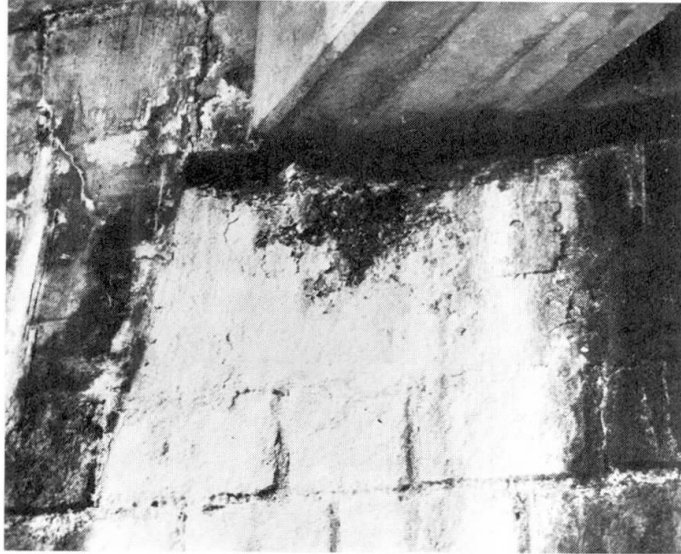
Fig. 1 Dégradations à l'infrastructure

Dégradations des assises d'appuis, salissures et efflorescences sur les murs de culées.

Dégâts dus aux joints de dilatation non étanches (fig. 1).

A noter la disposition des appuis, incontrôlables et inaccessibles.

Pont sur le ruisseau de Suretta à Sufers, altitude 1420 m, N 13c, section Andeer - Splügen. Année de construction: 1959. Les désordres ont été réparés en 1972.

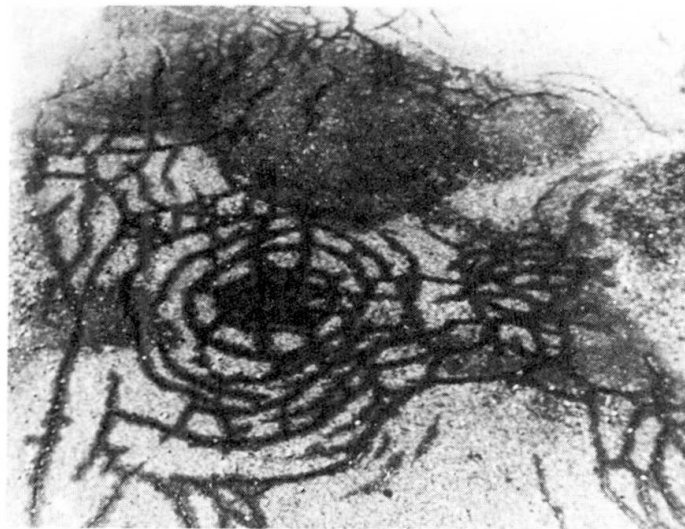
Fig. 3 Destruction du revêtement

Destruction du revêtement et du béton de structure due à l'action du gel et des fondants chimiques par suite du défaut d'un dispositif d'étanchéité (fig. 3).

Pont de Giustia à Marmorera, altitude 1684 m, route du Julier, section Bivio - Marmorera. Année de construction: 1958

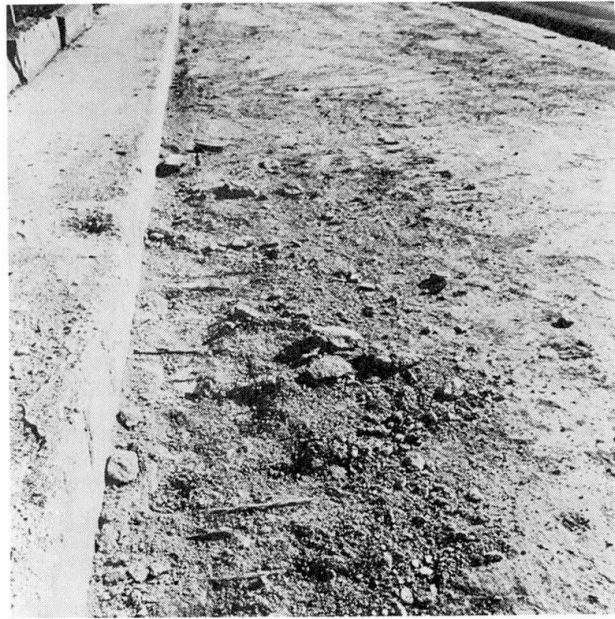
Fig. 4 Dégât de gel sous le revêtement

La figure 4 montre l'état de la dalle du tablier en béton après l'enlèvement du revêtement en mortier bitumineux.

La remise en état a entraîné la démolition du revêtement en mortier bitumineux, le piquage du béton sur 10 cm d'épaisseur et son remplacement, le renforcement de l'armature de la dalle de roulement et la pose d'une couche d'étanchéité en lès de nylon enrobés d'une masse bitumineuse, adhérente sur le béton de la superstructure. Les désordres ont été réparés en 1974.

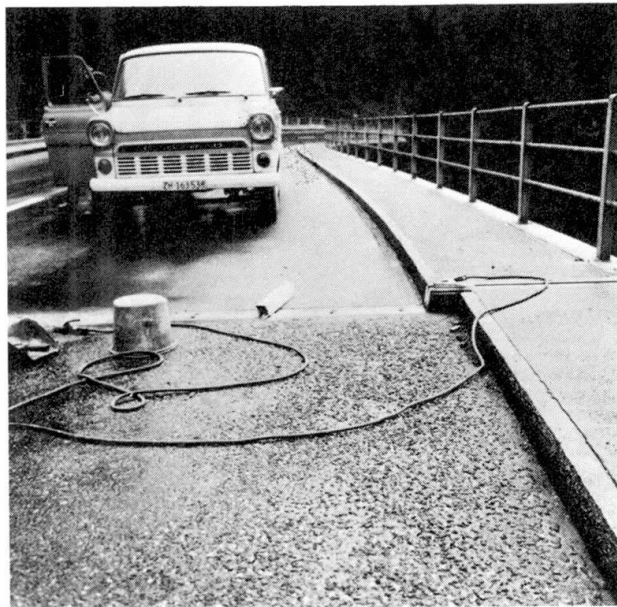
Fig. 5 Déplacement de culée

La route du val de Schyn entre Thusis et Davos traverse plusieurs versants instables, entraînant les culées d'ouvrages implantées dans des zones en mouvement.

Un tel déplacement est illustré par l'important décalage - env. 10 cm - entre les bordures de trottoirs sur le joint de dilatation (fig. 5).

Pont du torrent de Cugnal à Sils im Domleschg, altitude 800 m, section Thusis - Tiefencastel, année de construction: 1952.

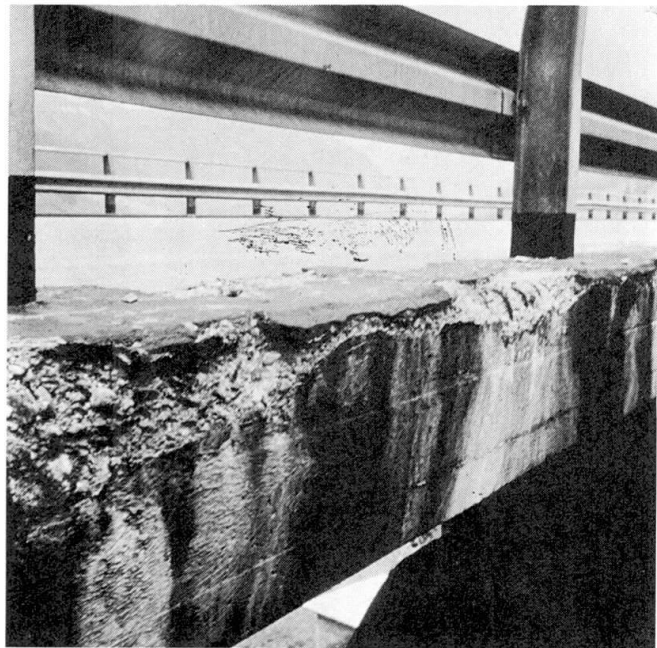
Fig. 7 Destruction de bordure de pont

Destruction de bordure de pont par l'action du gel et des fondants chimiques (fig. 7).

Pont sur le Rhin postérieur à Splügen, altitude 1450 m, N 13c, section Andeer - Hinterrhein. Année de construction: 1962. La remise en état a nécessité le remplacement du cordon et l'application d'une étanchéité de protection. Les désordres ont été réparés en 1978.

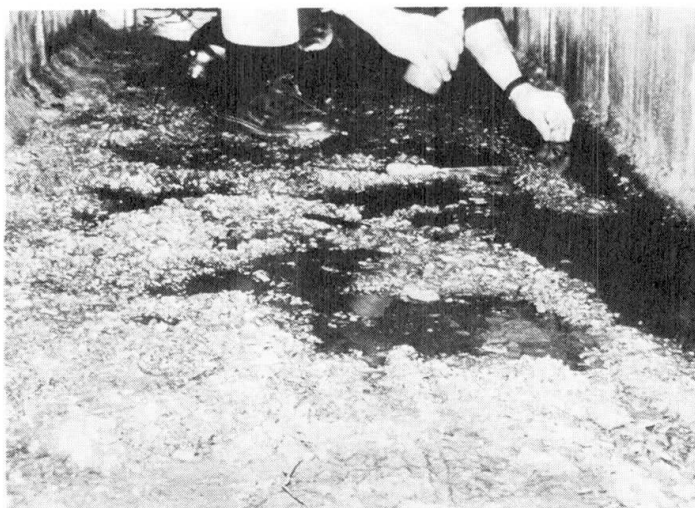
Fig. 8 Dégât de gel au plancher de caissons inaccessibles

Dégâts de gel au plancher de caissons inaccessibles (fig. 8). Les désordres sont causés par l'action corrosive des sels de dégel. Par suite d'un déboitement de canalisation, l'eau s'est accumulée dans les caissons. La corrosion du béton a atteint 7 cm de profondeur.

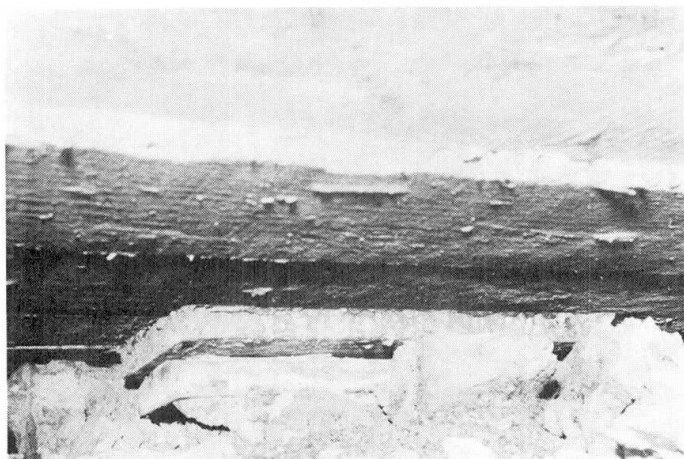
Fig. 9 Désordres aux assises d'appuis

Destruction par le gel de l'assise d'appuis glissants; dégâts imputables au défaut de drainage des assises (fig. 9).

Pont du Steilerbach, Sufers, N 13c, altitude 1420 m, section Andeer - Hinterrhein, année de construction 1959. La remise en état, exécutée en 1972/73, a nécessité le renouvellement de l'étanchéité, le drainage des caissons et le remplacement des appuis et des joints de dilatation.

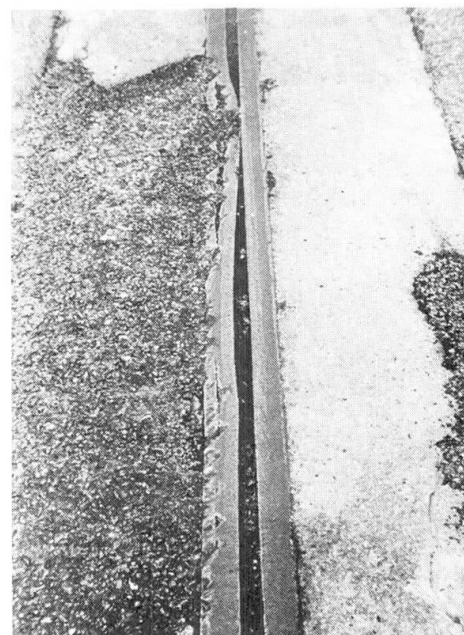
Fig. 10 Joint de dilatation endommagé

Les joints de dilatation en saillie sur le revêtement sont accrochés au passage par les lames des chasses-neige. Les joints de construction trop légère ne résistent pas aux sollicitations répétées du service hivernal (fig. 10).

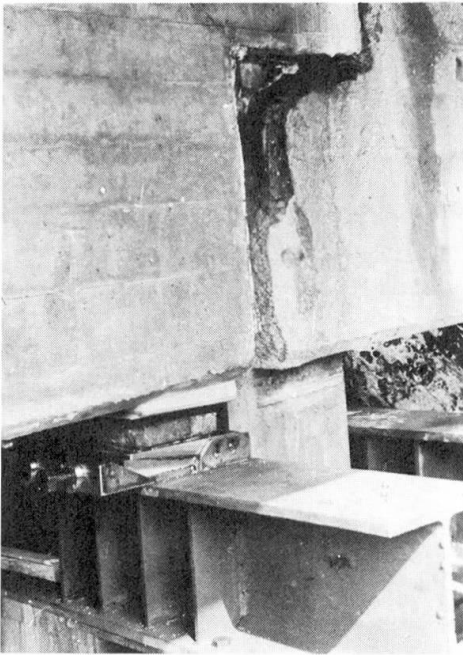
Fig. 11 Détail de l'articulation endommagée

En outre, les articulations Gerber du même ouvrage ont été gravement endommagées par suite des infiltrations d'eau de ruissellement pénétrant dans la structure par les ouvertures des joints de dilatation s'ajoutant aux fuites des canalisations (fig. 11 et 12).

Pont de Crestawald à Sufers, altitude 1400 m,
N 13c, section Andeer - Hinterrhein, année de
construction: 1958

La remise en état de l'ouvrage a nécessité le remplacement des appuis endommagés, la pose de nouveaux joints de dilatation étanches ainsi que le renouvellement de l'étanchéité et du revêtement du tablier. Les désordres ont été réparés en 1972/73.
