Dauerhaftigkeit von hydrophobierten Sichtmauerwerksfassaden

Durability of Hydrophobed Facades of Brickwork

Lutz FRANKE

Hermann BENTRUP

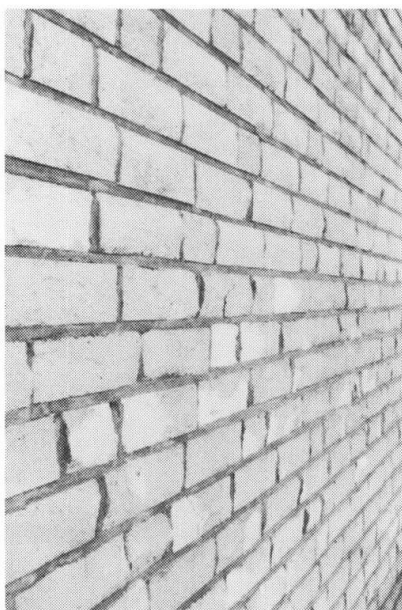
Die Außenwände sind eine zweischalige Mauerwerkskonstruktion ohne Luftschicht. Die äußere Schale besteht aus KS-Struktur-Vormauersteinen mit einer bruchrauen Steinoberfläche. Aus architektonischen Gründen wurden die Fugen zum Bauzeitpunkt bis auf eine Tiefe von ca. 10 mm ausgekratzt. Wahrscheinlich nach dem Auftreten von Durchfeuchtungen wurde die Fassade mit einem Zementmörtel nachträglich verfügt, ohne auf eine Mindestdiefe von 15 mm, wie es die DIN 1053 fordert, ausgekratzt zu werden. Da auch diese Maßnahme die Durchfeuchtungen nicht aufzuheben vermochte, wurde eine Hydrophobierung einige Jahre später durchgeführt. Im folgenden Winter stellten sich dann die in Bild 1 gezeigten Abplatzungen (die verwendeten Vormauersteine haben nach DIN 106 in der Prüfung auf Frostwiderstandsfähigkeit nur 25 Frost-Tau-Wechsel, im Gegensatz zu Verblendern mit 50 Frost-Tau-Wechseln, zu überstehen) ein. Bild 2 zeigt die Fugen im Detail. Sie sind zum großen Teil locker, teilweise herausgefallen und zum Zeitpunkt der Begutachtung vereinzelt sogar mit Moos bewachsen, was auf eine ständige starke Durchfeuchtung hinweist. Weiterhin sind Fugenablösungen von den Steinen festzustellen mit Rißbreiten größer als 0,5 mm.

Bild 1: Fassade A mit Frostabplatzungen
Bild 2: Fassade A in Nahaufnahme mit
 Flankenablösungen

Aus Abschnitt 1 geht hervor, daß die Steine der geschädigten Fassaden entweder als nicht frostwiderstandsfähig eingestuft wurden oder zumindest für eine exponierte Lage, wie sie bei dem Gebäude mit Kalksandsteinfassade vorliegt, nicht geeignet sind. Die Schäden sind jedoch in erster Linie nicht auf die mangelnde Frostbeständigkeit, als auf eine unfachmännische Hydrophobierung zurückzuführen. Zum einen weisen die hydrophobierten Bereiche besonders starke Schäden auf. Dieses läßt sich aus der Gegenüberstellung von hydrophobierten und nicht hydrophobierten "Referenzflächen gleicher Orientierung und Ausführung eindeutig folgern. Zum anderen wirkt sich erfahrungsgemäß eine mangelhafte Frostbeständigkeit nur an besonders exponierten Stellen, undichten Fallrohranschlüssen oder bei hohem Spritzwasseranfall aus. Bei den vier beschriebenen Mauerwerksfassaden waren die Fugen in einem sehr unbefriedigendem Zustand. Es konnte Wasser durch Risse in den Fugen oder sogar Risse in den Steinen und Flankenablösungen oder durch Kapillarwirkung in die saugfähigen oder bereits wieder saugfähigen Fugen in das Mauerwerk oder infolge ungleichförmiger Imprägnierung, hinter die behandelte Oberfläche der Steine gelangen. Dieser Mechanismus wird schematisch in Bild 8 gezeigt. Die Trocknung hydrophobierter Fassaden kann nur noch durch Dampfdiffusion stattfinden, die um Größenordnungen kleiner ist als die Wasserabgabe infolge Verdunstung und Kapillarwirkung /1/. Somit kann es insbesondere bei hydrophobierten Fassaden mit Rissen, die durch die Hydrophobierung nicht abgedichtet werden können oder bei undichten Fugen zu einem Ansteigen des Wassergehaltes kommen, und unweigerlich stellen sich bei frostempfindlichen Steinen nach Überschreiten eines kritischen Wassergehaltes Frostschäden ein. Häufig treten die ersten Frostschäden bei Fassaden, die zum Zeitpunkt der Maßnahme in oben beschriebener Weise ungeeignet sind, bereits beim nächsten intensiven Frost nach starken vorhergegangenen Regenfällen auf (Fassade A). Falls ungeeignete Hydrophobierungsmittel verwendet werden oder resistenter Ziegel vorliegen, können die Schäden auch mit mehrjähriger Verzögerung sichtbar werden (Fassaden B und C).

Weiterhin hat der Grad der Schädigung einen entscheidenden Einfluß auf die Instandsetzungsmaßnahmen. Bei Fassade C und D konnte die Instandsetzungslösung schon aus optischen Gründen nur in einer großflächigen Auswechslung der hydrophobierten geschädigten Bereiche bestehen. Die Steine von Fassade A konnten nach einer Reinigung mit Hochdruckwasserstrahl wegen der ohnehin bruchrauen Oberfläche nahezu ganz erhalten werden. Ebenso konnte mit Fassade B verfahren werden, da hier Abblätterungen und Absprengungen nur geringer Dicke vorlagen.

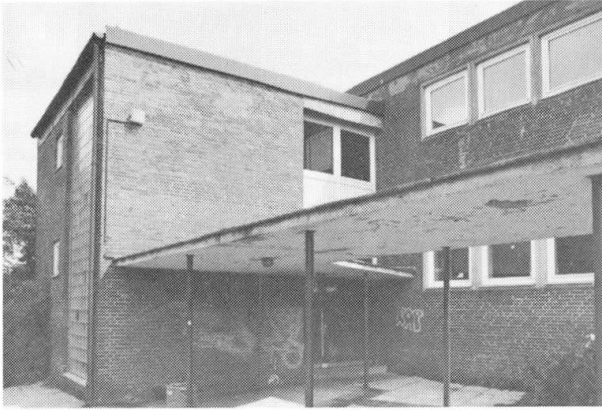
Bei den Fassaden der in Bild 3 und 4 dargestellten Gebäude handelt es sich um einschaliges Verblendmauerwerk. Die Steine wurden bei einer Prüfung nach DIN 52 252 Teil 1 (Tauchversuch) als nicht ausreichend frostbeständig eingestuft. Vor etwa 15 Jahren wurde die Fassade B aus Bild 3 mit einem Hydrophobierungsmittel, laut Datenblatt ein Polysiloxan, behandelt, und die

Bild 3: Fassade B mit großflächigen Abwitterungen und Abblätterungen

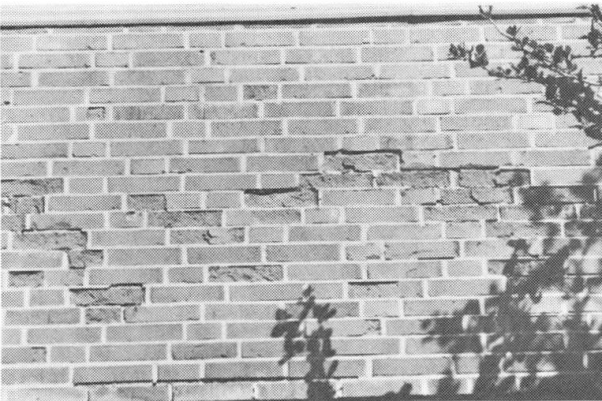
Fassade C, dargestellt in Bild 4, ebenfalls vor etwa 15 Jahren hydrophobiert. Bild 5 und 6 zeigen ausgewählte Bereiche der Fassaden B und C in Nahaufnahme. Neben Abplatzungen mit 5 bis 10 mm Scherbendicke sind deutliche Abblätterungen des Steinmaterials und starke Fugenschäden zu erkennen.

Bild 4: Fassade C mit Frostabplatzungen und Abblätterungen

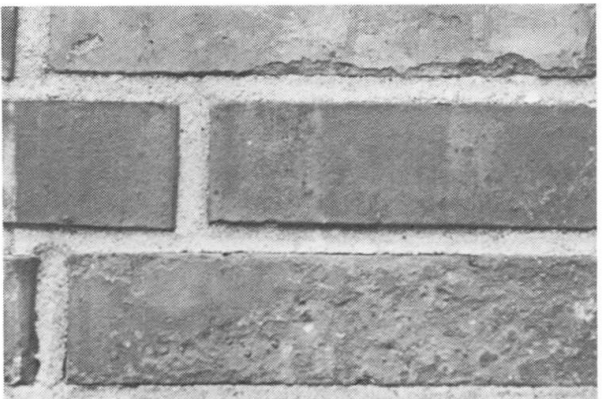
Bild 5: Fassade B in Nahaufnahme mit Flankenablösungen und Abwitterungen der Ziegeloberfläche

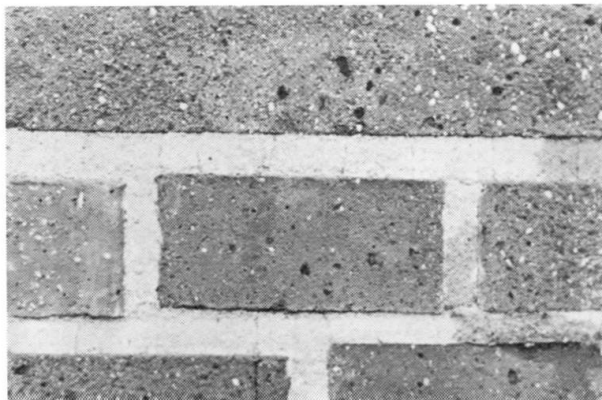
Bild 6: Fassade C nach der Reinigung mit Hochdruckwasserstrahlen; Risse in den Mörtelfugen

Die primäre Ursache der Frostschäden an den hydrophobierten Fassaden ist in dem unbefriedigenden Fugenzustand zu suchen, welcher in einigen Fällen erst nach der Reinigung der Fassade gut sichtbar wird (Fassade C). Wegen der Bedeutung von intakten und dauerhaften Fugen für die Dauerhaftigkeit der gesamten Fassade müssen unter Umständen die gesamten Mörtelfugen der geschädigten Bereiche mindestens bis zu der erforderlichen Tiefe von 15 mm freigelegt werden und sollten anschließend mit einem geeigneten Fugenmörtel (in der Regel Werk trockenmörtel) neuverfugt werden. Erst nach einer Mindesthärtungszeit von vier Wochen kann sich eine erneute Hydrophobierung der gesamten Fläche mit einem geeigneten, d.h. in der Regel alkalibeständigen und auf Ziegeluntergrund dauerhaftem Hydrophobierungsmittel anschließen. Die erforderliche Hydrophobierungsmittelmenge sollte, wie die Hydrophobierbarkeit und die geeignete Reinigungsart, auf Testflächen am Bauwerk ermittelt werden. Schließlich kommt der Güte der Ausführung aller Schritte eine entscheidende Rolle für die Wirksamkeit und Dauerhaftigkeit der Instandsetzungsmaßnahmen zu.

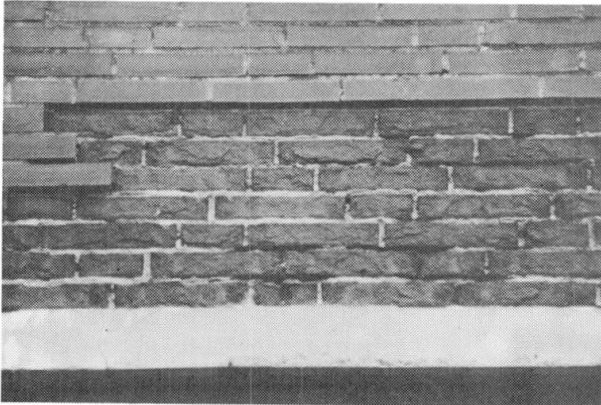
Eine weitere stark geschädigte Ziegelfassade ist in Bild 7 dargestellt. Hier wurde im Labor ebenfalls eine ausgeführte Hydrophobierung nachgewiesen. Es ist gut zu erkennen, daß die Ziegeloberfläche feine Risse aufweist. Ferner zeigten sich nach dem Abplatzen von Schalen dunkle Kerne im Inneren der Steine. Dieses läßt auf Brennfehler, verbunden mit verminderter Frostbeständigkeit, schließen.

Bild 7: Fassade D mit starken Frostschäden

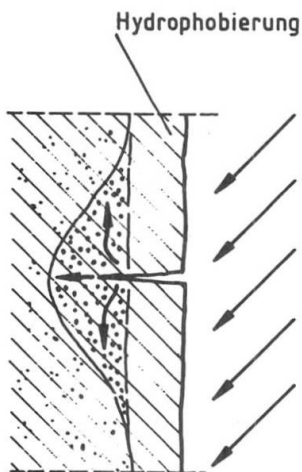
Feuchtigkeitsanreicherungen und Frostgefahr bei Wasserdurchtritt durch Fehlstellen.

Bild 8: Mechanismus der Wasseraufnahme durch Fehlstellen in der Fassade

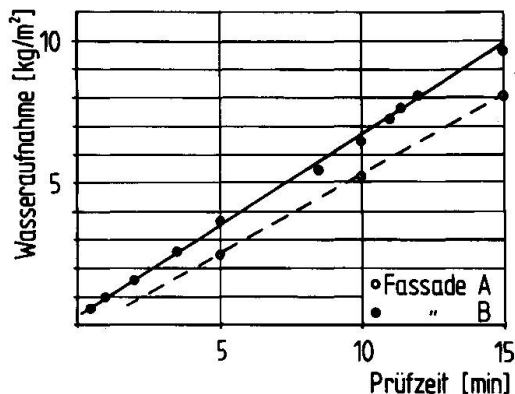
Die in vielen Messungen nachgewiesene lineare Abhängigkeit der Wasseraufnahme von hydrophobierten Mauerwerksfassaden mit undichten Fugen wurde wiederum bei Fassaden A und B bestätigt, vgl. Bild 10. Entsprechend den Ausführungen in /2/ können kritische Wasseraufnahmen für die Fugen von hydrophobierten Fassaden angegeben werden, bei deren Über-

Unter Voraussetzung einer mittleren Schlagregendauer von 1 h je Tag in den Monaten November bis Februar kann man mit den Wetterdaten im norddeutschen Raum (Schlagregengruppe III) die kritische Wasseraufnahme über die Fugen hydrophobierter Fassaden zu 0,2 kg/(m²·h) abschätzen, gemessen bei einer Druckhöhe von 50 mm Wassersäule. Bei einer 15 min Messung mit der dargestellten Prüfplatte sollte daher die Wasseraufnahme nicht höher als 1,0 g sein.

Bild 10: Wasseraufnahmen mit der Prüfplatte an hydrophobierten Sichtmauerwerksfassaden mit Haarrissen in den Fugen, Druckhöhe 100 mm

Für die Entscheidung, ob bei durchfeuchteten bzw. geschädigten Fassaden Hydrophobierungen durchgeführt werden sollten, ist es von Bedeutung die Hydrophobierbarkeit an Testflächen grundsätzlich zu überprüfen. Hierfür kann mit Hilfe der Prüfplatte getestet werden, wie sich die Fassaden bei Schlagregenbeanspruchung bezüglich der Wasseraufnahme verhalten. Ein Grenzwert ist im Abschnitt 3 angegeben.
