**Zeitschrift:** IABSE reports = Rapports AIPC = IVBH Berichte  
**Band:** 73/1/73/2 (1995)

**Artikel:** Repair and strengthening of the Blagnac Bridge in Toulouse  
**Autor:** Grezes, Bernard / Barras, Pierre  
**DOI:** <https://doi.org/10.5169/seals-55378>

## **Repair and Strengthening of the Blagnac Bridge in Toulouse**

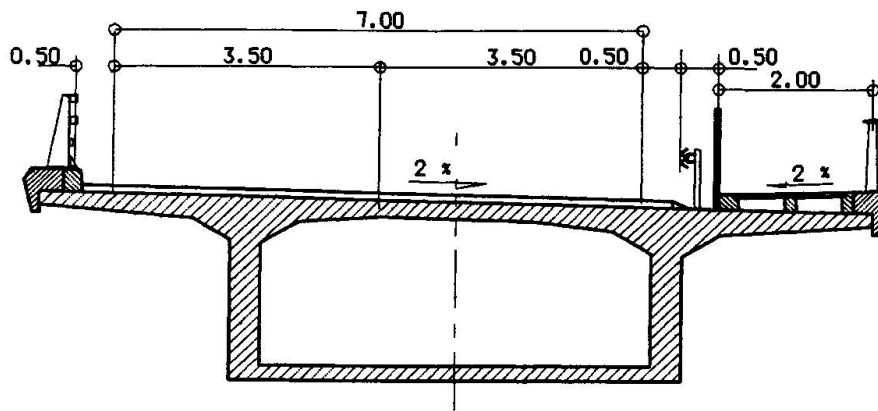
Fig. 1  
*Ouvrage avant travaux*

Construit entre 1973 et 1975, il supportait avant travaux, une chaussée bidirectionnelle de 7,50 m et un trottoir aval de 2,00 m (cf. Fig 1).

Dès sa construction des fissures en « arêtes de poisson » sont apparues au voisinage des bossages d'ancrage des câbles de continuité, bossages implantés sur le hourdis inférieur. Les nombreuses inspections détaillées postérieures (annuelles) ont mis à jour l'évolution de la fissuration en nombre et en ouverture.

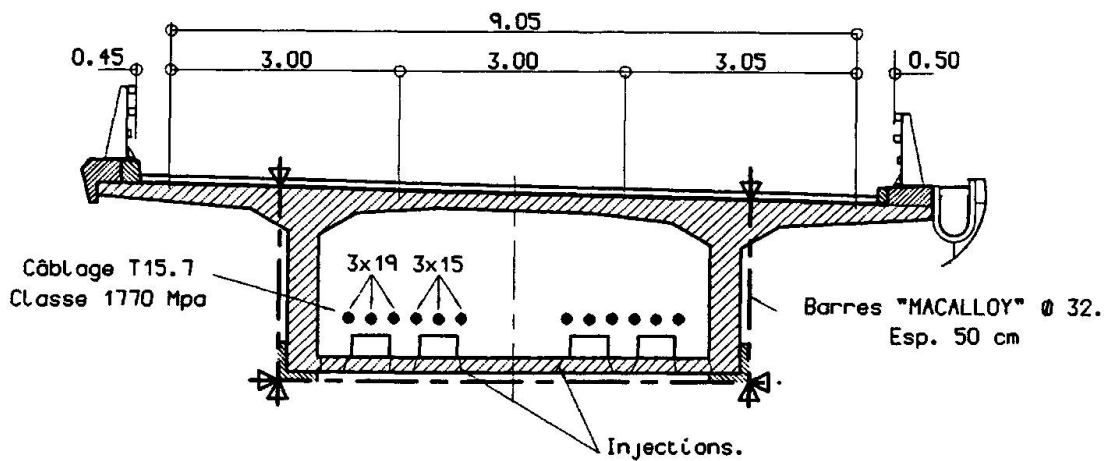
Fig. 2  
*Projet initial*

L'avant-projet de réparation réalisé fin 1990 comprenait (cf. figure 2):

- un renforcement transversal à l'aide de corsets composés de barres « MACALLOY » Ø 32 classe 1230 Mpa et espacés de 50 cm en zone de clé;
- un renforcement longitudinal à l'aide d'une précontrainte extérieure composée « par âme » de 3 câbles 19T15,7 ancrés au niveau des culées et 3 câbles 15T15,7 ancrés en arrière des piles.

- le précédent d'un ouvrage similaire a révélé des problèmes technologiques liés à l'utilisation des barres.
- le faible espacement des corsets rend délicat la gestion des « conflits » câble de fléau en place-forage pour barre verticale et rend nécessaire l'utilisation d'ancrages par « chevilles »;
- le nombre et la taille des fissures à injecter peuvent nuire au monolithisme de l'ouvrage renforcé.
