# Pathologie des constructions métalliques

## PATHOLOGIE

### DES CONSTRUCTIONS MÉTALLIQUES

par E. ELSKES, Ingénieur des ponts métalliques à la Compagnie des chemins de fer Jura-Simplon.

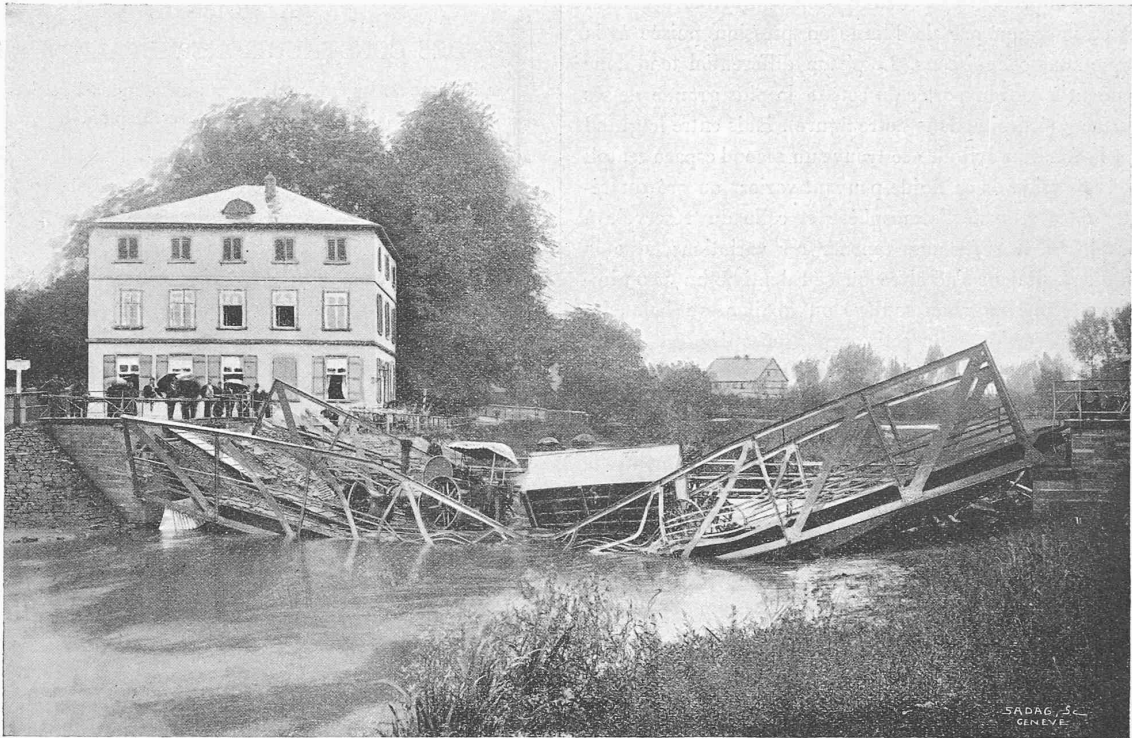
Fig. 1. — Pont sur la Niede, à Praunheim.

Un pont au sujet duquel notre mémoire de 1894 ne donnait pas beaucoup de détails, est le pont sur la Niede, à Praunheim, non loin de Francfort-sur-Mein ; le mémoire déjà cité des *Annales des ponts et chaussées* donne une idée sommaire du tablier, ainsi que du cylindre à vapeur qui l'a terrassé, en août 1892. Notre figure 1 représente cette ruine intéressante, sur laquelle nous reviendrons dans un chapitre spécial de notre pathologie. Nous reviendrons aussi au cas non moins instructif de la Kheveda, et au remarquable mémoire de M. Jasinsky sur la flexion des pièces comprimées.

Nous nous bornons à faire observer pour le moment qu'il s'agit ici de deux cas bien caractérisés de flambage des membrures supérieures. On remarquera comme elles ont flambé, au milieu exact de la portée, ce que nous constaterons encore ailleurs.

A propos du pont sur la Niede, ou de Praunheim, il n'est pas sans intérêt de noter, à l'appui de ce qui précède, qu'un de ces ingénieurs — nous taisons son nom — qui jugent d'après des chiffres, et non d'après le bon sens, a écrit un article dans un journal sérieux pour prouver par  $a + b$  que le pont était tombé par suite de la rupture d'une petite poutre du tablier, un des longerons secondaires, une poutrelle laminée, parce qu'elle travaillait à raison de 24 kg. par millimètre carré.

M. Jasinsky, ingénieur des voies de communication et professeur à l'École des ingénieurs de Saint-Petersbourg, par un calcul infiniment plus judicieux, démontre au contraire que le pont s'est rompu à cause d'un défaut de raideur des membrures supérieures des poutres, défaut manifeste pour qui examine attentivement les ruines du pont, et que le constructeur avisé reconnaîtra au premier coup d'œil jeté à la coupe en travers du tablier.

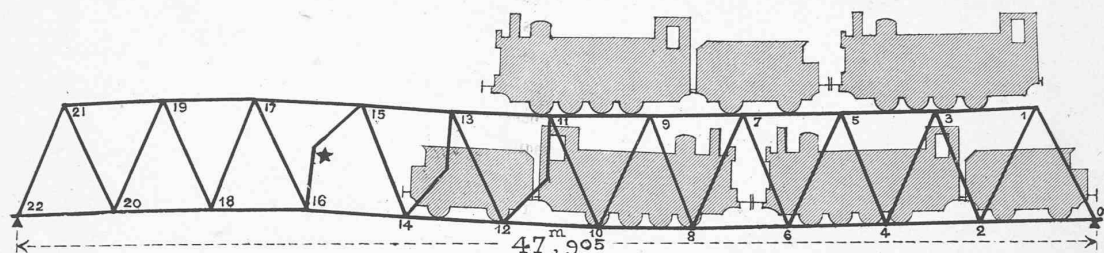
WOLHUSEN.

Rails et ballast  
325<sup>t</sup>  
(14<sup>t</sup> par m.c<sup>t</sup>).

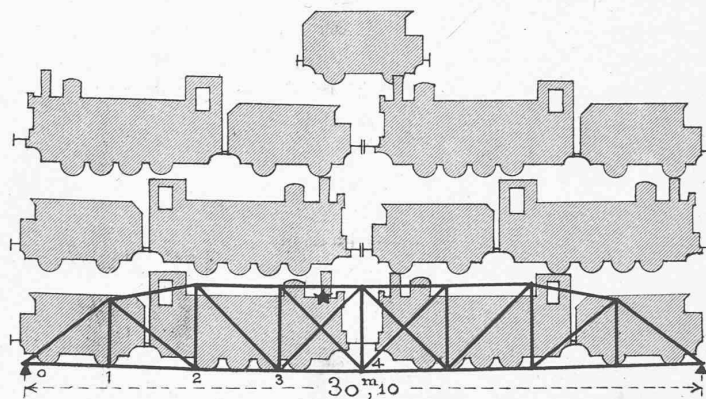
FORST.

Rails  
560<sup>t</sup>  
(18<sup>t</sup> 5 par m.c<sup>t</sup>).

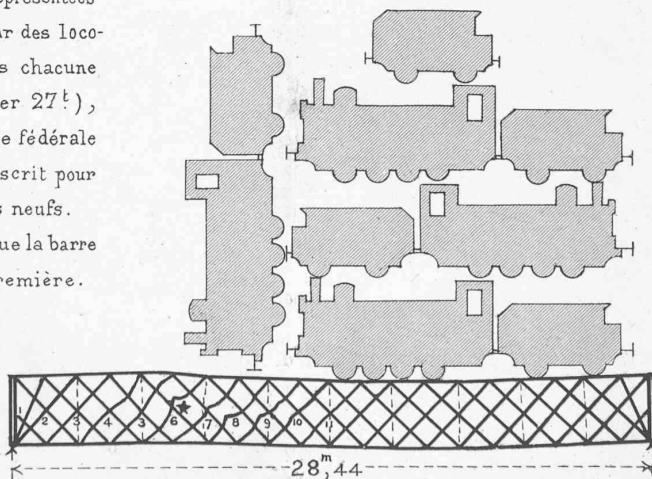
MUMPF.

Ballast,rails et accessoires  
370<sup>t</sup>  
(18<sup>t</sup> 5 par m.c<sup>t</sup>).

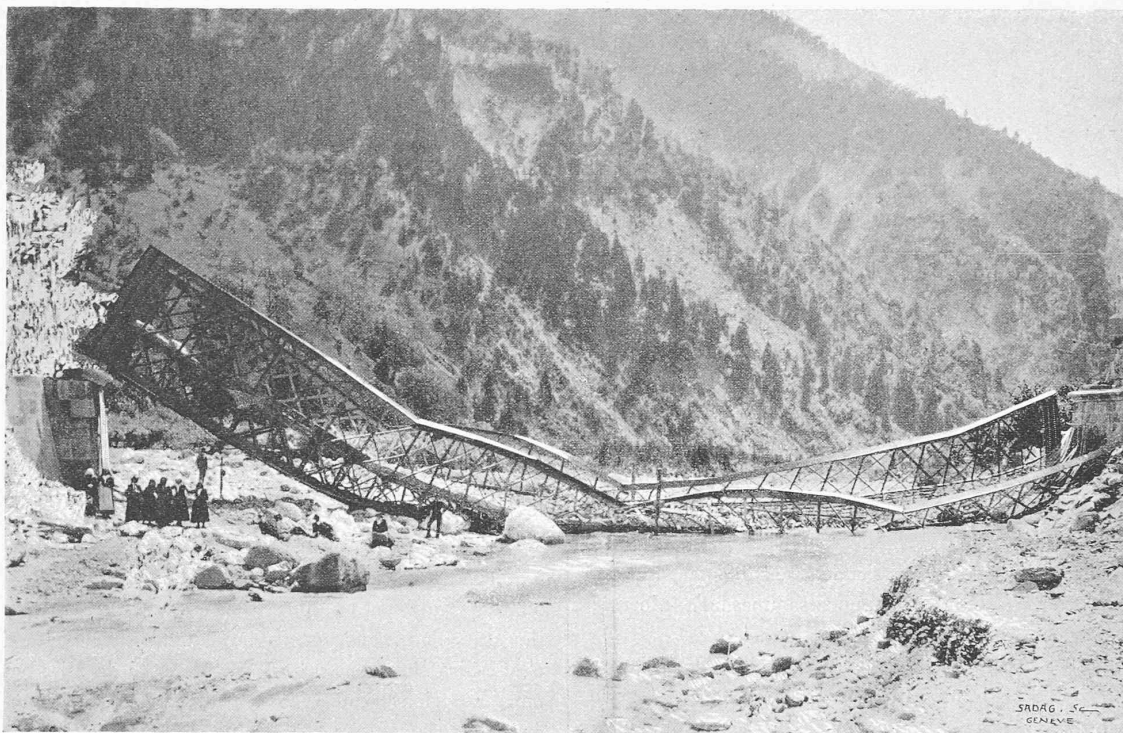
Fig. 2. — Pont sur le Chiarso, à Paularo.

Cet ouvrage, dont notre figure 2 représente les ruines, a été projeté et exécuté par la Société vénitienne de construction, à Padoue, pour la commune de Paularo, probablement avec le subside de l'Etat, à raison de l'importance stratégique des voies de communication dans cette région.

Il s'est effondré pendant les essais le 21 juillet 1894.

C'était un pont excessivement léger: il ne pesait, paraît-il, que 27 tonnes, soit 140 kg. seulement par mètre carré de tablier: la commune n'a-t-elle dépensé que le subside de l'Etat, sans délier sa propre bourse, ou l'entrepreneur a-t-il exploité la crédulité de la commune et du gouvernement, c'est ce que notre enquête n'a pas réussi à démêler; peut-être y a-t-il eu un peu des deux.

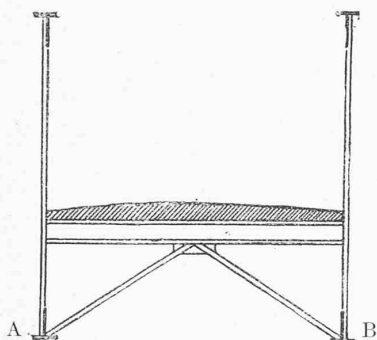
Fig. 3.

On voit que, précisément au milieu, où les membrures supérieures, larges de 300 mm. seulement, avaient besoin de toute la raideur possible, le constructeur n'avait pas mis grand'chose.

Mais il y a plus: les entretoises, composées d'une âme de 350/6 et de quatre cornières de 50.50.6, n'étaient pas, elles non plus, faites pour raidir le tablier et aider aux immenses parois des poutres à demeurer à peu près dans leur plan; le constructeur les avait bien pourvues de deux minuscules arba-

létriers faits d'une cornière 50.50.6, mais il avait négligé l'entrait A B (fig. 3).

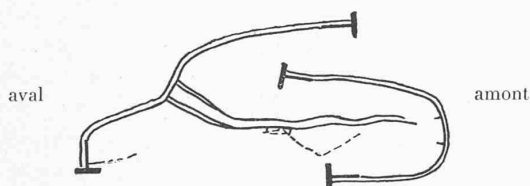
Fig. 4.

On avait déjà mis sur le pont les deux tiers environ de la surcharge prescrite (350 kg. par mètre carré), en grosses pierres du lit du torrent, et la flèche n'était que de 8 mm., mais les membrures supérieures s'étaient sensiblement rapprochées l'une de l'autre, de 10 cm. si nous sommes bien informé; d'aucuns ajoutent même qu'elles tremblaient.

Tout à coup, la poutre amont se replia sur le tablier, l'autre en fit autant presque immédiatement après, et voici, telle que nous l'avons relevée (fig. 4), la coupe en travers au milieu du pont après la catastrophe.

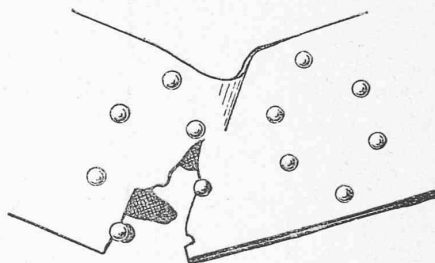
Fig. 5.

Exactement au milieu des deux poutres maîtresses, une brisure violente attirait les regards: c'est là que la lutte s'était livrée, sans que la flèche du pont traduisit rien d'inquiétant, et c'est là, exactement au milieu, qu'elles avaient reçu le coup de grâce.

Notre fig. 5 représente la brisure de la poutre amont:

Il s'agit, comme on voit, et il sera à peine besoin de le dire à quiconque regardera de près la coupe en travers (fig. 3) du pont de Paularo et les dimensions que nous venons d'indiquer, il s'agit d'un nouveau cas de flambage de poutres libres, c'est-à-dire d'un pont couvert comme celui de Miramont, dont nous rappelons l'image caractéristique et la violente brisure du milieu des poutres.
