Artikel: Rapport des experts Rothpletz, Rohn et Buchi sur la formation des fissures dans la galerie sous pression de l'usine de Ritom des CFF (suite)
Autor: [s.n.]
DOI: <https://doi.org/10.5169/seals-36584>

Rapport

des experts Rothpletz, Rohn et Buchi

sur la formation des fissures dans la galerie sous pression de l'usine de Ritom des CFF

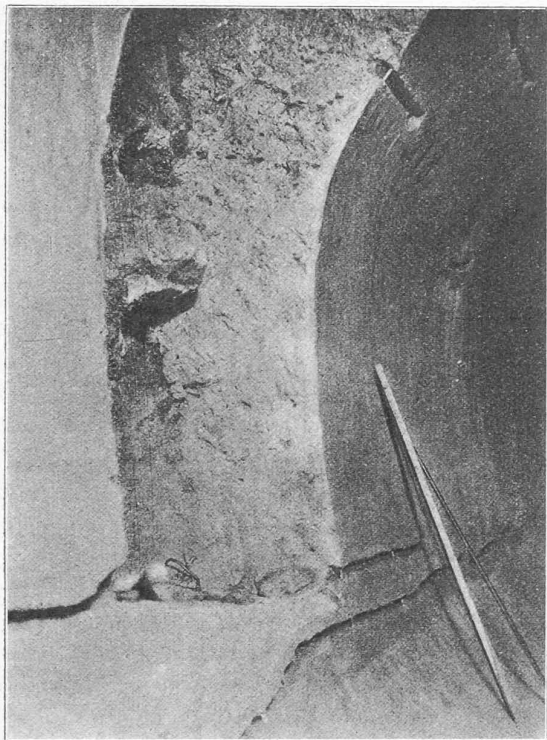
Fig. 5. — Sondage du piédroit à l'hectomètre 7,43.
Photographie prise par M. Büchi, le 21 juillet 1920.

L'inspection de quelques sondages pratiquée, les uns à la demande de la direction des travaux et les autres à celle des experts, dans la partie inférieure de la voûte et dans les pieds-droits a démontré que le béton des pieds-droits adhérait relativement bien à la roche pour autant qu'on pouvait le constater à l'œil nu, ce qui s'explique du reste par la manière dont le travail a été accompli (fig. 5 et 6¹). En revanche, on n'a pu observer dans les parties ainsi démolies du pied-droit que de rares traces du ciment injecté dans la voûte.

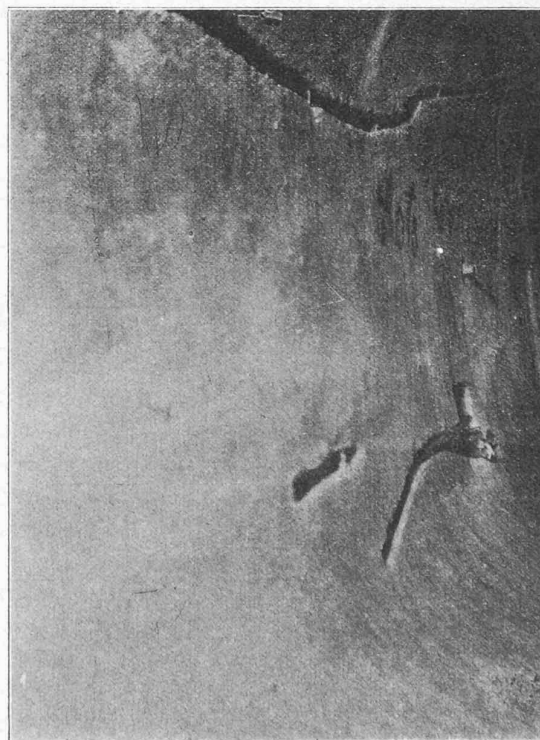
Fig. 6. — Fissures dans le piédroit à l'hectomètre 7,43.
Photographie prise par M. Büchi, le 21 juillet 1920.
