La rupture du barrage du Gleno

Autor(en): **Stucky, A.**

La rupture du barrage du Gleno¹

par A. STUCKY, ingénieur à Bâle.

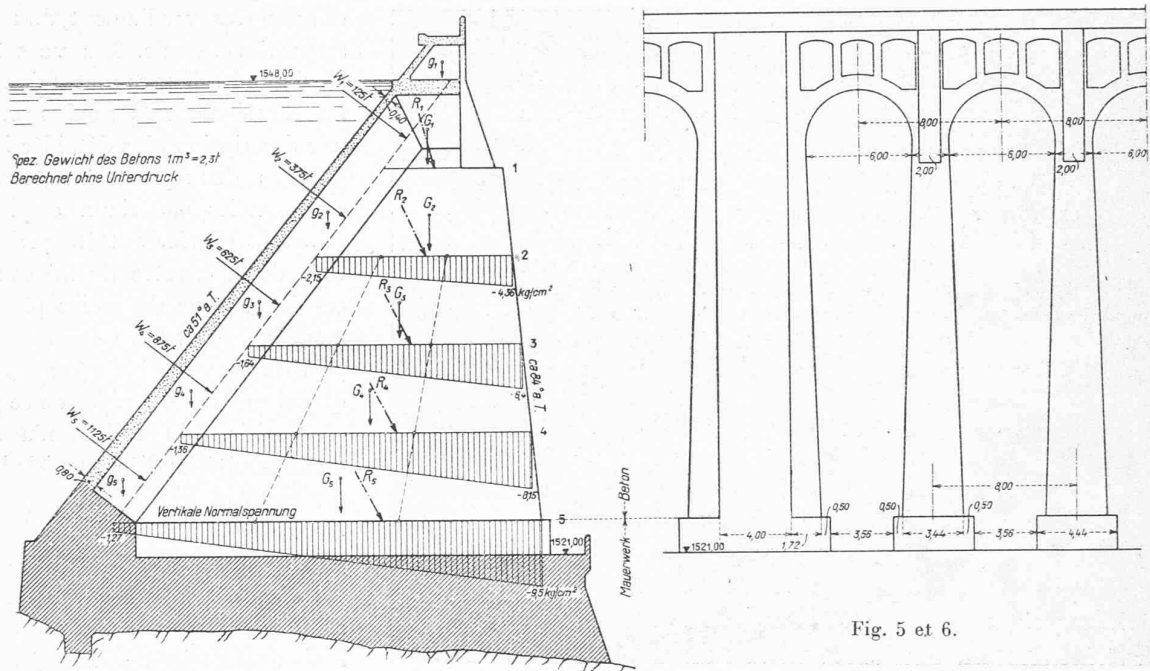
Fig. 5 et 6.

Coupe transversale du barrage du Gleno et vue de l'aval. 1 : 400. (Poids spécifique du béton 2,3 t/m³).
Calcul fait sans tenir compte des sous-pressions. Les diagrammes représentent les fatigues normales de compression.

Le barrage est du type à voûtes multiples. Sa longueur totale est de 260 m. environ ; la hauteur moyenne en est de 25 à 30 m. tandis que dans la gorge proprement dite la hauteur atteint 50 m. environ. Comme l'indiquent les figures 5 et 6, les piliers ont une hauteur totale de 27 m. ; à l'emplacement de la gorge, ils sont assis sur un massif inférieur de maçonnerie en forme de trapèze. On a prétendu que les constructeurs avaient eu l'intention de faire au début un barrage à gravité et que le projet

En considérant le barrage depuis l'aval, on ne peut pas s'empêcher de trouver qu'il a été implanté trop bas, c'est à-dire trop près du précipice. Il aurait sans doute mieux valu le riper de quel-

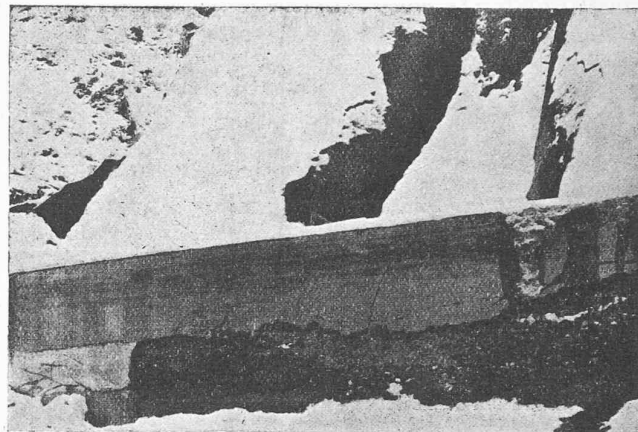
Fig. 13. — Fissure horizontale au pied des voûtes du secteur de droite.

Les voûtes qui subsistent encore à droite de la brèche présentent à leur base une grosse fissure horizontale indiquant qu'il y a eu un renversement des piliers vers l'aval dû à un écrasement de la fondation. La figure 13 montre cette fissure; les deux voûtes ne sont pas très faciles à reconnaître parce qu'elles sont recouvertes de neige, la couleur noire provient d'un vernis de goudron.
