Les maçonneries du grand souterrain maritime du Rove

Autor(en): **Sudheimer, Ch.**

Zeitschrift: **Bulletin technique de la Suisse romande**

par CH. SUDHEIMER, ingénieur E. I. L.
 (Chef de service des travaux de la tête nord à l'Entreprise Léon Chagnaud, à Marignane).

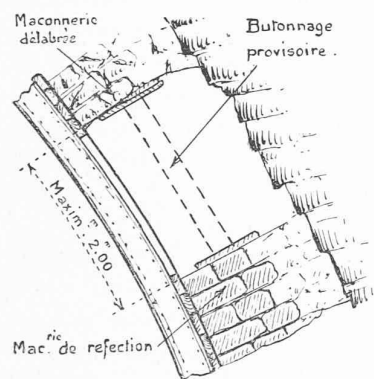
Fig. 22. — Réfection d'anneau.

tre fermes sur un demi ou un quart d'anneau, la maçonnerie délabrée était démolie à la pointerolle sur environ 2 m de haut, tout en butonnant. Après quoi, on maçonnerait, en enlevant certains butons, sur 1,60—1,80 mètre de hauteur, de façon à permettre la reprise de la démolition au-dessus de la partie réfectionnée. Le tout exécuté à grands soins et maçonner au ciment, à 2 rangs de moellons.
