RECHERCHES FAITES AU SUJET DE LA RUPTURE D'UN CÂBLE DE FUNICULAIRE

par J. PERRET, ingénieur E. P. U. L.,
Directeur de la C^{ie} du Chemin de Fer de Lausanne à Ouchy et des Eaux de Bret

I. Préambule

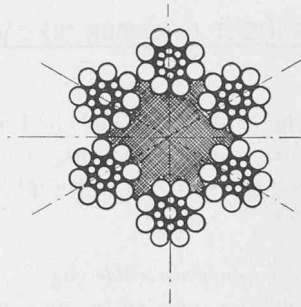
Fig. 1.
Coupe du câble.

Câblé en croix à droite selon le système Tru-Lay, le câble comportait six torons et une âme en chanvre (fig. 1).

Construction d'un toron : âme : 1 fil de 2,30 mm Ø
Première couche : 8 fils de 1,35 mm Ø
Deuxième couche : 8 fils de 2,60 mm Ø (couche extérieure).

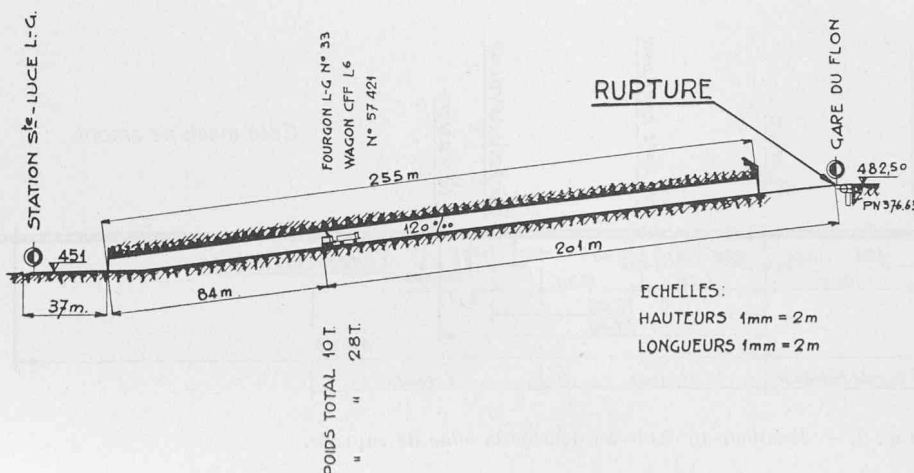
Fig. 2.
Position du convoi
au moment de l'accident
et point de rupture
du câble.

La figure 2 montre quelle était la position du convoi au moment de la rupture et l'endroit où le câble s'est rompu.

La voiture, qui poussait un wagon d'un poids total de 28 tonnes, montait à l'allure de 3,5 m/sec. Au moment de la rupture le frein automatique a immédiatement fonctionné et le chef de train a aussitôt serré le frein à main. Le wagon poussé qui, conformément à l'usage n'était pas accouplé à la voiture, s'en est éloigné de 5 m environ puis est revenu tamponner la voiture

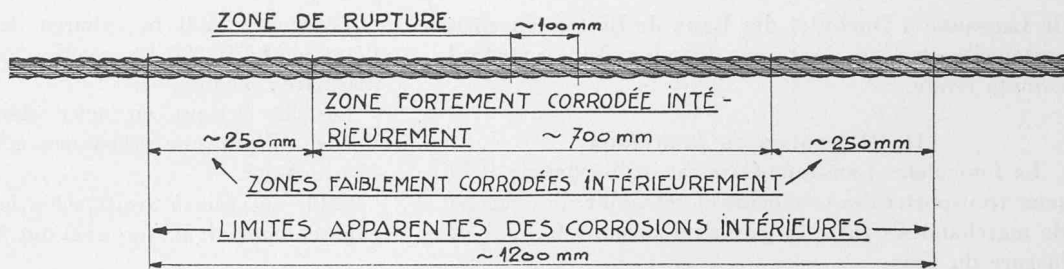
Fig. 3.
Examen de la zone de rupture du câble.

L'ASPECT EXTERIEUR DU CÂBLE NE PERMETTAIT DE DECELER AUCUNE DÉFECTUOSITÉ.

Il est intéressant de constater que cette zone ne s'étend que sur une longueur de 10 cm et que chaque fil extérieur des torons d'acier est en contact avec l'âme en chanvre tous les 6 1/2 cm. Tous les fils des torons se sont rompus à l'endroit où ils étaient en contact avec l'âme en chanvre. D'importantes corrosions s'étendaient sur cette zone de contact seulement.

De ce fait il était impossible de déceler ces corrosions sans ouvrir le câble.

Tous les torons furent séparés les uns des autres à gauche et à droite de la rupture afin d'examiner sur quelle longueur s'étendaient les corrosions. Le dessin ci-dessus montre la symétrie presque parfaite des zones attaquées, par rapport à la rupture.

On constate que les attaques du métal diminuent progressivement dès la zone de rupture pour disparaître complètement à 0,60 m de part et d'autre de celle-ci. Par ailleurs on remarque que le câble avait été bien graissé depuis l'extérieur puisque l'huile avait pénétré jusqu'à la surface de l'âme.

Sèche et sans aucune résistance mécanique à l'endroit de la rupture, l'âme en chanvre présentait des caractéristiques apparentes normales à l'endroit où s'arrêtaient les corrosions.

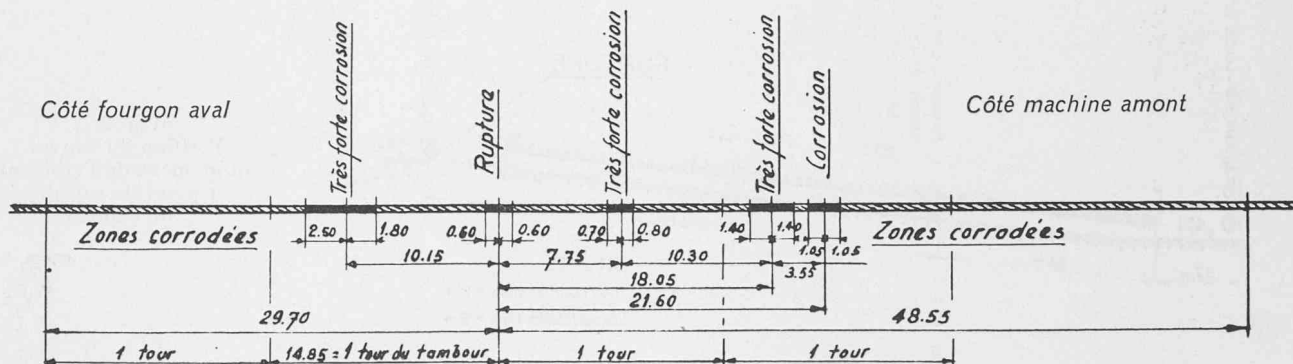
Fig. 4. — Examen du câble au-delà de la zone de rupture.

avec un corps étranger, etc.). Le câble fut alors ouvert sur une longueur de 30 m en aval de la rupture et de 49 m en amont. On découvrit alors d'autres zones fortement corrodées comme le montre la figure ci-dessous.

On constate que ces zones sont réparties en ordre absolument dispersé et irrégulier sur le câble. De plus, les longueurs des zones attaquées sont très variables comme d'ailleurs l'intensité des attaques. Bref, sur une longueur de soixante-dix-neuf mètres de câble examiné, on a décelé cinq zones attaquées. Ces cinq zones sont réparties sur une longueur de trente-cinq mètres, elles mesurent au total 11,90 m.

Si l'on tient compte du fait que les zones attaquées ont été repérées sur un tronçon de câble toujours bien abrité lorsque le funiculaire est en service et que ce tronçon se trouve enroulé sur le tambour en dehors des dites heures de service (la circonférence du tambour mesure 14,85 m) on peut admettre que les corrosions sont d'origine interne.
