# Contribution à l'étude du phénomène d'érosion par frottement dans le domaine des turbines hydrauliques

## CONTRIBUTION A L'ÉTUDE DU PHÉNOMÈNE D'ÉROSION PAR FROTTEMENT DANS LE DOMAINE DES TURBINES HYDRAULIQUES <sup>1</sup>

par TH. BOVET, ing. E.P.F., professeur à l'Ecole polytechnique de l'Université de Lausanne

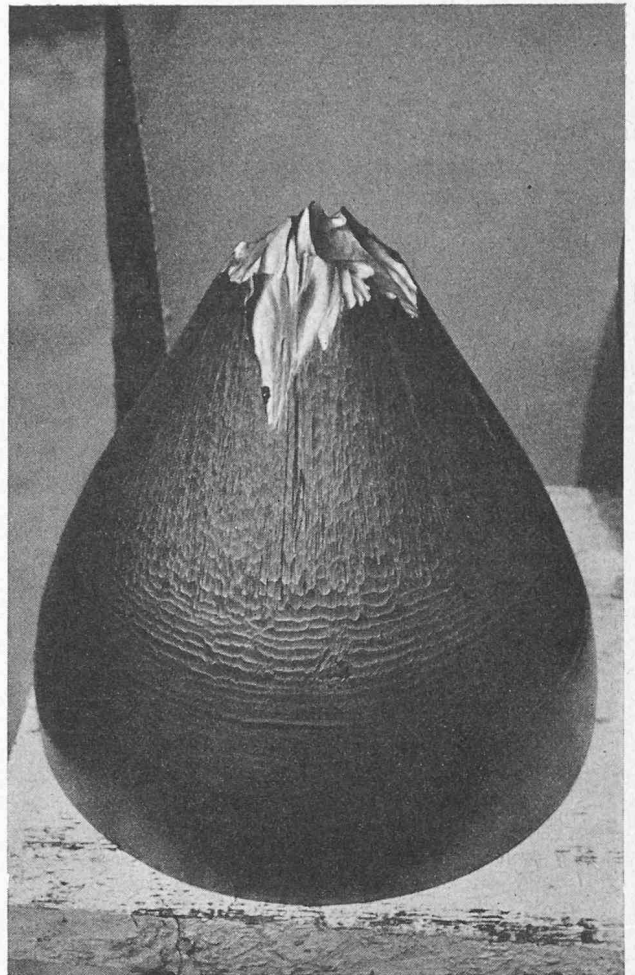
La photographie reproduite à la figure 5, mise aimablement à notre disposition par la S. A. pour l'Industrie de l'Aluminium (AIAG), se rapporte à une turbine Pelton fonctionnant sous une chute de 540 m. Elle illustre d'une manière frappante les conclusions qui précèdent, car l'on distingue nettement la partie détériorée par frottement de celle détruite par choc vers la pointe du cône. Dans ce cas particulier, la vitesse d'écoulement est de l'ordre de 100 m/s.

Fig. 5. — Pointeau de turbine Pelton, érodé par le sable.

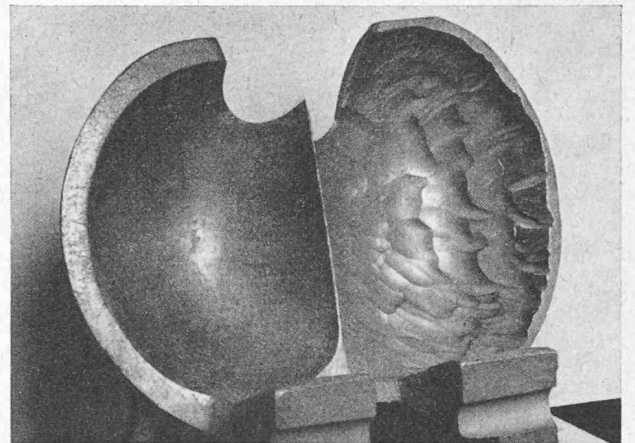
Fig. 6. — Aube d'une roue Pelton : la poche de droite usée par le sable, la poche de gauche rechargée par soudure.

La figure 6 est une photographie d'une aube Pelton où la surface de la poche de droite a été laissée telle qu'elle se présentait après une durée de fonctionnement correspondant à moins de deux périodes d'été, époques où l'eau est particulièrement sableuse, alors que la surface de la poche de gauche, qui accusait la même usure, a déjà été rechargée par soudure et meulée ensuite pour lui restituer sa forme et son fini primitifs. On remarque les ondulations superficielles de la surface non réparée.

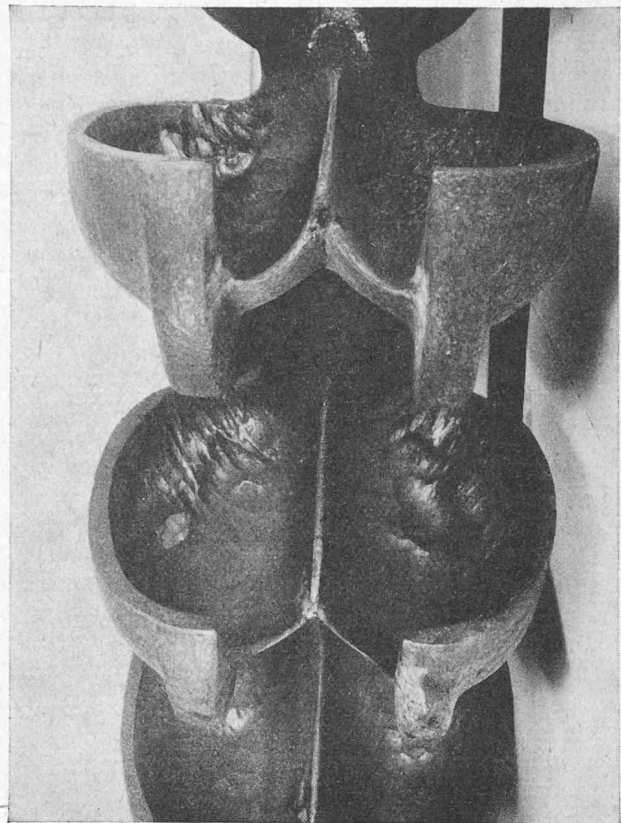
Fig. 7. — Trois aubes d'une roue Pelton érodée par le sable.

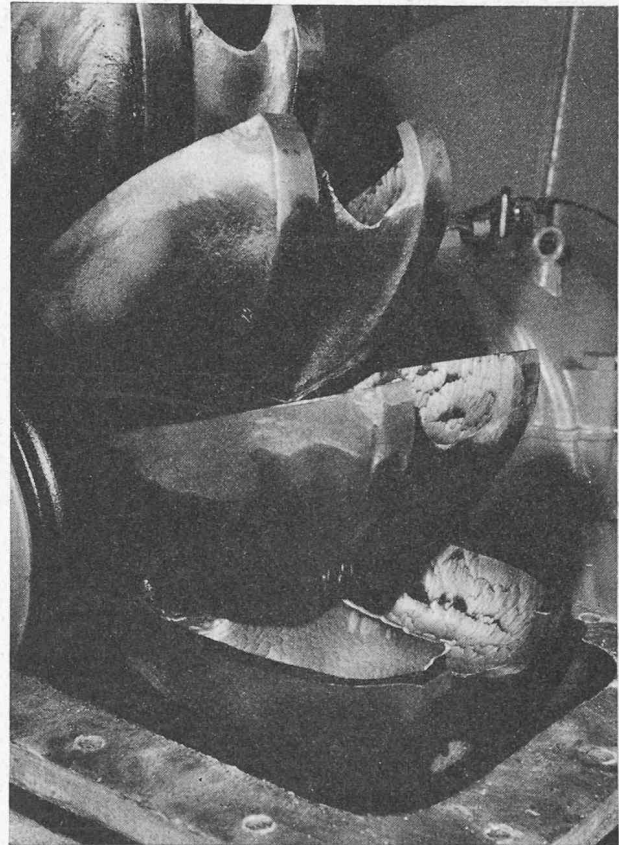
Fig. 8. — Trois aubes de la roue en acier au manganèse du groupe 1 de l'usine d'Aletsch après 6069 heures de service, la plupart en été.

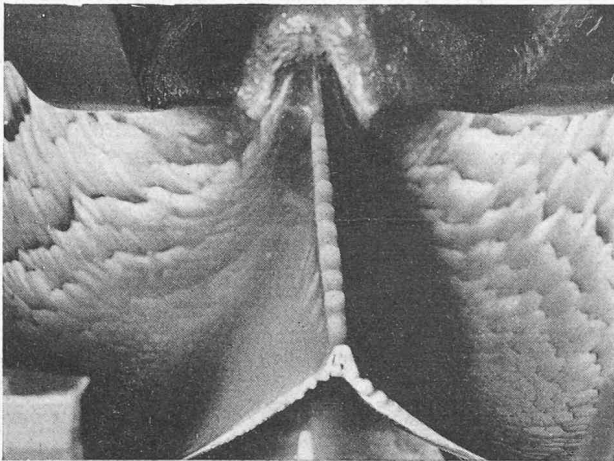
Fig. 9. — Arête médiane et arête d'entrée de l'une des trois aubes de la figure 8.

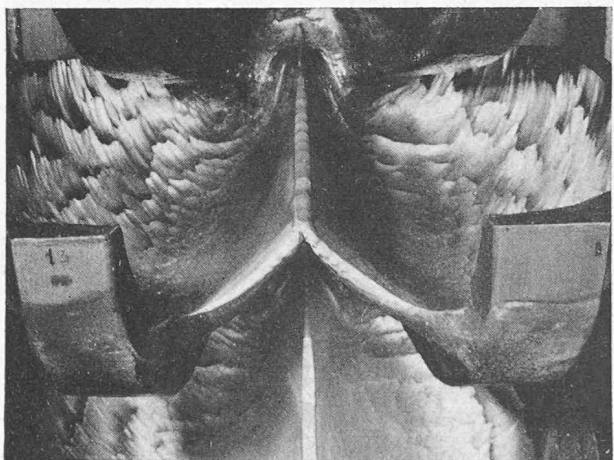
Fig. 10. — Arête médiane et arête d'entrée de l'une des trois aubes de la roue en acier à 2 % de nickel du groupe 2 de l'usine d'Aletsch, après 3921 heures de service, la plupart en été.

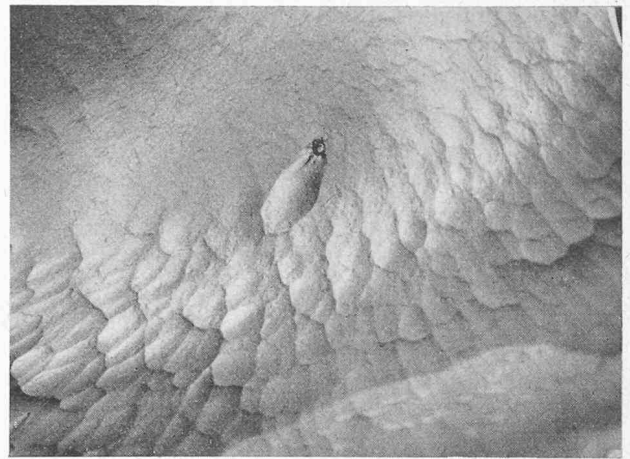
Enfin, la photographie (fig. 11) d'une surface d'aube de la roue en acier au Ni montre en plus l'effet qui peut résulter d'un défaut de matière mis à jour par l'érosion, défaut qui provoque dans le sens de l'écoulement

Fig. 11. — Défaut sur la surface de l'une des aubes de la roue en acier au Ni.

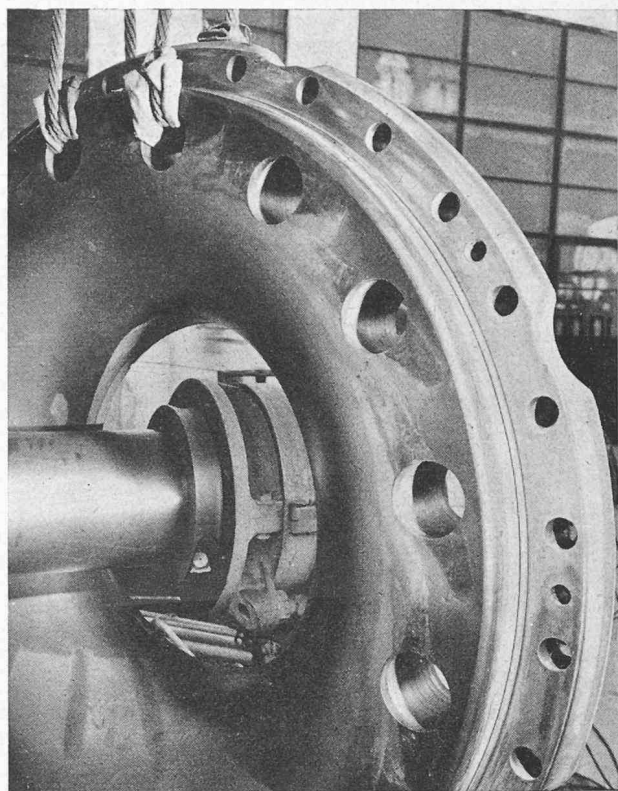
Fig. 13. — Blindage du distributeur et manteau de la roue de la turbine n° 3 de Martigny-Bourg après 4623 heures de service d'hiver.

Examinons successivement, pour chacune des deux turbines, les trois éléments constitutifs dont il s'agit. Les figures 13 et 14 montrent respectivement les blindages en acier coulé au carbone des joues internes des distributeurs des turbines n° 3 et n° 1. Alors que sur le blindage de la première les traces des sillages créés par les aubes directrices ne sont guère perceptibles, sur celui de la dernière le sable a creusé de profonds sillons

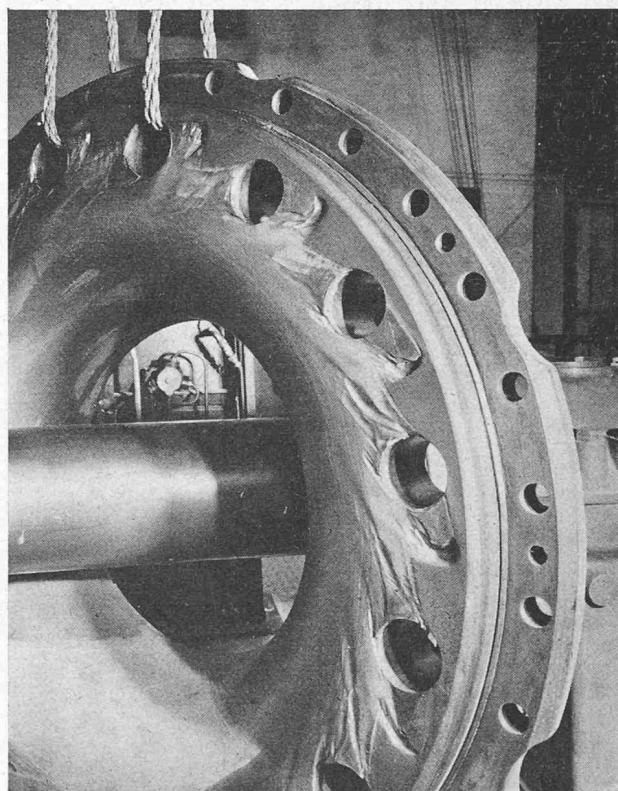
Fig. 14. — Blindage du distributeur et manteau de la roue de la turbine n° 1 de Martigny-Bourg après 3684 heures de service d'été.

qui atteignent, en certains endroits, des profondeurs de 10 à 12 mm. Ces endroits sont précisément ceux où la déviation de la veine liquide parvenant à l'aube directrice est la plus marquée. Sur la partie incurvée des blindages, qui forme les manteaux périphériques de la roue motrice, l'usure est moins marquée et de 2 mm en moyenne.

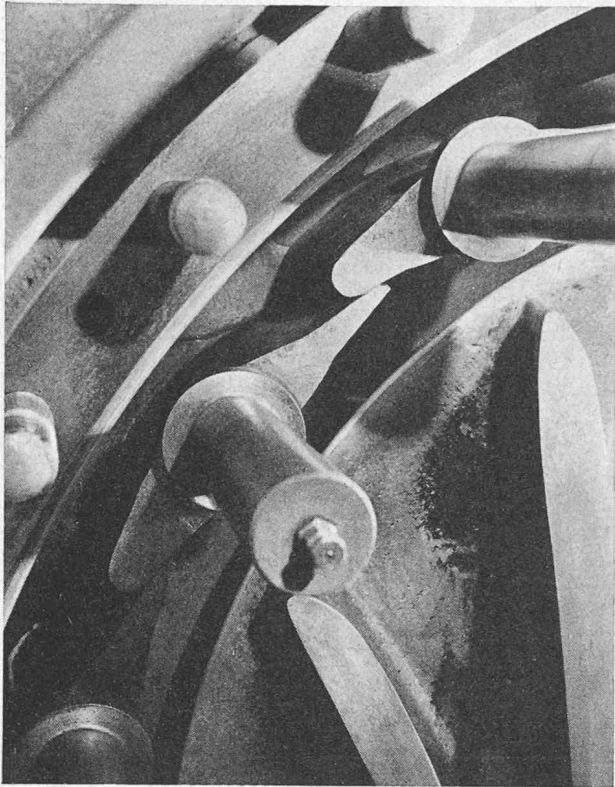
Fig. 15. — Aubes directrices de la turbine n° 3 de Martigny-Bourg après 4623 heures de service d'hiver.

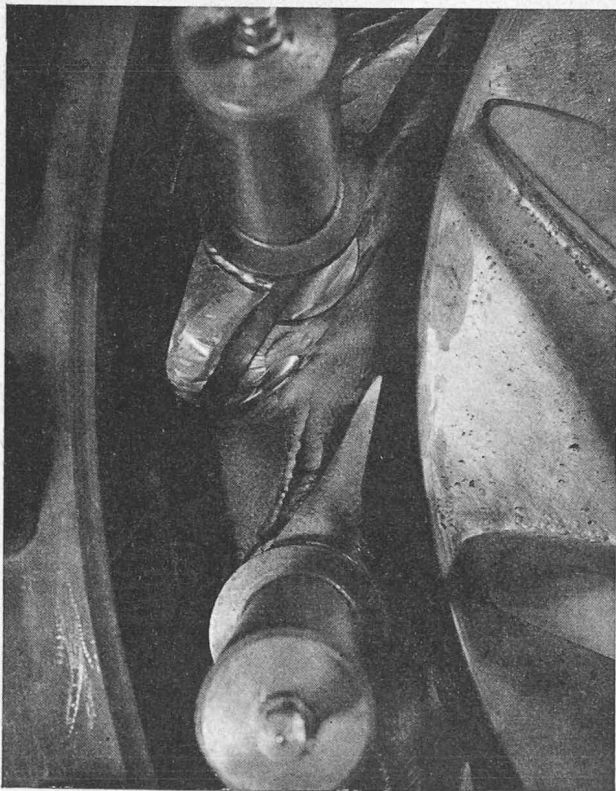
Fig. 16. — Aubes directrices de la turbine n° 1 de Martigny-Bourg après 3684 heures de service d'été.

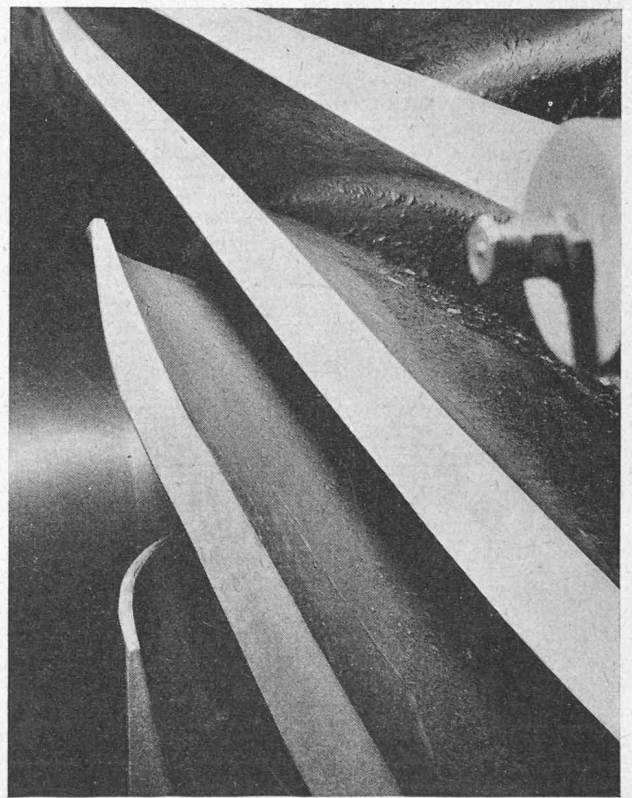
Fig. 17. — Aubage de la roue motrice de la turbine n° 3 de Martigny-Bourg après 4623 heures de service d'été.

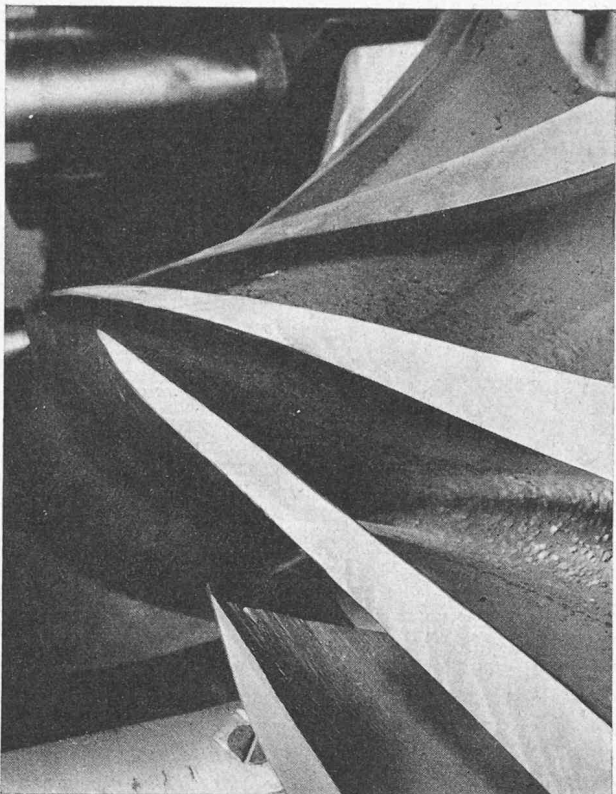
Fig. 18. — Aubage de la roue motrice de la turbine n° 1 de Martigny-Bourg après 3684 heures de service d'été.

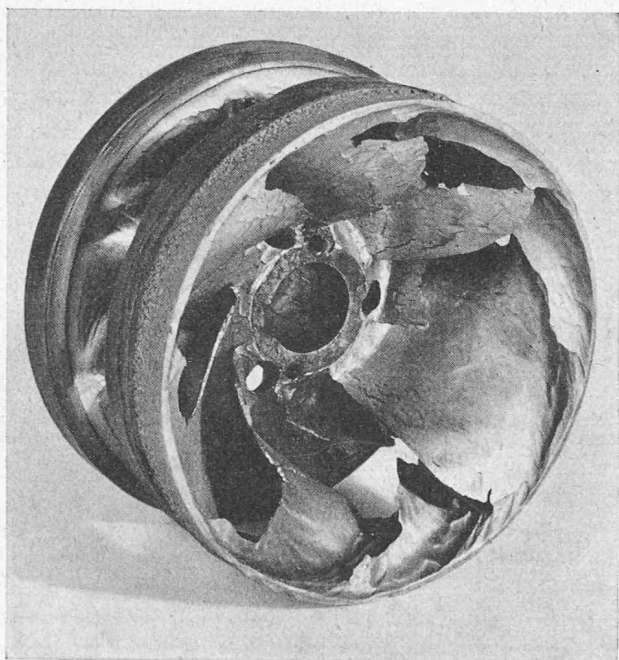
Fig. 19. — Roue motrice en bronze de la turbine Francis de Bourg-Saint-Pierre.

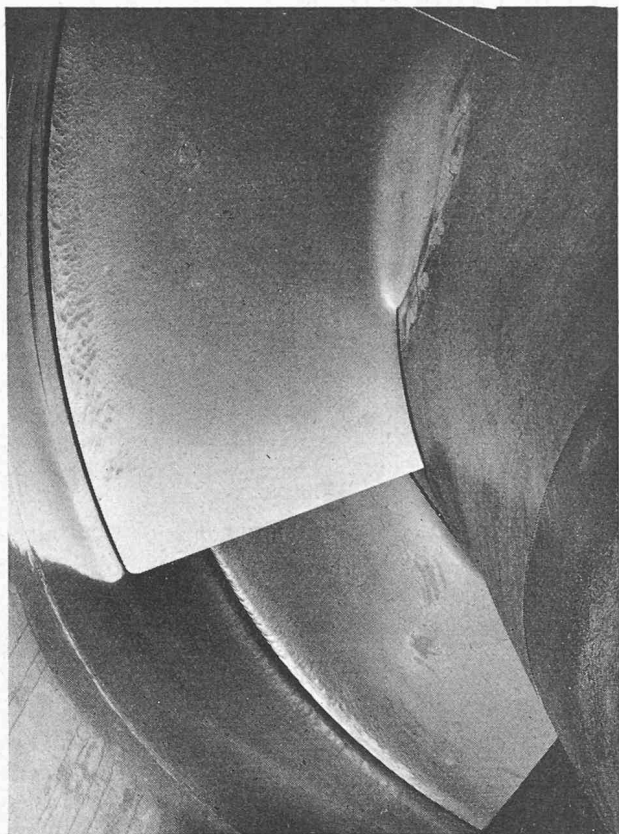
Fig. 20. — Vue prise par-dessous, de deux pales de la roue motrice de la turbine Kaplan du groupe 2 de l'usine de Lavey.

A cause de son grand coefficient de vitesse relative, les plus fortes usures par frottement se situent à la périphérie de la roue motrice et surtout sur le dos des aubes.

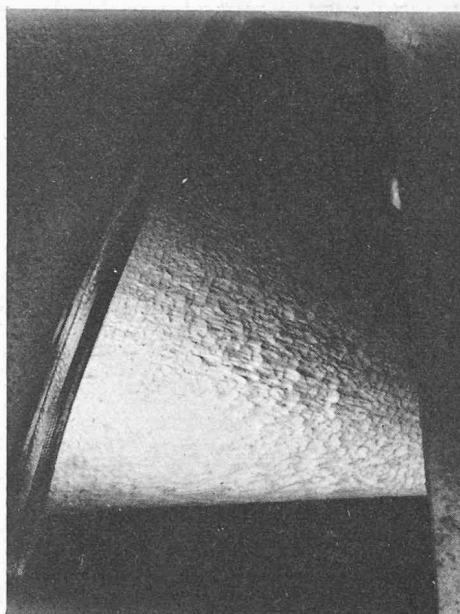
Fig. 21  
Pointeau  
en acier  
ordinaire,  
rechargé par  
soudure, de  
la turbine  
n° 4 de la  
centrale de  
Kander-  
grund, après  
20 600 heures  
de service

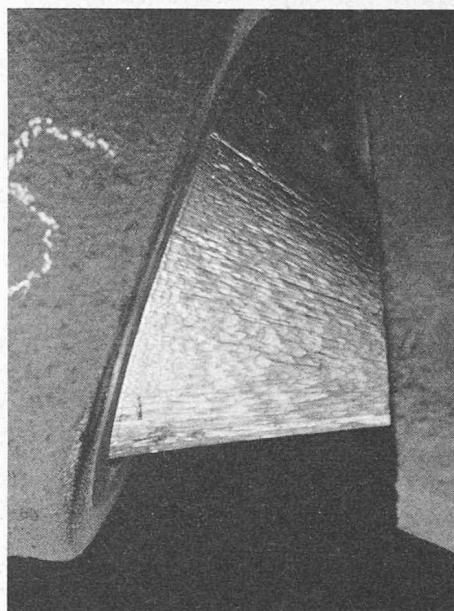
Fig. 22  
Pointeau  
en acier  
ordinaire,  
rechargé par  
soudure, de  
la turbine  
n° 5 de la  
centrale de  
Kander-  
grund, après  
51 340 heures  
de service.

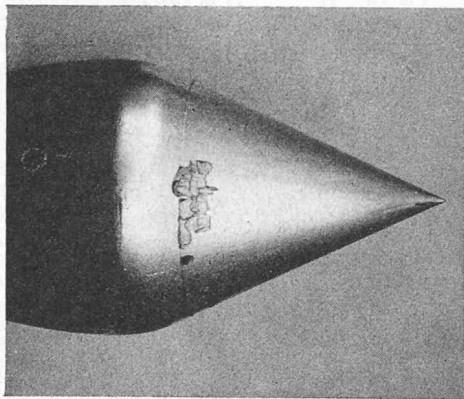
Fig. 23  
Pointeau  
d'une tur-  
bine de la  
centrale de  
Kander-  
grund, revêtu  
d'une couche  
de chrome  
dur, après  
26 807 heures  
de service.

Un premier essai a consisté à recouvrir d'une couche de chrome dur, de 0,15 à 0,20 mm d'épaisseur, la surface préalablement polie d'un pointeau. Cette couche est déposée par électrolyse<sup>1</sup> et son adhérence à la matière de base est excellente. La dureté Rockwell, mesurée en coupe, atteint 70 à 72 kg/mm<sup>2</sup>, ce qui correspond à une dureté Brinell de 1000 kg/mm<sup>2</sup> environ. Le pointeau a été démonté après 26 807 heures de service et on a constaté que sa surface (fig. 23) pouvait être encore considérée comme polie, tandis qu'il présentait une seule empreinte circulaire, due au contact entre le

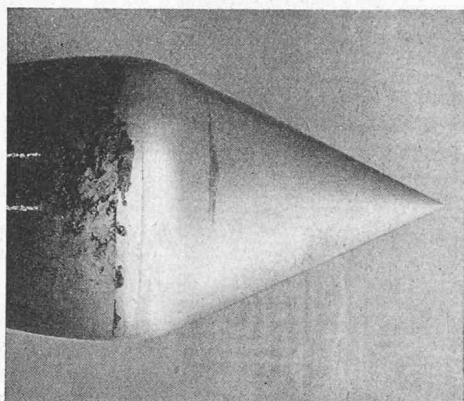
Fig. 24  
Pointeau  
d'une tur-  
bine de la  
centrale de  
Kander-  
grund, revêtu  
d'une couche  
de chrome  
dur, après  
51 666 heures  
de service.
