Zeitschrift: Bulletin technique de la Suisse romande

PROBLÈMES GÉOTECHNIQUES A L'INTERSECTION DE L'AUTOROUTE GENÈVE-LAUSANNE ET DES VOIES DES CHEMINS DE FER FÉDÉRAUX AU LIEU-DIT: « EN LARGES PIÈCES »

par H. B. de CÉRENVILLE & I. K. KARAKAS, ingénieurs, Lausanne

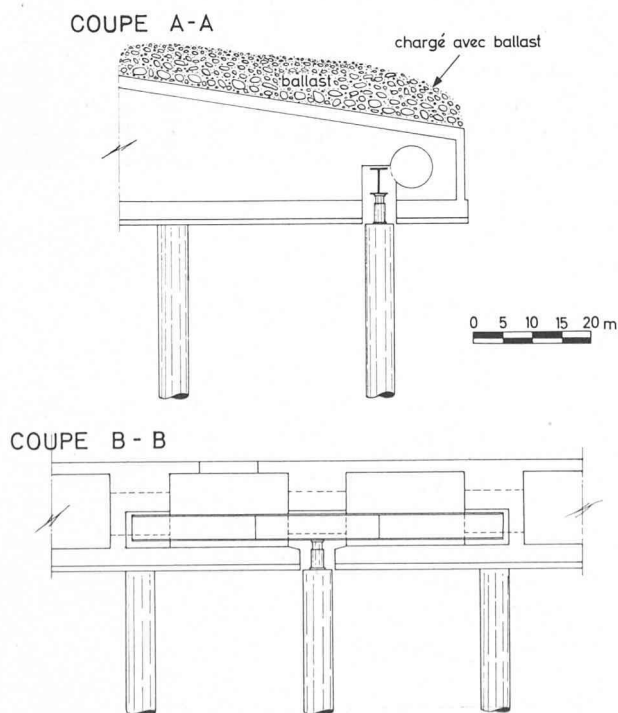
Fig. 8. — Coupes du dispositif pour essayer un pieu déjà sous la fondation exécutée.

Trois essais de charge de pieux furent exécutés ; il convient de distinguer les essais des pieux des palées des ponts IV et V préalablement mis en charge par la fondation et la recharge de ballast et tassés de 3,5 cm environ, et l'essai exécuté sur un pieu des ponts I, II et III qui n'avait pas été préalablement chargé. Le résultat obtenu par le chargement d'un des pieux des palées IV et V est très intéressant. Le pieu avait supporté les paliers de charge de 12 et 24 tonnes avec des tassements négligeables, presque égaux à l'élasticité du pieu, lorsqu'il descendit brusquement d'environ 35 mm sous une charge approximative de 40 tonnes pendant l'augmentation de la charge de 24 à 48 tonnes. Après cette chute, le comportement du pieu sous la charge de service de 48 tonnes (35 tonnes augmentées par le facteur du groupe), ainsi qu'à 72 tonnes (150 % de la charge de service), fut très satisfaisant. La descente brusque à 40 tonnes pouvait être expliquée par une fissure non fermée par la surcharge. En effet, au début, la charge fut reprise par le frottement de la partie du pieu au-dessus de la fissure, la fissure se referma ensuite brusquement, puis le comportement du pieu redevint normal (fig. 8).

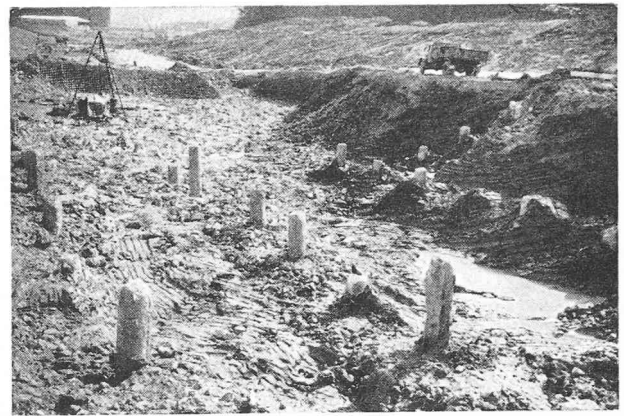
Fig. 7. — Forages dans les pieux.

La décision de bétonner et de charger la semelle de la première pile des ponts IV et V le plus rapidement possible pour stopper les remontées empêcha d'y laisser des tubes d'accès, ce qui excluait tout forage dans les pieux de ladite semelle. En revanche, quelques tubes furent laissés sur les pieux de la deuxième pile pendant le bétonnage et à travers la recharge de ballast sur celle-ci. D'autre part, des forages furent également exécutés dans les pieux des culées des ponts IV et V ainsi que dans les pieux des ponts I, II et III déjà battus (fig. 7).

- a) Les pieux non armés des palées des ponts IV et V se trouvaient à l'emplacement qui avait subi les plus fortes remontées de sol par le fond de la fouille, car ces remontées se produisirent sans que l'on s'en aperçoive immédiatement; elles furent, de plus, rapides. Les résultats de forage obtenus dans ces pieux furent imprécis pour deux raisons :
 - 1° carottage en petit diamètre avec récupération incomplète;

- b) Les deux forages exécutés dans les *pieux armés des culées des ponts IV et V* indiquèrent des fissures non ouvertes et un seul vide de 1 cm.
- c) Les *pieux non armés des palées des ponts I, II et III* qui n'avaient pas été soumis à des remontées de terrain présentèrent quelques fissures non ouvertes, mais aucun vide.
- d) Les *pieux armés des palées des ponts I, II et III* qui n'avaient pas non plus été soumis à des remontées de terrain ne présentèrent aucune fissure.

1. Les pieux non armés étaient tous fortement fissurés ou cassés aux ponts IV et V, relativement beaucoup moins aux ponts I, II et III.
2. Les pieux armés étaient fissurés par endroit aux ponts IV et V, mais pas du tout aux ponts I, II et III.

3. Les ouvertures des fissures (vides) dans les pieux non armés n'existaient que lorsqu'il y avait eu des remontées de sol autour des pieux.
4. Les pieux armés ne présentaient que des fissures non ouvertes.

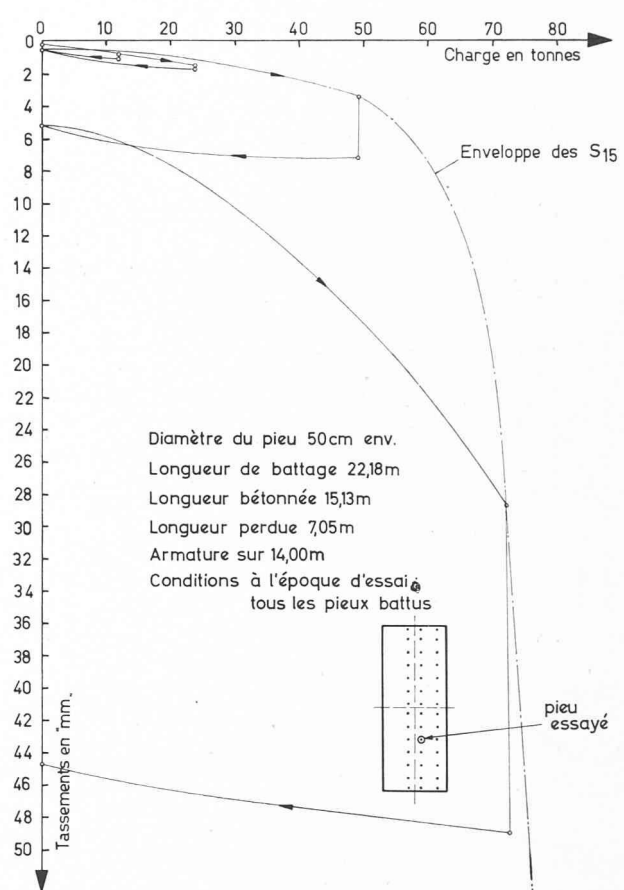
Fig. 9. — Résultat d'un essai de pieu.

Les résultats obtenus durant le deuxième essai d'un pieu des palées des ponts IV et V furent très satisfaisants ; les tassements négligeables correspondaient, en grande partie, à l'élasticité du pieu même. Le troisième essai, exécuté sur un pieu non préalablement chargé, donna des résultats plus complets (fig. 9). Cet essai indiqua que la rupture devait se produire entre 70 et 80 tonnes de charge, ce qui correspond à une résistance moyenne à la rupture de 5 t/m² de pieu (en négligeant la résistance en pointe) ou d'environ 3 t/m² de frottement latéral.

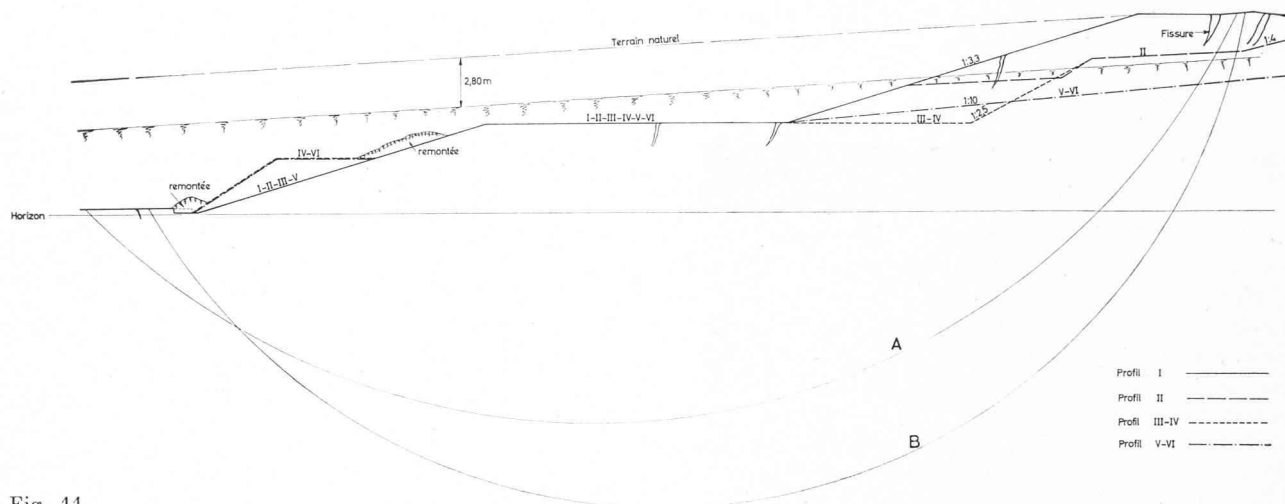
Fig. 11.

Les études furent faites sur le profil donné dans la figure 11. Tout d'abord, on rechercha quel était l'angle de frottement interne apparent minimum requis pour une cohésion $c = 0,5 \text{ t/m}^2$, pour les deux cercles de rupture A et B de la figure 11.

Pour le cercle A, on obtint un angle de frottement interne apparent de $5,3^\circ$ pour une sécurité $f_t = 1$ et de $4,7^\circ$ pour $f_t = 0,9$. Quant au cercle B, les résultats furent de $\Phi = 6^\circ$ pour $f_t = 1$ et $\Phi = 5,2^\circ$ pour $f_t = 0,9$.

En tenant compte des pressions interstitielles qui furent constatées à cette époque et en admettant un angle de frottement interne effectif de 20° et une cohésion de $0,2 \text{ t/m}^2$, on calcula pour chacun des profils A et B la position du niveau piézométrique (horizontal ou incliné) requise pour obtenir des sécurités de 1, respectivement de 0,9. Les calculs montrèrent qu'avec un niveau piézométrique horizontal, celui-ci se trouvait entre 3,8 et 4,5 m sous la crête pour des sécurités de 0,9 et 1, tandis qu'avec un niveau piézométrique incliné, celui-ci oscillait entre 2,1 et 2,8 m sous le terrain naturel pour lesdites sécurités. Ceci étant, le niveau piézométrique fut admis à environ 2,80 m sous le terrain naturel ancien. On étudia alors les six profils I à VI de la figure 11, qui donnèrent les coefficients de sécurité ci-après pour le cercle A :

il fallait adopter soit le profil IV (c'est-à-dire le profil III avec recharge au pied) soit le profil V (qui était très plat avec une pente de 1 : 10 à partir de la plate-forme).

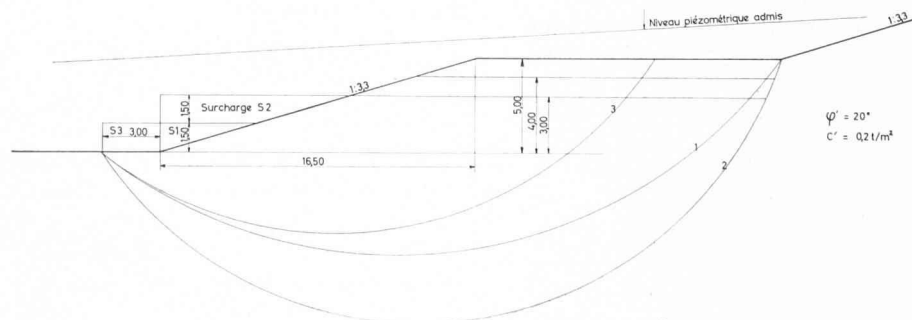
Fig. 12.

La stabilité du talus inférieur étant douteuse, ainsi que l'indiquait la fissure observée dans la berme, ce talus fut donc étudié séparément, selon la figure 12, en ayant toujours le niveau piézométrique à 2,80 m sous le terrain naturel ancien pour trois hauteurs de talus de 5, 4 et 3 m. Diverses surcharges S_1 , S_2 et S_3 placées au pied furent également envisagées afin d'accroître la sécurité totale ; celles-ci sont indiquées dans la figure 12. Les calculs correspondants donnèrent les résultats suivants :

D'après ce calcul, il est évident qu'avec le niveau piézométrique supposé, le talus n'était absolument pas stable et qu'il était inutile de diminuer sa hauteur, car plus celle-ci s'amointrissait, plus la sous-pression de l'eau prenait de l'importance et la sécurité restait par conséquent insuffisante. Il fallait donc charger le pied avec toutes les surcharges possibles pour ramener le coefficient de sécurité un peu en dessous de 1. Il était

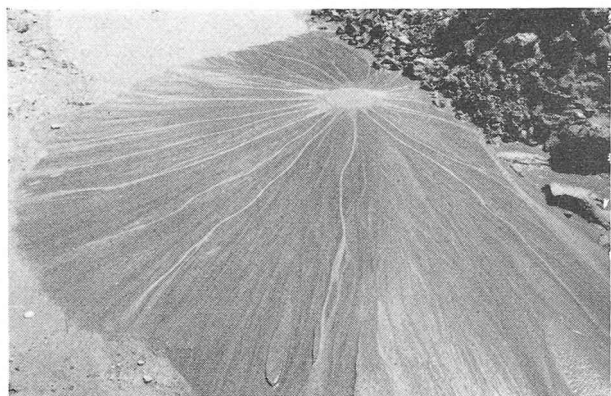
Fig. 13. — Fonctionnement d'un puits de décharge.

Vu la nécessité de rendre — dans la mesure du possible — les terrains à l'agriculture, le profil V fut adopté. Celui-ci offrait en outre l'avantage que si de nouvelles difficultés devaient surgir, il était possible de recharger le pied et d'accroître ainsi la stabilité. Cette solution fut donc exécutée. Des puits de décharge d'environ 40 cm de diamètre, d'un espacement de 5 m et remplis de ballast de 0 à 8 mm furent forés au pied des talus ; ils contribuèrent à diminuer la surpression. Actuellement, les talus sont totalement stabilisés (fig. 13).
