**Artikel:** Barrage de Zeuzier (VS): résultats actuels des recherches sur des déformations extraordinaires  
**Autor:** [s.n.]  
**DOI:** <https://doi.org/10.5169/seals-73942>

## Barrage de Zeuzier (VS)

### Résultats actuels des recherches sur des déformations extraordinaires

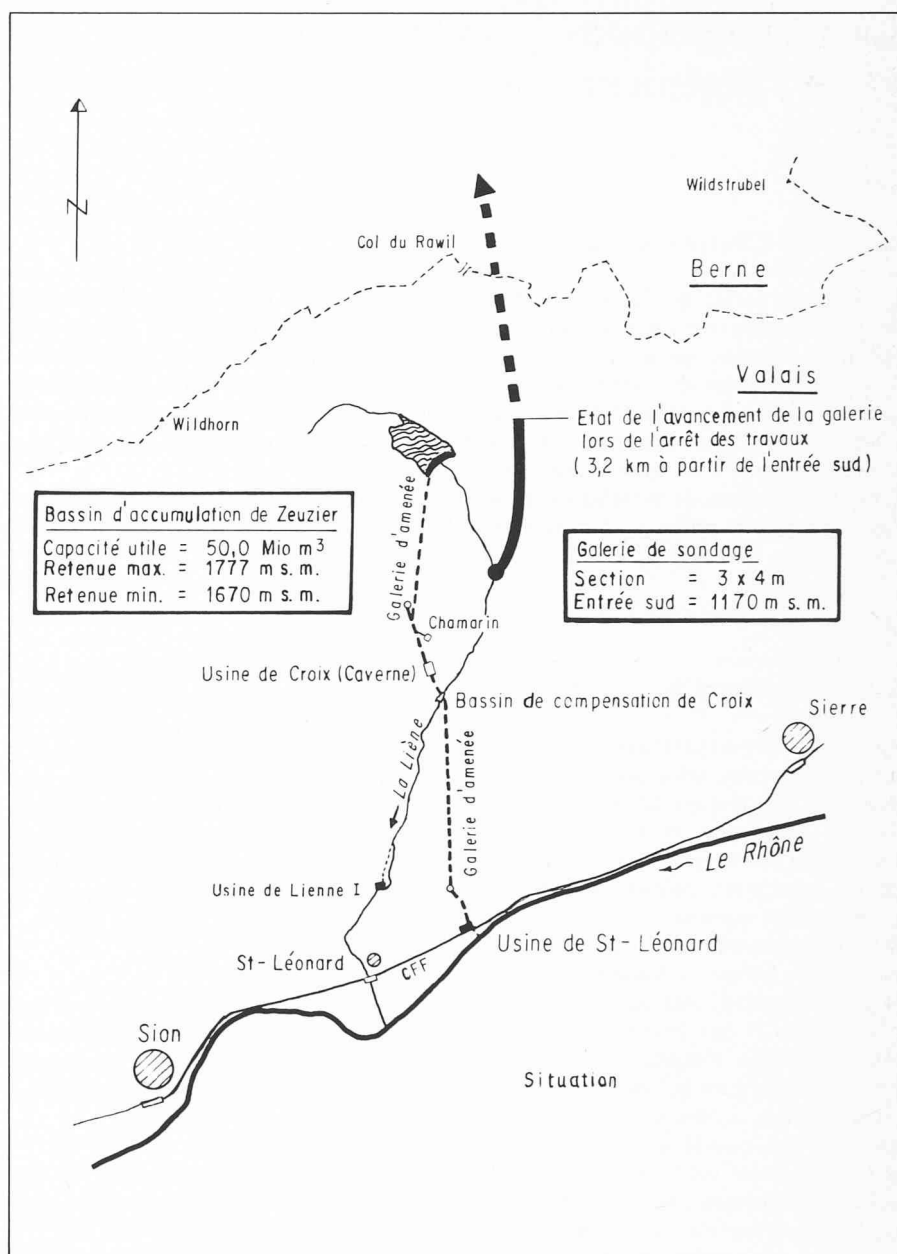
Les mesures géodésiques n'ont pu être entreprises que fin mai 1979, en raison des conditions d'enneigement ; elles furent ensuite répétées mensuellement jusqu'en octobre puis une fois encore en février de cette année. Elles consistent essentiellement en mesures d'angles et de distances entre de nombreux points de repère placés sur le mur et dans le terrain avoisinant jusqu'à des points de raccordement sur les flancs de la vallée. La comparaison entre les mesures de mai 1979 et celles des années 1972 et 1976 confirma nettement les déformations constatées au moyen des mesures régulières aux pendules. L'analyse des résultats jusqu'à ce moment indiqua un tassement du couronnement de 8 à 9 cm, un raccourcissement de la corde de l'arc entre les culées de 4 cm et un déplacement du milieu du mur vers l'amont de 7 cm environ. Ces déformations ont encore augmenté au cours de l'été d'environ 7 mm pour la corde et 9 mm pour le tassement du couronnement, entre fin

mai et début octobre. Les mesures les plus récentes, de février 1980, montrent que la corde se raccourcit encore mais avec une nette tendance à un amortissement du mouvement. L'ensemble des déformations déterminées par les mesures concorde très bien avec les fissures apparues dans le mur ainsi que leurs variations dans le temps.

Le fait que non seulement le mur, mais aussi les points de mesure dans le voisinage aient bougé, est significatif. Il en découle que les déformations du mur ne sont pas dues à des mouvements de rocher localisés, mais à une déformation d'ensemble de la contrée. On ne peut cependant pas préciser les limites de la zone concernée, car les dispositifs de mesure ne s'étendent pas assez loin dans les environs du mur. Ayant admis les points de repère les plus éloignés comme étant fixes, on considère que les déformations mesurées représentent des valeurs minima.
