Stabilisation d'un massif rocheux surplombant la voie CFF entre Salquenen et Loèche

par Bernard Matthey, Lausanne, et Félicien Clavien, Sion

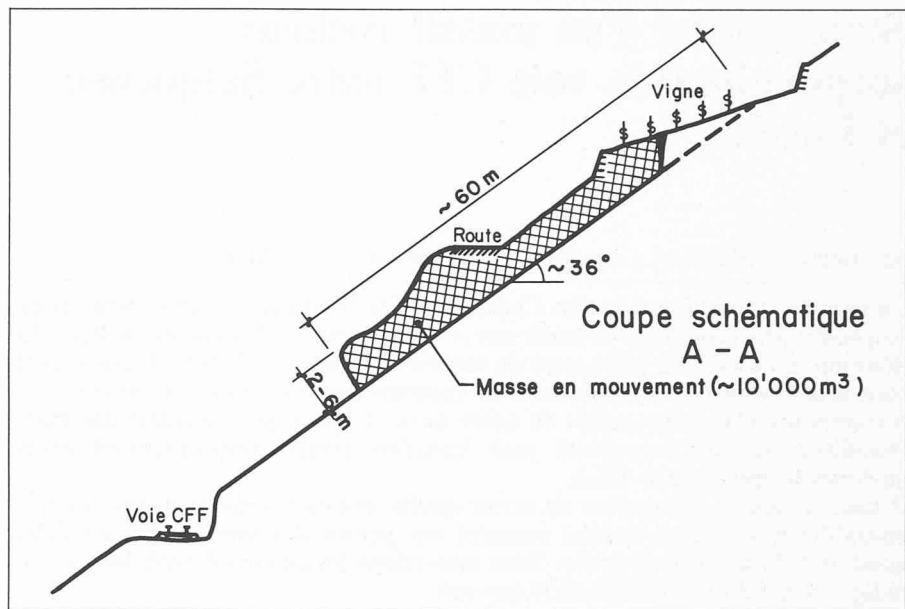
La zone touchée par le phénomène avait sensiblement la forme d'un triangle. A la base, une falaise d'environ 60 m de longueur permettait d'évaluer l'épaisseur de la masse en mouvement, qui variait de 2 à 6 m.

L'ensemble glissait sur une dalle lisse inclinée à environ 36° sur l'horizontale (fig. 6).

Fig. 6. — Profil schématique caractéristique.

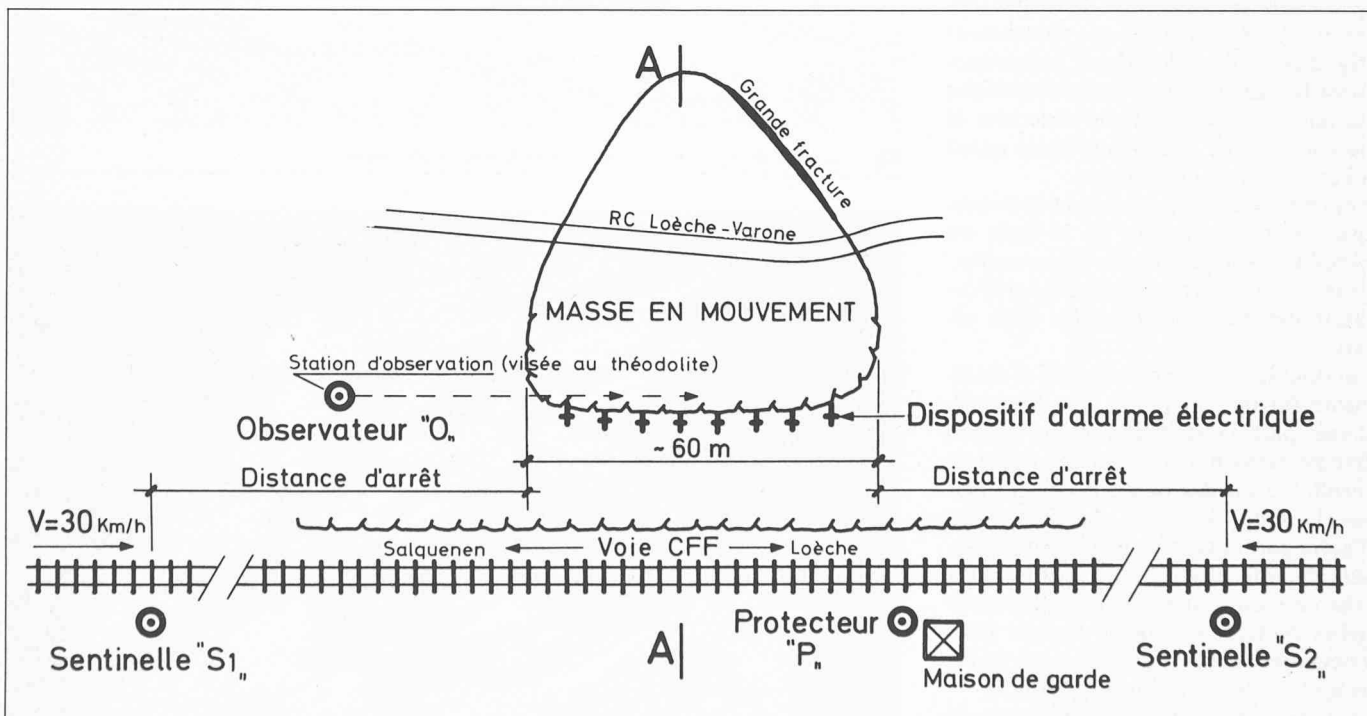
Fig. 4. — Plan schématique montrant le dispositif de sécurité mis en place à proximité du glissement. Fonctionnement: le protecteur «P» est alerté par l'observateur «O» ou par l'alarme électrique. Il prévient les sentinelles «S1» ou «S2» qui ont pour mission d'arrêter les trains.

Un double système de contrôle et de sécurité fut mis en place. Il comportait, d'une part l'installation d'une station fixe permettant d'effectuer des visées au théodolite sur des points de repère placés le long du front du glissement, d'autre part la mise en place d'un dispositif d'alarme électrique au pied de la falaise en mouvement. De plus, des sentinelles postées le long de la voie pouvaient, si nécessaire, arrêter les trains avant la zone dangereuse (fig. 4 et 5).

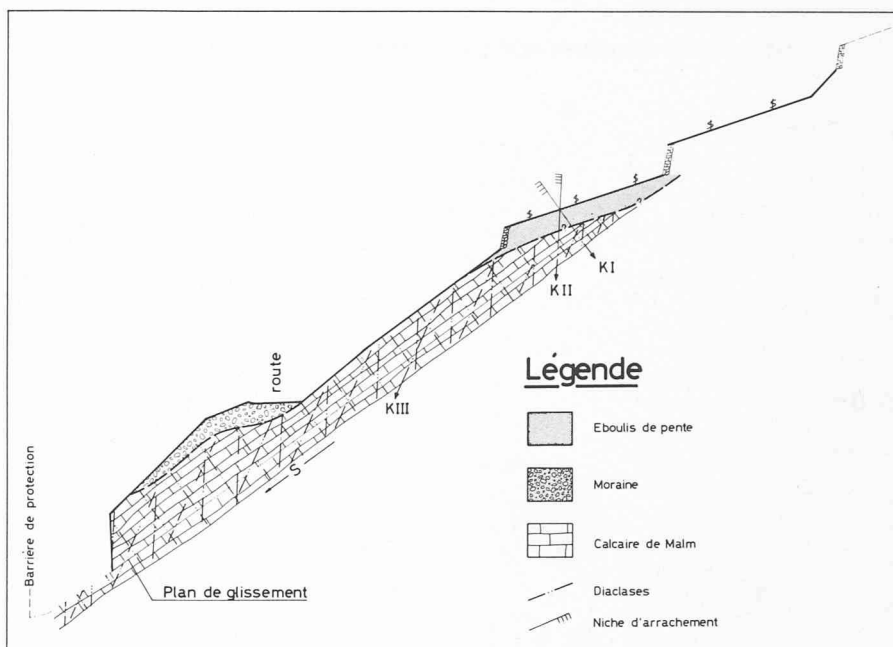
Fig. 7. — Profil géotechnique.

Moraine: A l'aval de la route Loèche-Varone, les calcaires du Malm sont surmontés localement de dépôts morainiques (fig. 7). L'épaisseur de ces dépôts quaternaires ne devrait pas dépasser 2,0 m. Il s'agit de gravier sableux avec beaucoup de pierres et de blocs arrondis.

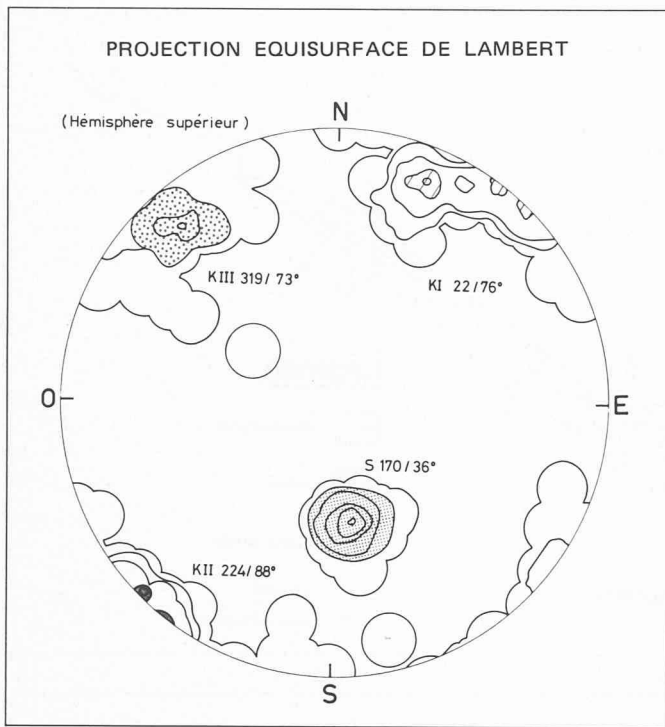
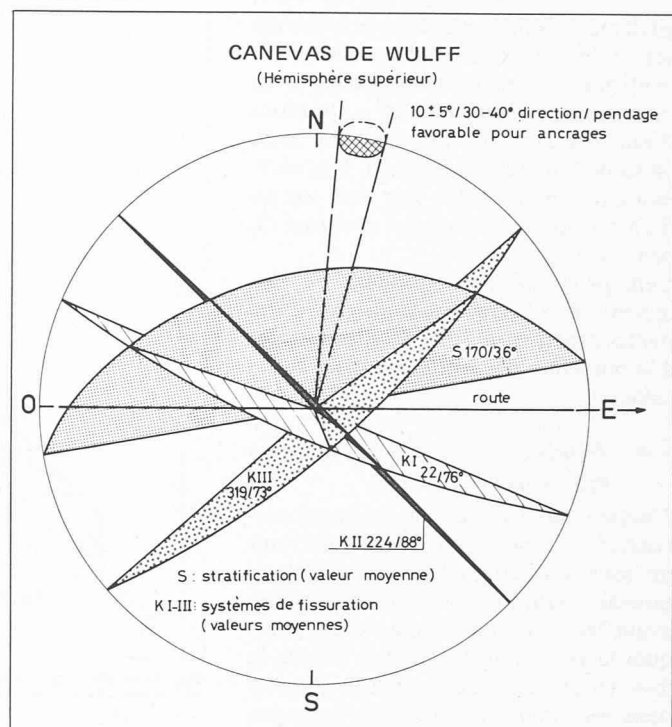
L'étude géologique laisse apparaître différents systèmes de discontinuités principales (fig. 8 et 9).

La stratification représente la surface de discontinuité majeure du massif en présence (plan de glissement). Comme déjà précisé plus haut, la stratification plonge assez régulièrement vers le SSE et est très peu ondulée (valeur moyenne $170/36^\circ$). Les surfaces de stratification sont parfois recouvertes d'un plaquage calcitique et présentent des stries de direction oblique ($200-210/35-36$) par rapport à la ligne de pente du plan de glissement.

Il ressort des fig. 8 et 9 que, en plus de la stratification, d'autres systèmes de diaclases ont également joué un rôle déterminant dans l'instabilité de la zone en question.

Fig. 8. — Diagramme de densité des joints observés.

Fig. 9. — Projection stéréographique des systèmes principaux de joints.

Afin d'assurer une certaine perpendicularité des ancrages par rapport à la stratification et aux différents plans de discontinuité (K I, K II) et de respecter les orientations interdites, correspondant à l'intersection de deux systèmes de discontinuité, l'orientation suivante a été retenue pour les tirants d'ancrages (fig. 8 et 9),

$10 \pm 5/30-40^\circ$ (direction pendage).

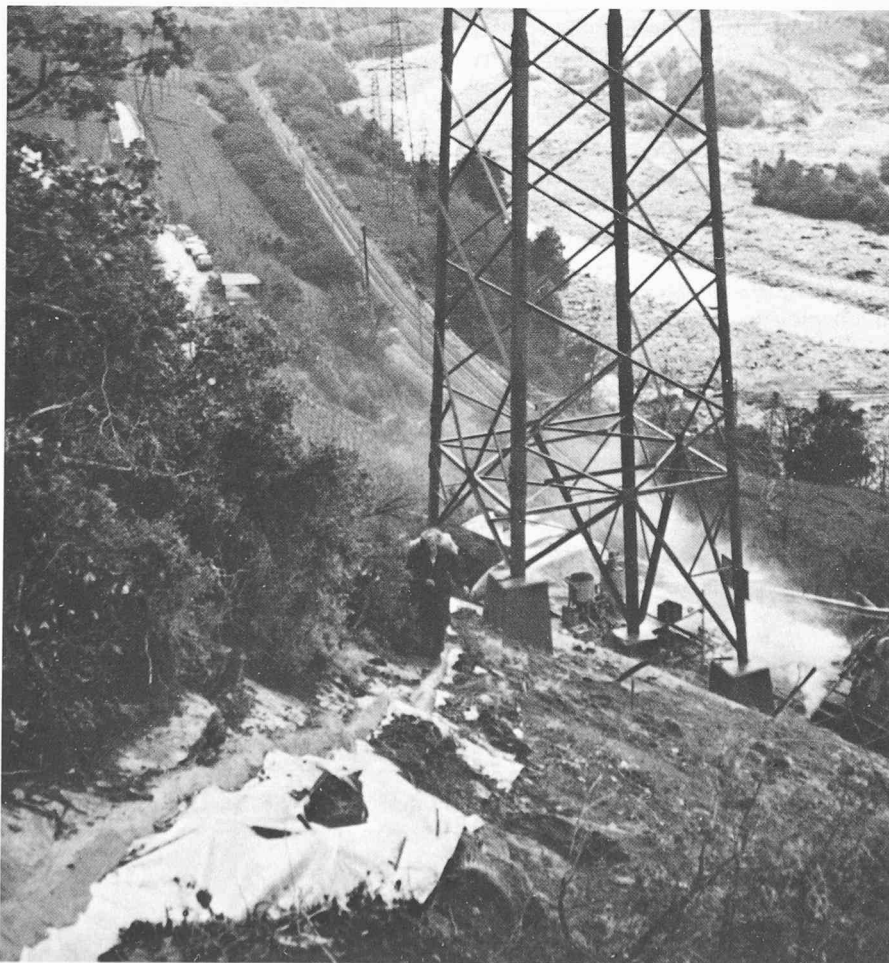
Tous ces systèmes de fissures possèdent un haut degré de recouplement. Les surfaces de joints sont relativement rugueuses et parfois ouvertes. L'importante fissure relevée au nord du pylône (fig. 3 et 10) situé à l'est de la zone en mouvement ne correspond pas

à un seul système de discontinuité. Elle suit plutôt les deux systèmes de fissuration K I et K II.

Cette fissure délimite la zone en glissement à l'est-nord-est.

Fig. 10. — L'importante fissure située à l'ouest du pylône, délimitant le glissement au nord-est, après colmatage.

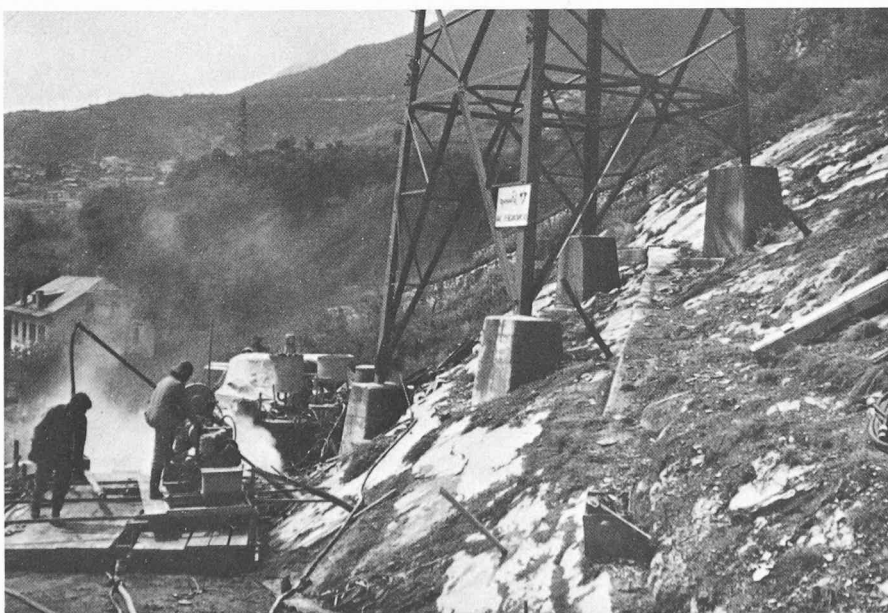
Fig. 12. — Ancrages VSL, dans la zone du pylône à haute tension.

Le secteur situé aux abords du pylône à haute tension (fig. 12) a été l'objet de mesures de consolidation immédiates (4 ancres VSL avec charge utile de l'ordre de 120 t).

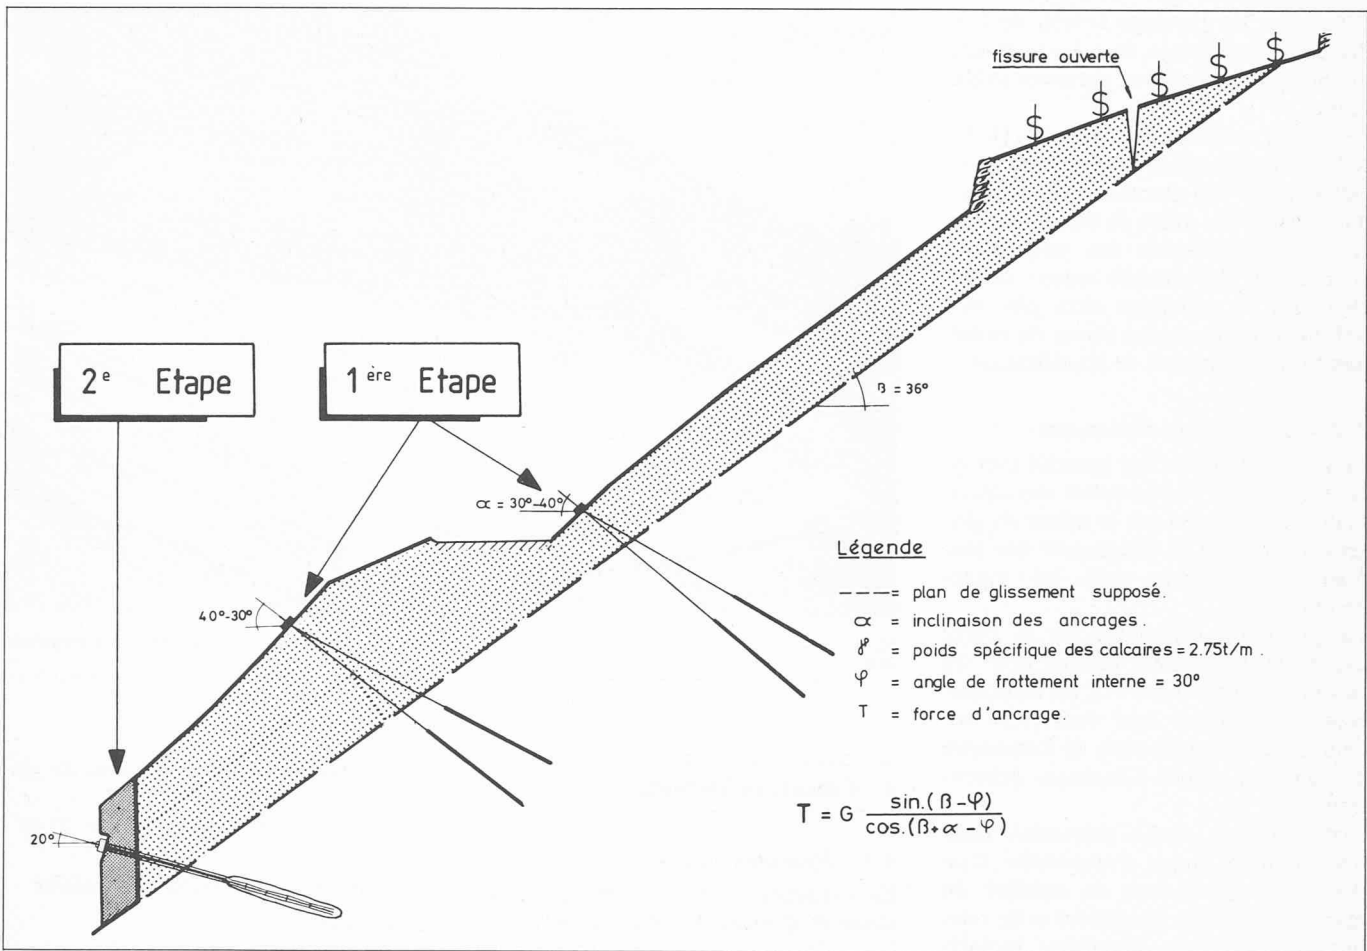
Sur la base des hypothèses admises précédemment, on a ensuite estimé les forces d'ancrages nécessaires à rétablir, dans une première phase, les conditions d'équilibre limite pour le modèle esquissé sur la fig. 13.

Compte tenu des conditions géologiques et topographiques en présence, le calcul des forces d'ancrages nécessaires a pu être ramené à un problème à deux dimensions avec un versant à un seul système de fissure inclinée (stratification = 36°) et délimité par les fissures ouvertes amont (K I et K III).

$$T = \frac{G (\sin \beta - \cos \beta \operatorname{tg} \phi)}{\sin (\beta + \alpha) \operatorname{tg} \phi + \cos (\beta + \alpha)} = \frac{G \sin (\beta - \phi)}{\cos (\beta + \alpha - \phi)}$$

Fig. 13. — Calcul de stabilité avec ancrages — coupe schématique type.
