Zeitschrift: **Ingénieurs et architectes suisses**

Les chaussées de ponts — dégâts et réparations

par Friedrich Kilcher, Soleure et Michel Fouvy, Cully

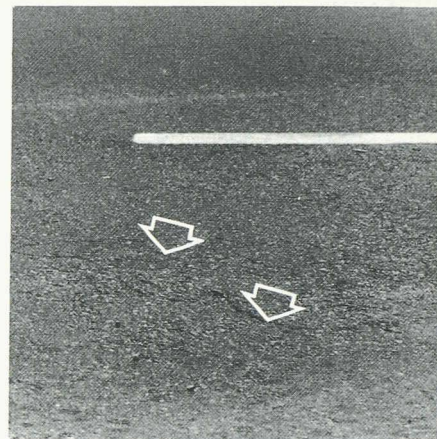
Fig. 2. — Premières fissures dans le revêtement d'un pont.

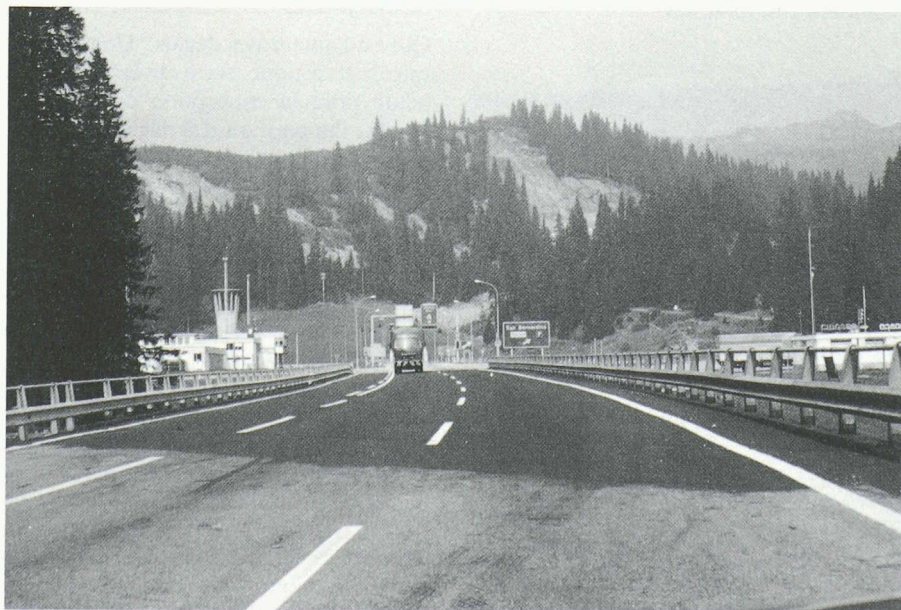
Fig. 1. — Pont ayant subi une réfection et chaussée intacte.

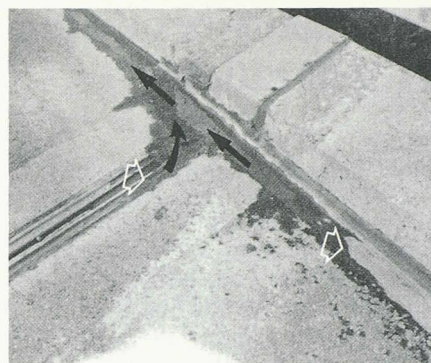
Fig. 4. — Joint de dilatation avec apparition d'eau sur le revêtement et aux raccords. Le raccord au joint de dilatation a déjà été réparé avec de l'asphalte coulé.

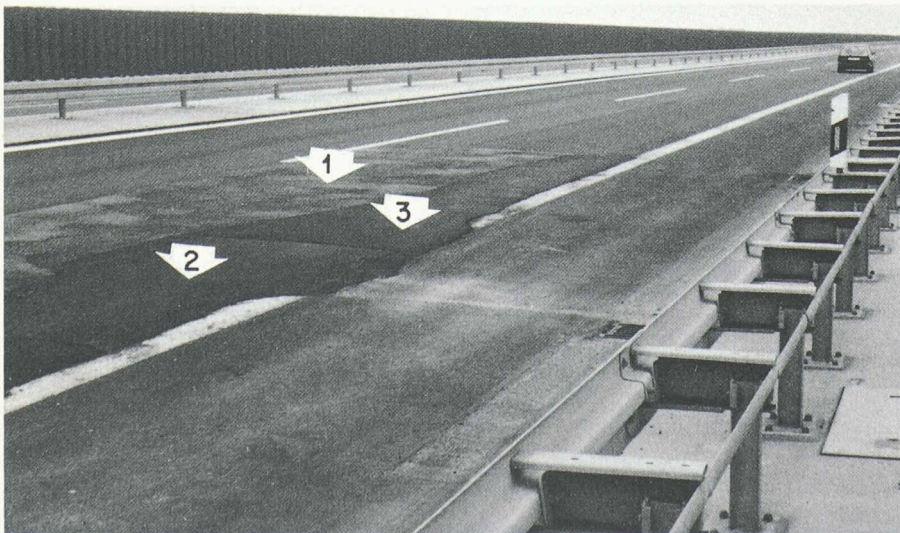
Fig. 3. — Tapis hydrocarboné récemment posé sur un viaduc d'autoroute. Cinq mois après sa mise en service, ce revêtement compte déjà trois « générations de réparations ».

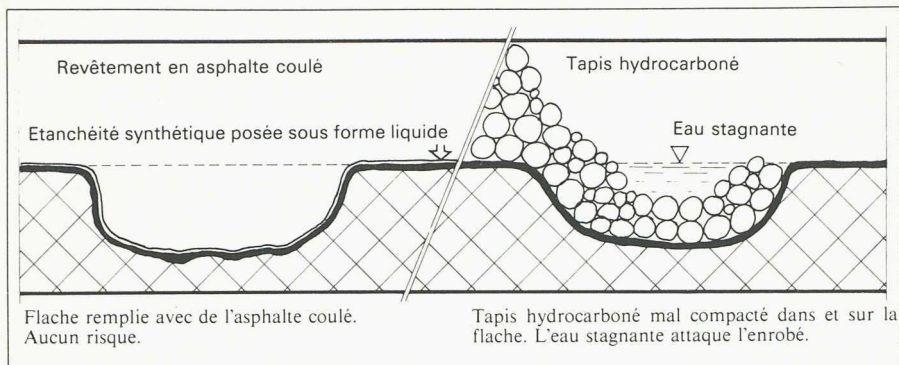
Fig. 5. — Influence des flaches du béton sur le revêtement.

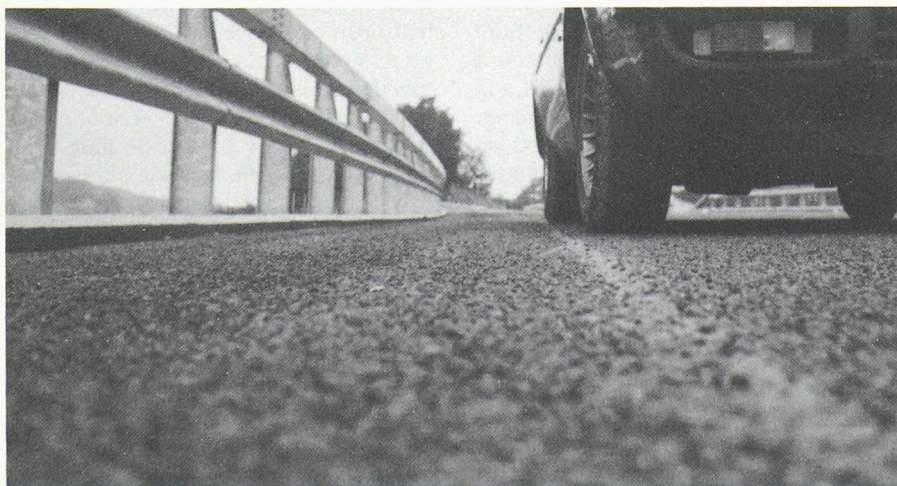
Fig. 6. — Revêtement de pont en asphalte coulé surfacé avec du gros gravillon, après cinq ans d'utilisation.

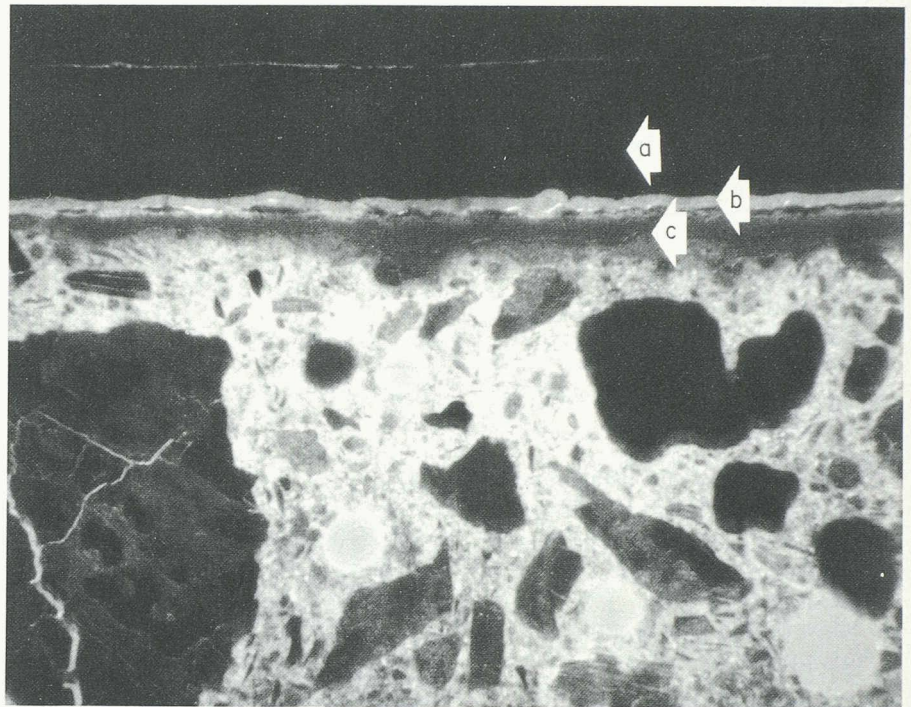
Fig. 7. — Echantillon de lame mince polie (échelle 50:1); a) étanchéité synthétique sous forme liquide à base d'élastomère; b) couche intermédiaire; c) primer dans la zone supérieure du béton. (Photo: laboratoire LPM, Beinwil)

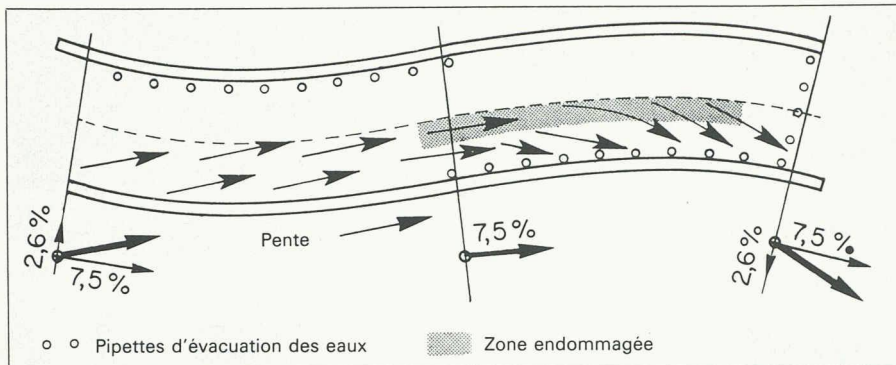
Fig. A1. — Représentation schématique de l'emplacement des pipettes et du sens d'écoulement de l'eau dans le revêtement.

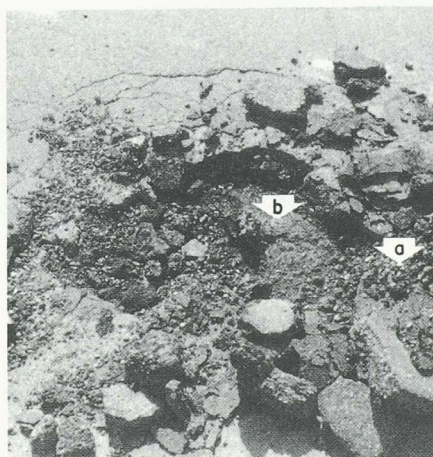
Fig. A3. — Revêtement démonté à l'endroit le plus endommagé; a) revêtement désenrobé et désagrégé et nombreux agrégats mis à nu; b) étanchéité à laquelle adhèrent des morceaux de béton. Béton endommagé.

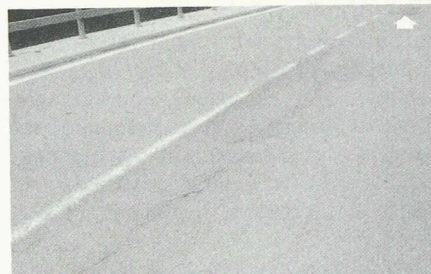
Fig. A2. — Dégât au revêtement avec fissures du tapis hydrocarboné dues à la poussée. Les teneurs en vides de la partie du revêtement endommagé s'élevaient à: 5,1-7,5% (volume) dans la couche d'égalisation; 4,0-7,4% (volume) dans la couche d'usure. (La flèche indique l'endroit où l'on a prélevé un échantillon; cf. fig. A3.)

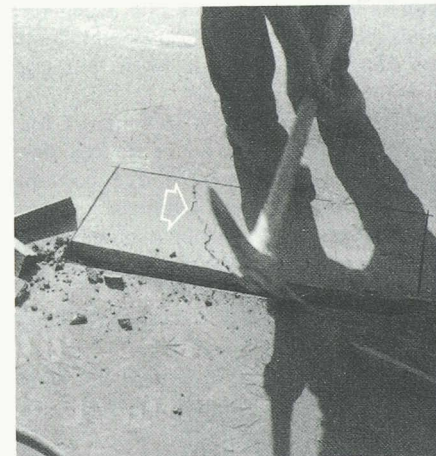
Fig. A4. — Prélèvement du revêtement fissuré transversalement: fissure visible dans la couche d'usure.

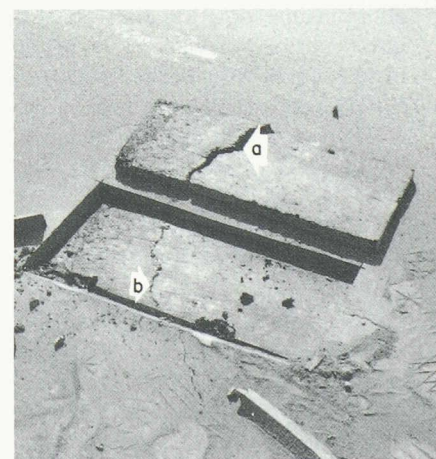
Fig. A5. — La couche d'usure a glissé sur la couche d'égalisation a), ce qui l'a fissurée. Sous la fissure b), il apparaît une crête de saleté sur la couche d'égalisation. Cette dernière n'a pu être enlevée qu'en morceaux. Un examen plus approfondi a révélé des décollements de l'étanchéité de la surface du béton.

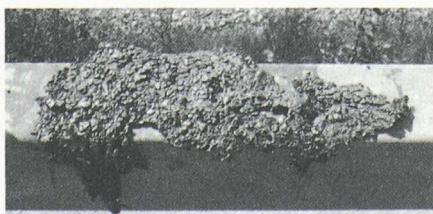
Fig. B5. — L'étanchéité qui a été enlevée, avec le béton qui y adhère (à l'envers).

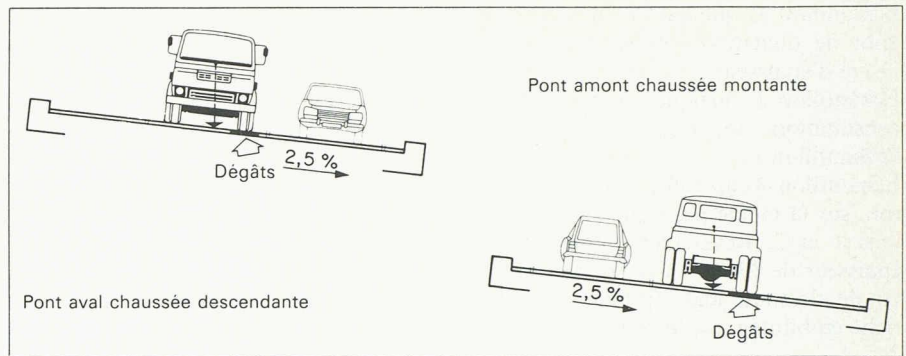
Fig. B1. — Coupe en travers schématique indiquant l'emplacement des dégâts. Les endroits endommagés (signalés par des flèches) se situent sous la roue supportant la charge maximale.

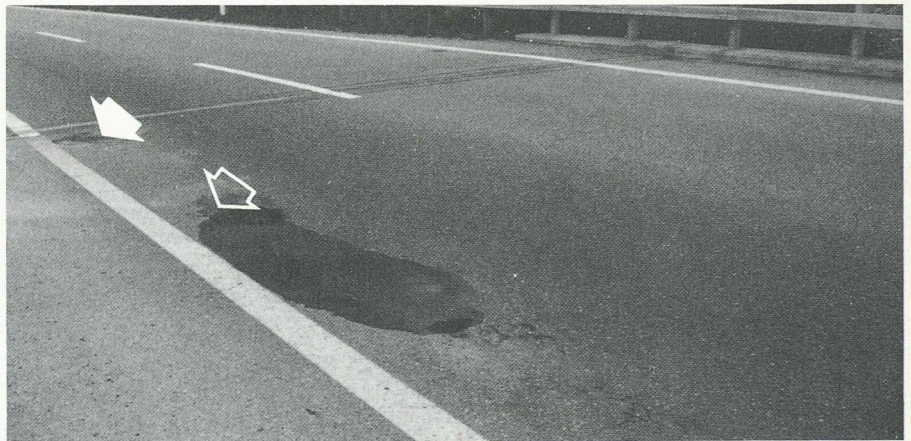
On constate souvent de gros dégâts juste à côté des joints de dilatation qui ne se trouvent pas au même niveau que la chaussée. Les vibrations du pont et des véhicules peuvent accélérer le rythme du « martelage ». La dégradation, le tassement et le compactage local (et les inégalités qui en résultent) augmentent à nouveau l'effet des chocs et sont des phénomènes fréquents (fig. B2).

Fig. B2. — Vue en direction du joint de dilatation inférieur où un trou provoqué par des chocs a été réparé; l'échantillon 1 a été prélevé dans cette zone à l'avant de la réparation longitudinale du revêtement.

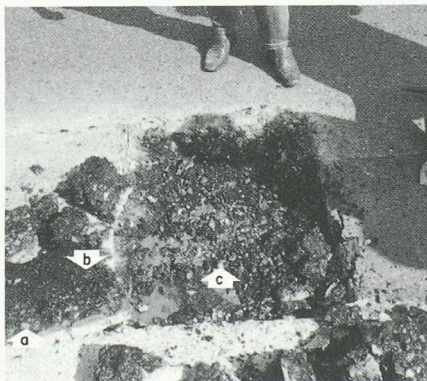
Fig. B3. — Echantillon 1: le revêtement en enrobé, d'une épaisseur totale de 11 cm, a sa couche inférieure désenrobée (a). Sur les faces de rupture, le bitume se détache du gravillon (b). L'étanchéité est recouverte de gravillon désenrobé et d'eau stagnante provenant du revêtement (c).

Echantillon 1: quelques mètres après le joint de dilatation: revêtement fissuré, 11 cm d'épaisseur.

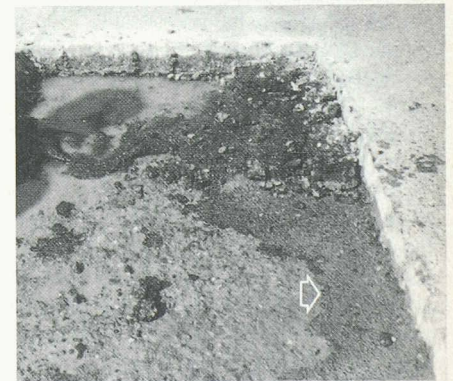
Fig. B4. — Echantillon 1: le revêtement a été enlevé. L'étanchéité se détache, avec une couche de béton qui lui adhère et qui mesure jusqu'à 8 mm d'épaisseur. Les bords droit et gauche de l'étanchéité adhèrent fermement au béton (flèche). Eau stagnante au point le plus bas.

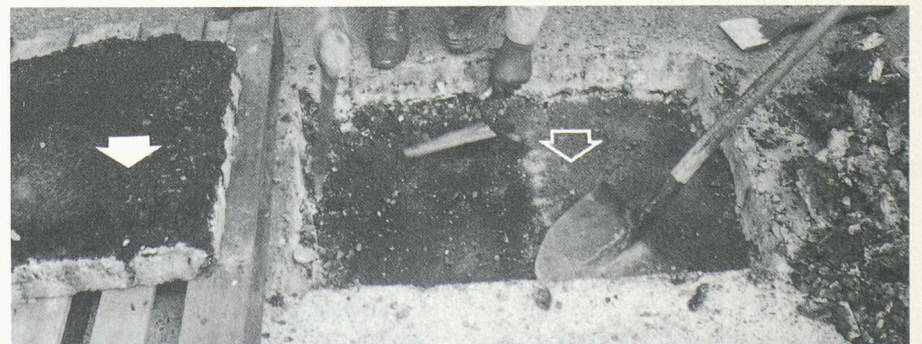
Fig. B6. — Echantillon 3: le revêtement peut pratiquement être enlevé en bloc et sans être endommagé (épaisseur 13 cm). Au-dessous, l'étanchéité est intacte. De plus, elle adhère encore fermement au béton. On ne constate aucun enduit d'accrochage entre l'étanchéité et le revêtement.

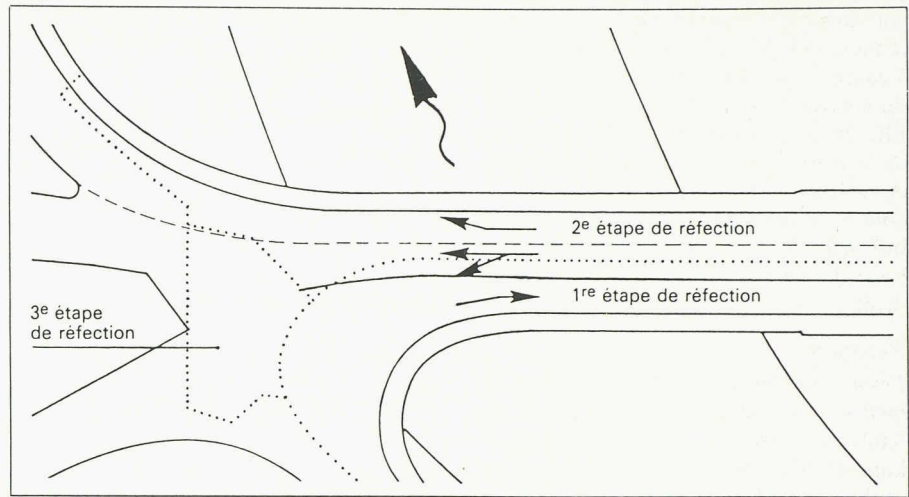
Fig. C1. — Plan schématique avec voies de circulation et charges dues au trafic: à gauche, transport lourd de gravier, au centre, trafic lourd avec arrêt avant le carrefour, à droite, voie empruntée par un trafic faible avec accès généralement libre vers la droite. Numérotation des étapes des travaux de réfection.

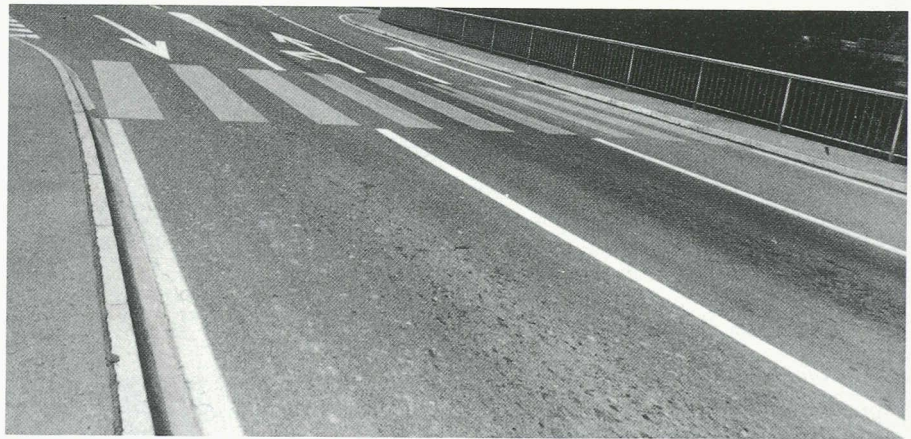
Fig. C2. — Vue d'ensemble en direction du carrefour. Cf. fig. C1 pour le commentaire.

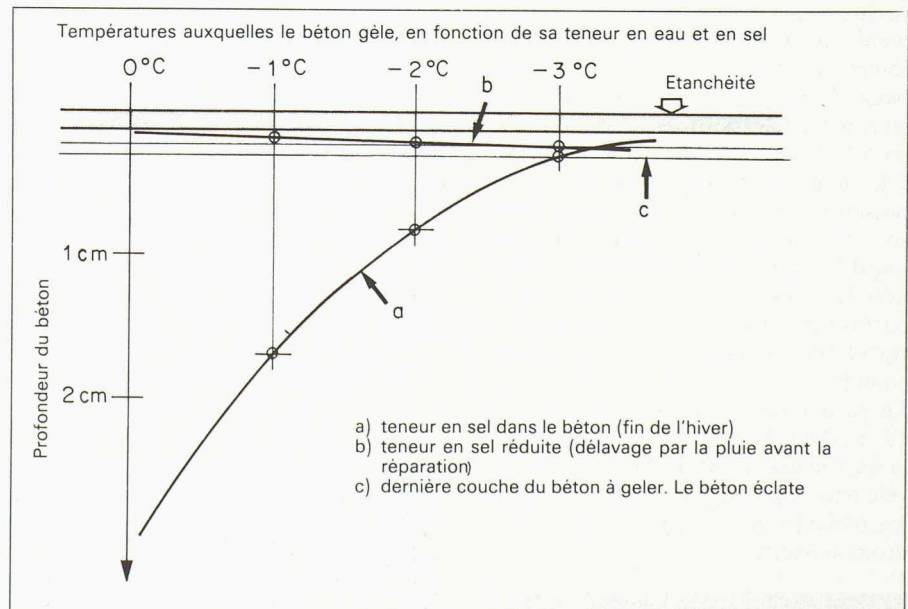
Fig. C3. — Schéma présentant la formation du gel en fonction de la courbe de la teneur en sel dans le béton.

Le graphique C3 présente une explication possible de l'apparition de la fissuration du béton parallèlement à l'étanchéité lors du premier gel au début de l'hiver. Avant la réparation du revêtement, le sel a pénétré pendant des années dans le béton jusqu'à la profondeur représentée par la courbe a). En été, la pluie a partiellement délavé le sel de la surface du béton jusqu'à quelque 2-5 mm de profondeur, selon la courbe b). Le béton mouillé et imbibé d'eau salée a gelé sous l'étanchéité, et cela depuis le haut et le bas en fonction de sa teneur en sel et de l'abaissement de la température, jusqu'au point où cette teneur était la plus élevée, soit à 3 mm de profondeur environ. Lorsque l'eau a gelé dans cette zone c), son expansion a été empêchée par la glace qui l'enserrait en dessus et en dessous, ce qui a obligé le béton à éclater à cet endroit.

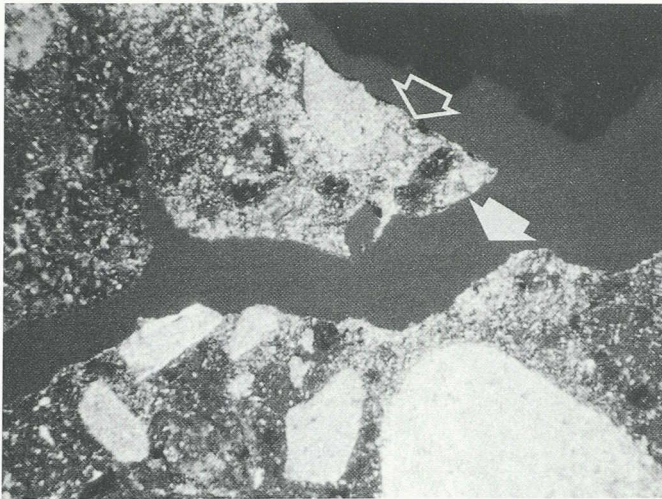
Fig. C4. — Echantillon prélevé dans la zone du revêtement endommagé; l'étanchéité n'adhère déjà plus, des fissures faïencées sont visibles à la surface du béton. Lame mince (éch.: 30 : 1).
(Photo: laboratoire LPM, Beinwil)

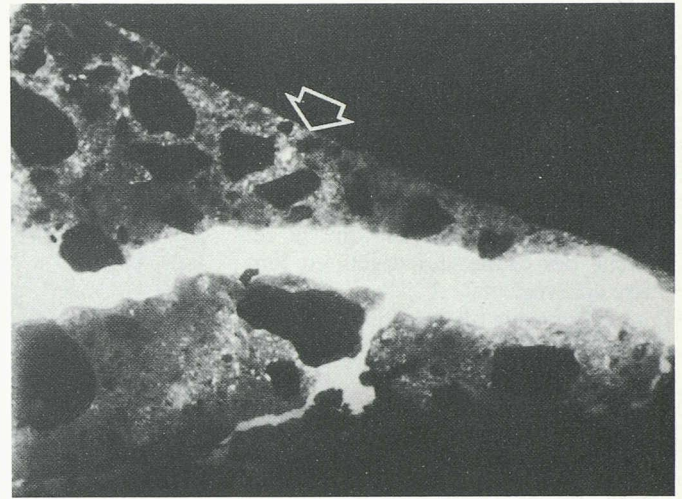
Fig. C5. — Echantillon prélevé dans une zone paraissant saine; l'étanchéité est intacte et adhère parfaitement au béton; fissure horizontale à la surface du béton. Lame mince (éch.: 30 : 1).
(Photo: laboratoire LPM, Beinwil)

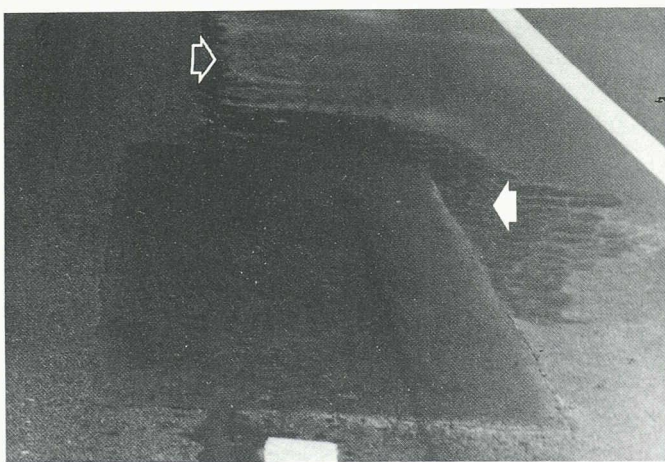
Fig. C6. — Premiers dégâts survenus au revêtement posé en première étape, le long du joint de reprise central.

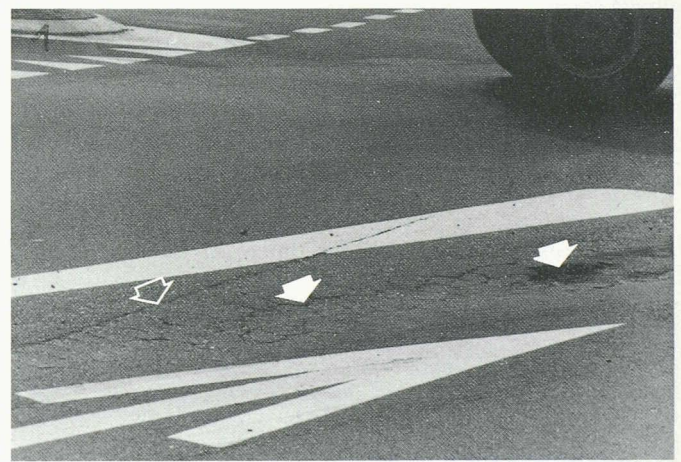
Fig. C7. — La destruction se poursuit exclusivement à l'endroit de la deuxième étape de pose, à droite (troisième étape visible à gauche du joint de reprise).

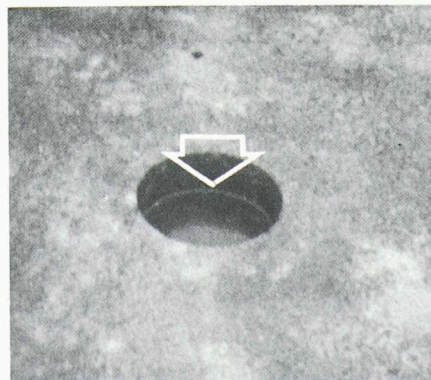
Fig. C8. — Prélèvement d'échantillons dans le revêtement deux ans après la «réfection». L'étanchéité adhère (encore) bien. Apparition de 1,4 cm d'eau stagnante vingt minutes après le prélèvement de l'échantillon.

1. l'ouverture des caissons;
2. l'assainissement du béton;
3. une étanchéité renforcée, à base d'élastomère posée sous forme liquide;
4. un revêtement en asphalte coulé.

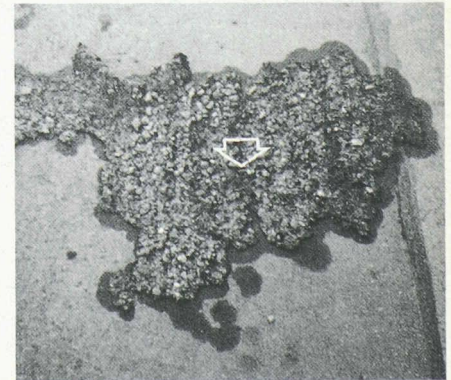
Fig. C9. — Echantillon du revêtement prélevé près du joint de reprise central, peu avant le carrefour, deux ans après la «réfection». L'étanchéité et le béton révèlent des traces manifestes de rainures dues au frottement. Vue de dessous.

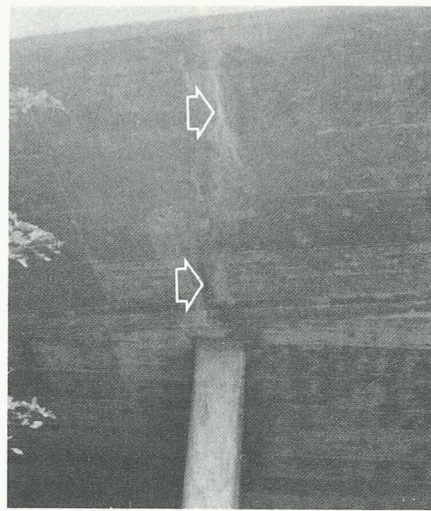
Fig. D1. — Fissure dans la dalle du tablier au-dessus d'un pilier porteur intermédiaire permettant à l'eau de s'écouler (traces de calcaire: blanches vers le bord et rouille vers le pilier).

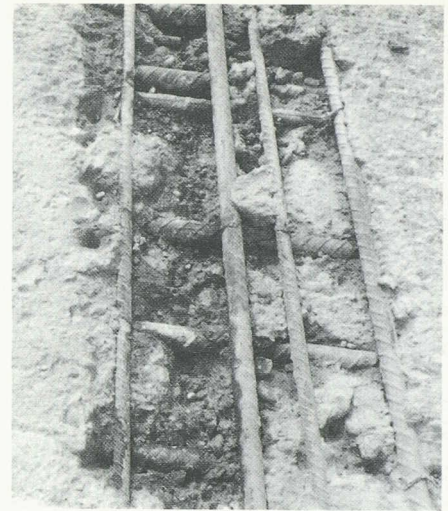
Fig. D2. — Apparition d'une fissure contenant de l'humidité dans le béton lors du démontage du revêtement. Gravillon sans liant quelque 3 mm au-dessous de la surface du béton. L'armature supérieure principale, visible sur la photo, n'était pas rouillée. L'explication de l'origine du dégât n'est pas claire.

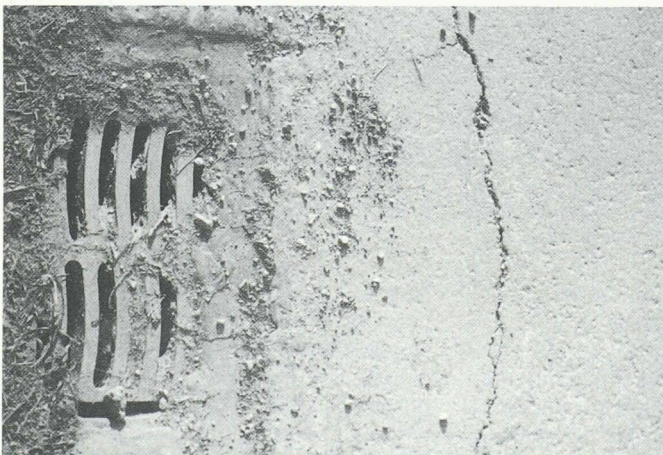
Fig. E1. — Fissuration visible de l'enrobé.

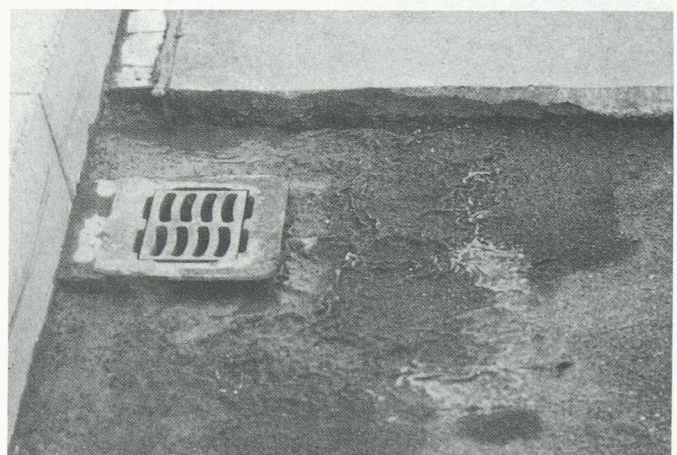
Fig. E2. — Après arrachage de l'enrobé: une feuille préfabriquée déformée et ondulée a provoqué ce dégât au revêtement.

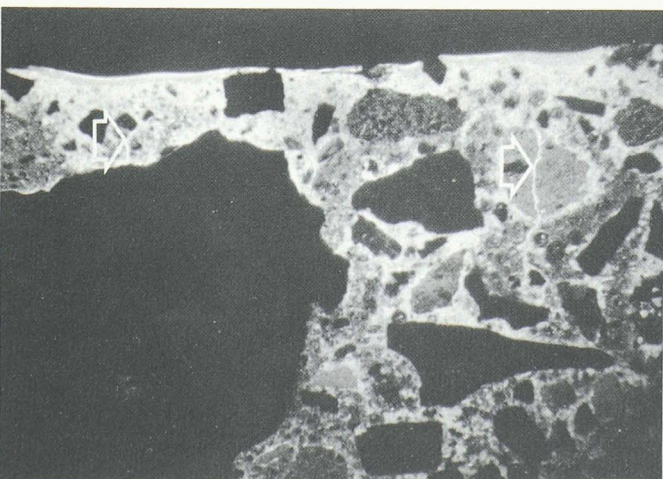
Fig. F2. — Surface de béton présentant de petites fissures, coupe transversale. Lame mince (éch.: 20:1). (Photo: laboratoire LPM, Beinwil)

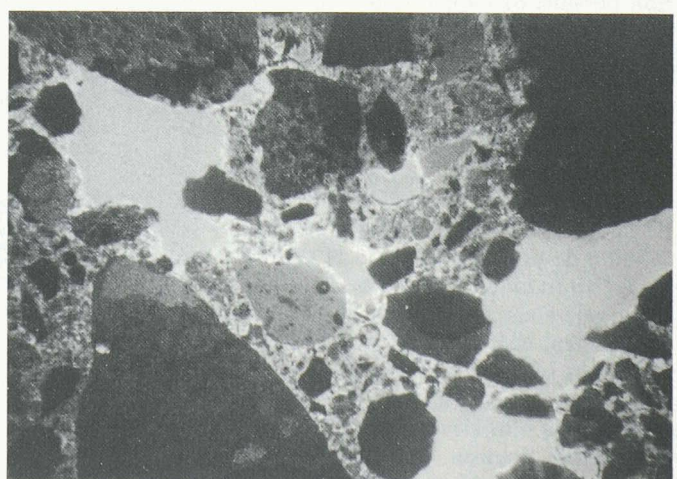
Fig. F3. — Béton situé 2 mm en dessous de la surface, avec concentration de trous. Coupe transversale. Lame mince (éch.: 20:1). (Photo: laboratoire LPM, Beinwil)

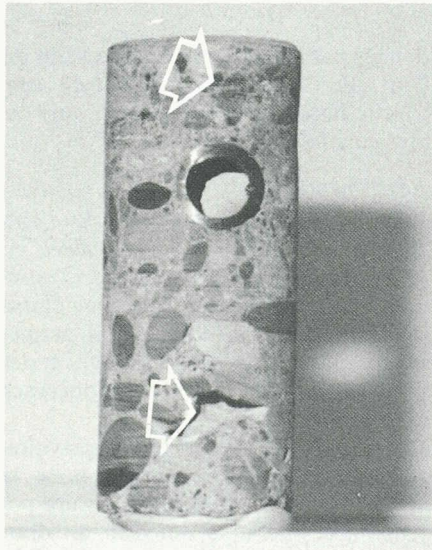
Fig. F1. — Carotte d'un diamètre de 5 cm présentant un gros trou visible à environ 8 cm de profondeur. Les petits trous ne se remarquent pas sur la photo.

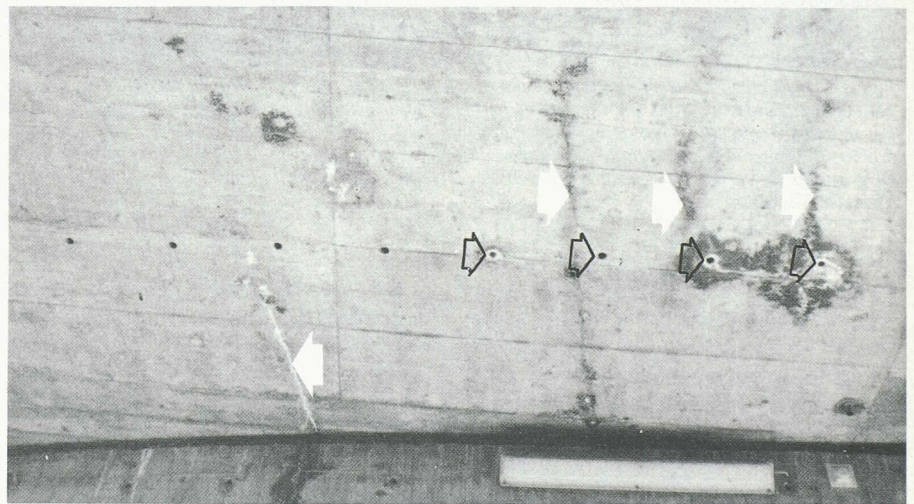
Fig. G3. — Vue du dessous: dalle en béton percée jusqu'aux éléments en mousse synthétique. L'eau s'est déjà écoulée par les fissures longitudinales. Ecoulement de l'eau par les trous de forage (à droite sur la photo). Cf. fig. G2 également.

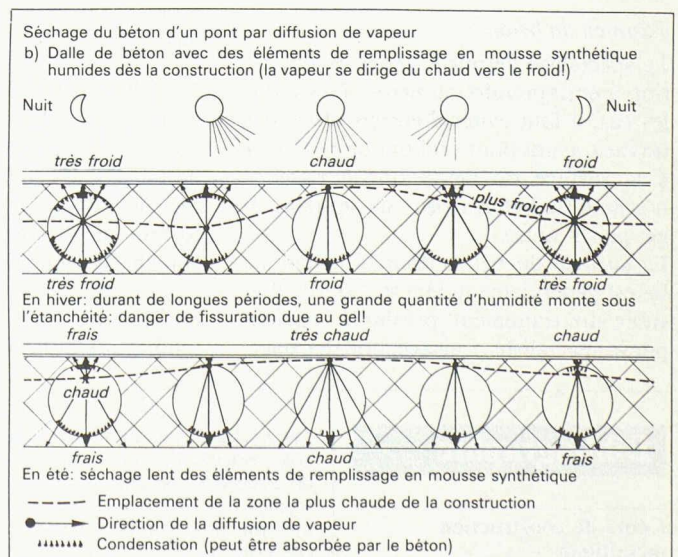
Fig. G2. — Pont d'autoroute en montagne avec éléments de remplissage en mousse synthétique remplis d'eau. Le séchage des éléments en mousse synthétique dure des années.

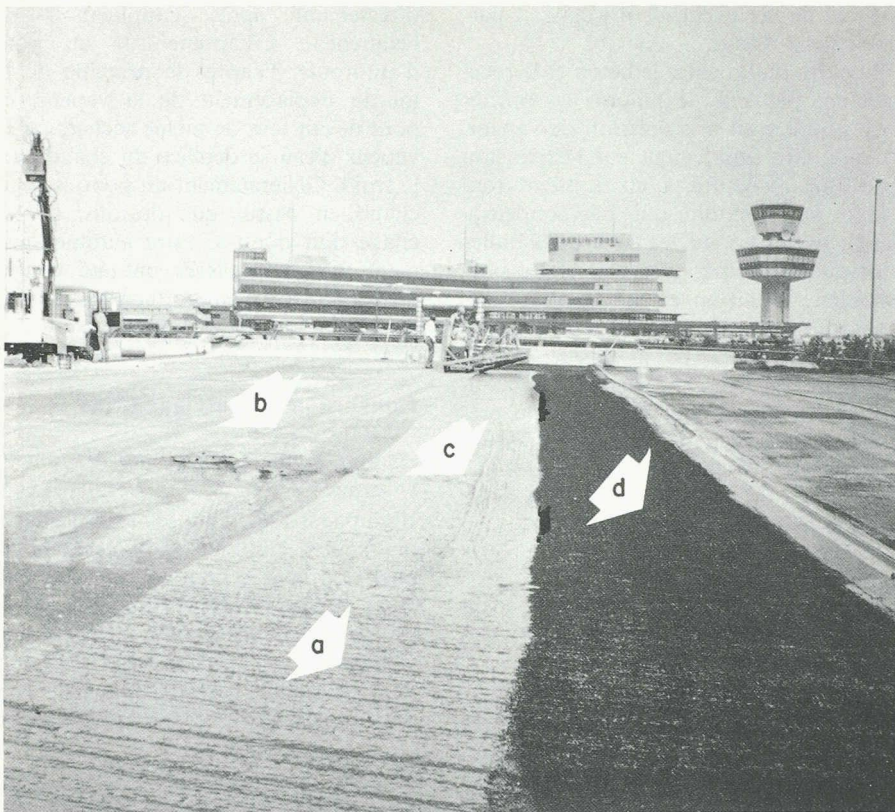
Fig. 8. — Réparation d'un revêtement de pont destiné aux lourdes charges (piste de roulement pour avions Galaxy). Sens du roulement perpendiculaire au champ photographique: a) rainures des fraiseuses (quelque 3 cm de béton ont été fraisés); b) surface de béton ayant reçu une couche de primer; c) étanchéité synthétique sous forme liquide, à base d'élastomère; d) couche d'accrochage en granulés de caoutchouc prête à recevoir le revêtement en asphalte coulé; à droite de la photo: joint de dilatation.
