Zeitschrift: **Ingénieurs et architectes suisses**

Band (Jahr): **110 (1984)**

Assainissement et étanchement de revêtements d'étanchéité de bassins de compensation défectueux au moyen de lés de bitume polymère (LBP) et essais des matériaux

par Jürg P. Junker, Dübendorf, et Walter Kehrl, Meilen/ZH

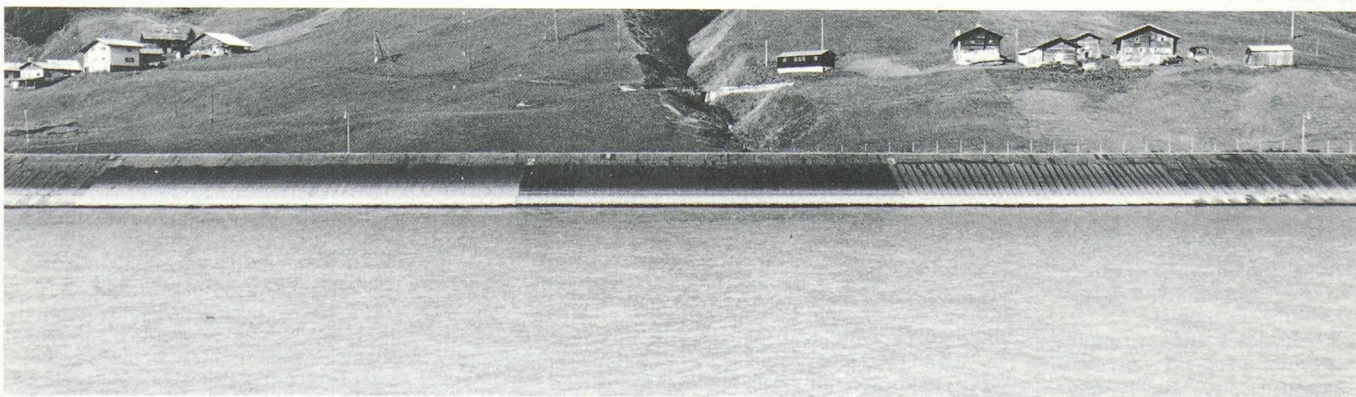
Fig. 1. — Vue d'ensemble des parcelles 1, 2 et 3 avec les lés de bitume polymère (LBP).

La figure 1 donne une vue d'ensemble des parcelles après application des lés de bitume polymère (état sept ans après la pose).

Sept ans après leur pose, l'état général des lés de bitume polymère (LBP) peut être qualifié de très bon.

Dans leur ensemble, les parcelles 1 à 3 font preuve d'un bon comportement et cela aussi bien sur le plan optique que fonctionnel.

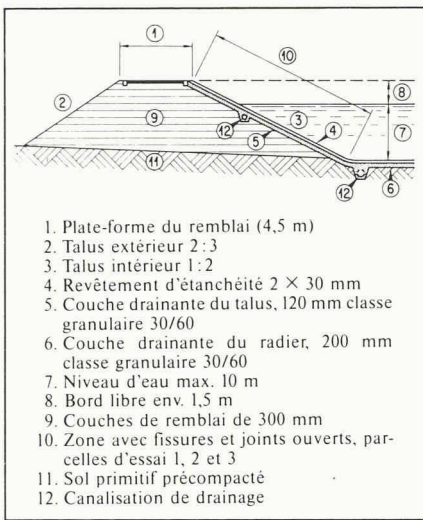
Fig. 2. — Coupe schématique de la digue.

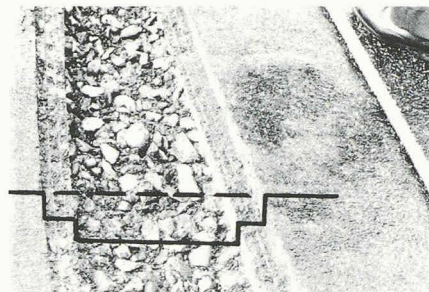
Fig. 3. — Joints/fissures fraisés, section en T, couche de drainage visible.

Une partie des fissures ont été fraisées en forme de T, c'est-à-dire que la couche de revêtement supérieure a été ouverte sur une plus grande largeur que la couche inférieure. Ce fraisage laisse apparaître le corps du remblai ou plus précisément la couche de drainage comme on peut l'apercevoir sur la figure 3.

Après le fraisage, l'ouverture en T a été remplie avec du mastic fortement stabilisé.

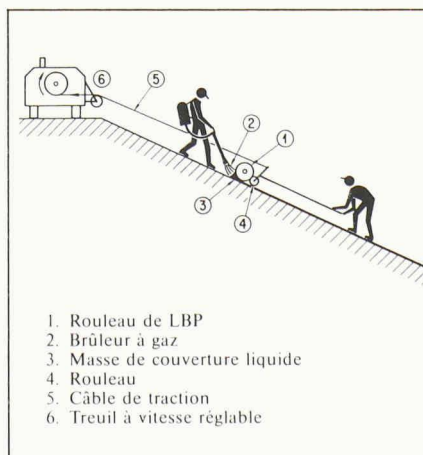
Fig. 4. — Vue schématique du dispositif de soudage de lés de bitume polymère.

Après l'obturation des fissures au mastic, on a procédé à la pose par soudage des lés de bitume polymère. Cette opération s'est effectuée de bas en haut avec pressage simultané au moyen d'un rouleau à éléments tiré par treuil comme le montre le schéma de la figure 4 et la figure 5. Pour obtenir une bonne adhérence des lés sur le revêtement d'étanchéité, il est important que la masse de couverture liquéfiée se répartisse régulièrement sur la face inférieure des lés. L'application préalable d'un enduit d'accrochage s'est révélée nécessaire.

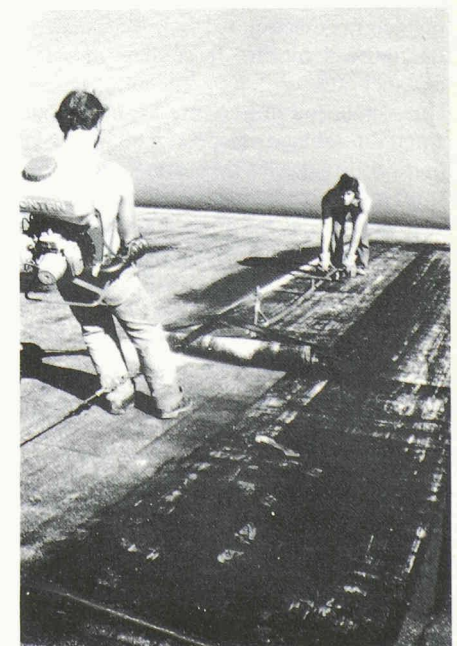
Fig. 5. — Soudage des lés.

La figure 5 montre le soudage des lés d'étanchéité.

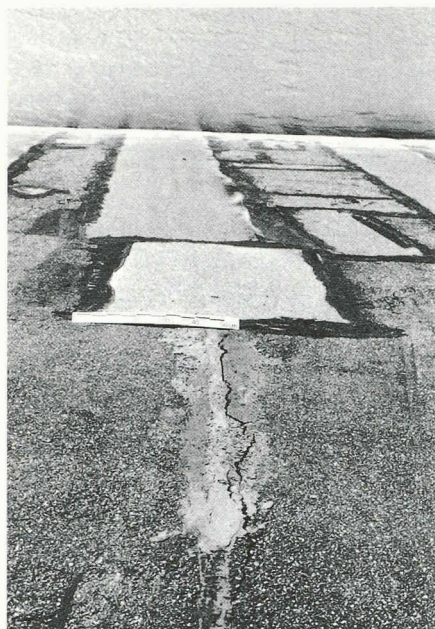
Fig. 6. — Fissure réapparue dans la zone réparée du revêtement d'étanchéité. La fissure est «pontée» par le lé de bitume polymère (LBP). La pose du LBP a été intentionnellement interrompue avant la crête du talus.

La figure 6 illustre concrètement ce problème. Cette figure montre une fissure du revêtement d'étanchéité colmatée avec du mastic fortement stabilisé (fissure s'étendant jusqu'au niveau de l'eau). Lors de l'assainissement (étape B) la pose des lés de bitume polymère a été intentionnellement interrompue avant la crête du talus.

La fissure à nouveau apparue avec le temps après le soudage du lé de bitume polymère (fluage du revêtement d'étanchéité) et qui s'étend jusqu'au lé de bitume polymère est visible sur la figure 6 (échelle). Cette fissure ne s'étend pas au lé d'étanchéité lui-même; celui-ci remplit donc sa fonction d'étanchement malgré la fissure qui s'est rouverte dans le revêtement d'étanchéité et il présente ainsi une certaine capacité de pontage. Un essai sur ce genre de sollicitation des matériaux, pour l'instant sans valeur d'exigence, a été inclus dans la nouvelle norme SIA 281.
