Zeitschrift: Ingénieurs et architectes suisses
Band: 117 (1991)
Heft: 9

Artikel: Dégâts aux joints des galeries de protection
Autor: [s.n.]
DOI: <https://doi.org/10.5169/seals-77605>

Dégâts aux joints des galeries de protection

Le manque d'étanchéité des joints est un défaut courant des constructions en béton armé, qui peut avoir de coûteuses conséquences. Une comparaison du comportement à long terme de l'étanchéité des joints de dilatation et des joints de retrait dans les galeries de protection a été effectuée. Des conclusions utiles et applicables aussi à d'autres ouvrages du même type sont ici dégagées de cette comparaison.

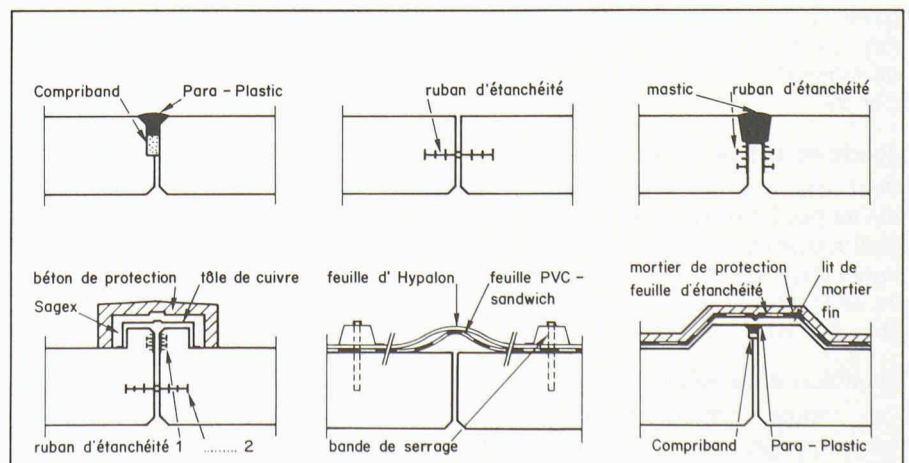
Fig. 1. - Exemples types des joints de dilatation inspectés.

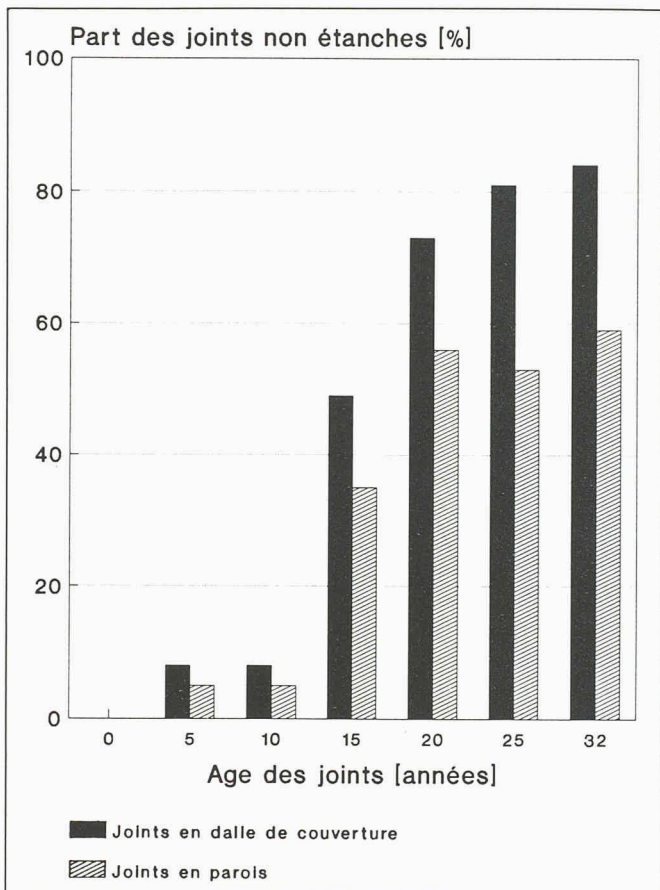
Fig. 2. - Evolution des défauts des joints de dilatation.

L'analyse des joints en dalle de couverture montre, pour l'essentiel, que la plupart de ces joints restent étanches jusqu'à l'âge de 5 à 10 ans. Entre 10 et 15 ans d'âge, on constate un net accroissement de la proportion de joints défectueux. Quant aux joints de dilatation en toiture âgés de plus de 25 à 32 ans, ils sont à plus de 80% non étanches.

L'évolution dans le temps du comportement des joints de dilatation en parois, côté aval ou amont, est tout à fait analogue, sauf que la proportion de joints défectueux y est plus faible (fig. 2).

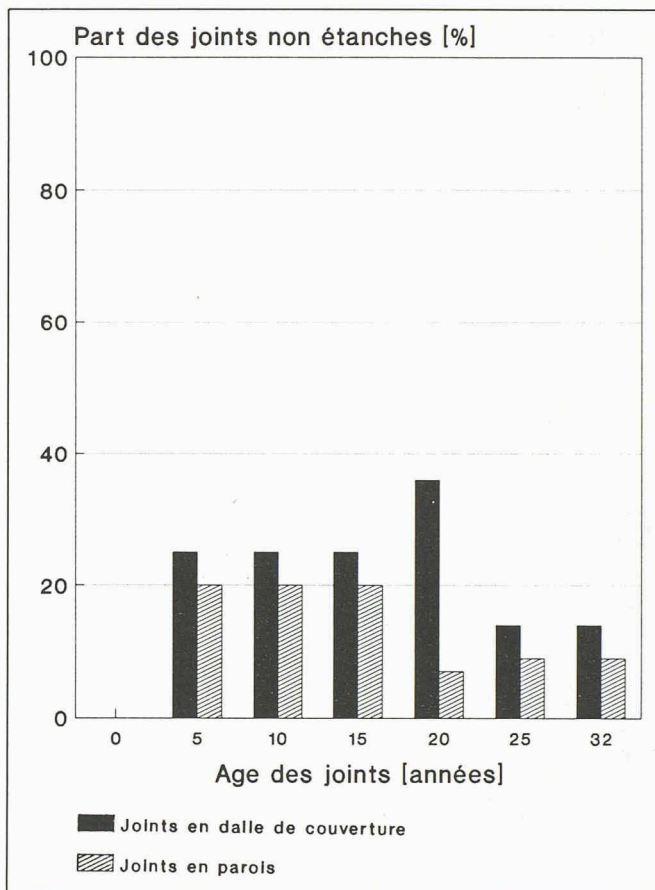
Fig. 3. - Evolution des défauts des joints de retrait et des joints de travail.

Pour ce groupe de joints, il semble qu'il n'y ait pas à constater la même dégradation avec l'âge. Environ 10 à 15% des joints en parois, et 15 à 30% des joints en dalle de couverture sont non étanches (fig. 3).

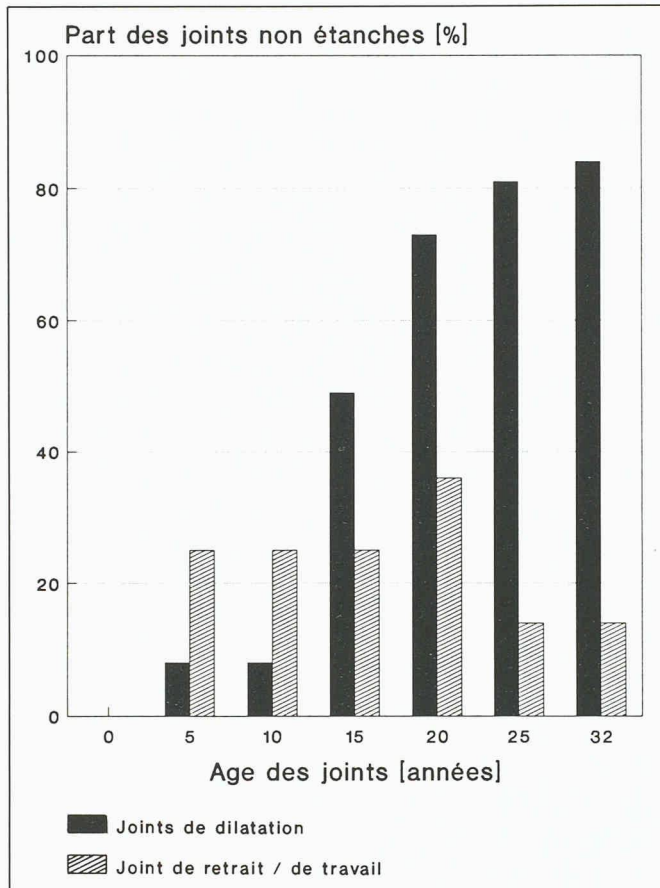
Une comparaison directe des performances respectives des deux groupes de joints montre que la proportion des joints défectueux est de 2 à 4 fois plus

élevée pour les joints de dilatation que pour les joints de travail ou de retrait. Si l'on observe ensuite l'évolution avec l'âge, le nombre des joints défectueux n'évolue pas, ou peu, vers une stabilisation en ce qui concerne les joints de dilatation, alors que pour les joints de travail ou de retrait, au contraire, non seulement le nombre de joints non étanches n'augmente pas, mais il tend à diminuer (fig. 4 et 5), ce qui s'explique par une « auto-colmatation » des fissures avec le temps.

Fig. 4. – Comparaison des dégâts des joints en dalle de couverture.

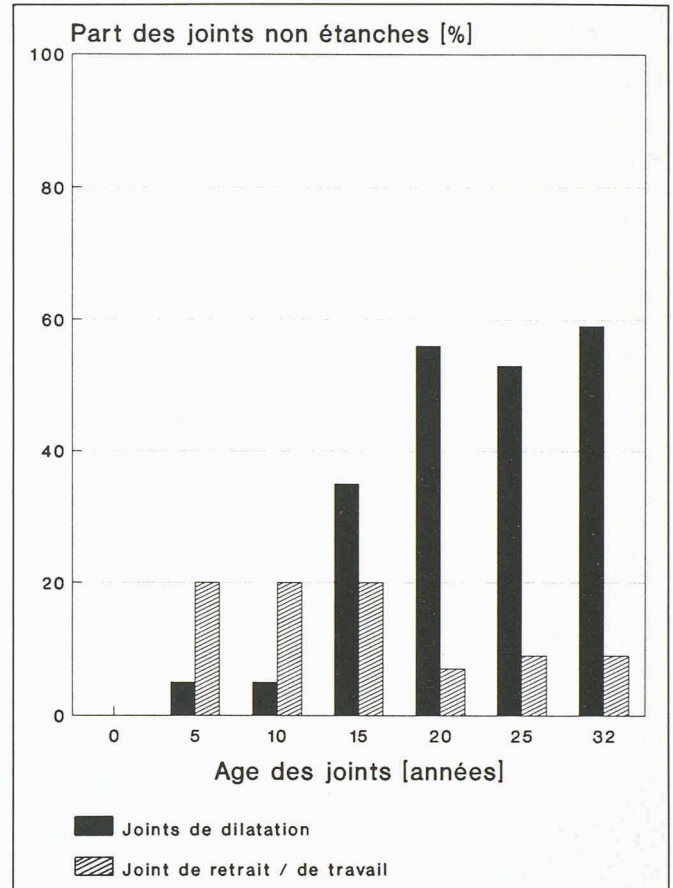
Fig. 5. – Comparaison des dégâts des joints en parois.

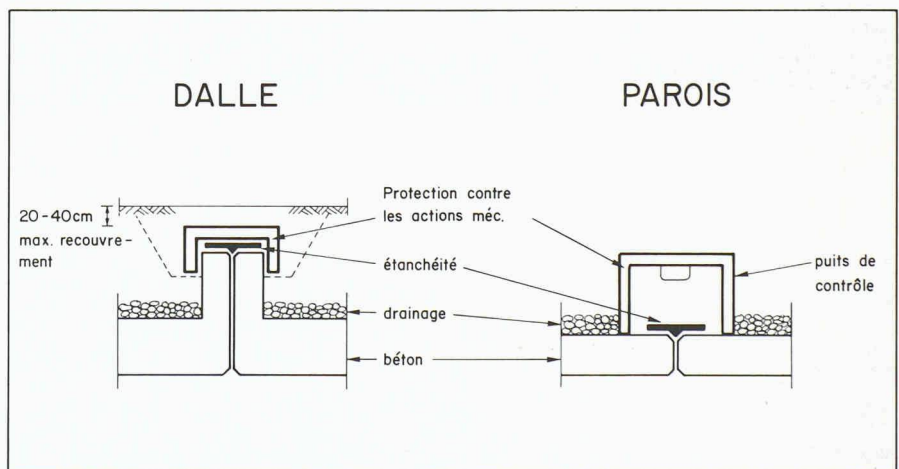
Fig. 6. – Schéma des dispositions recommandées pour les joints de dilatation en dalle de couverture et en parois.

Pour les cas particuliers dans lesquels les joints de dilatation sont inévitables - par exemple le raccordement d'une ancienne galerie à une nouvelle ou lors de variations ponctuelles brusques des conditions de fondations -, il faut étudier très soigneusement le détail de ces joints et en particulier veiller à soustraire les dispositifs d'étanchéité aux actions mécaniques en même temps que se ménager des possibilités d'observation, et si nécessaire de changement de ces dispositifs, tout en restant dans des systèmes raisonnables. On peut recommander une surélévation des extrémités de dalle dans la zone des joints (fig. 6).
