Assainissement du passage sur voie Sébastopol

Autor(en): **Tellenbach, André**

Zeitschrift: **Ingénieurs et architectes suisses**

Le passage sur voie (PSV) Sébastopol est situé sur la route cantonale J30 reliant Bienné à La Chaux-de-Fonds (ou, plus précisément, la N16 à Sonceboz à la J18 à La Cibourg) et enjambe la voie CFF à l'entrée est de Saint-Imier dans le Jura bernois.

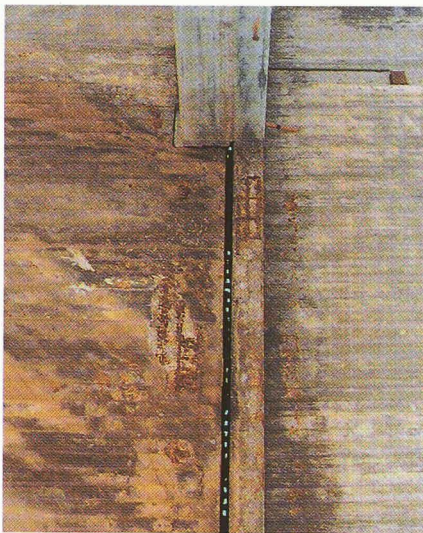
Fig. 2. - Vue du joint de dilatation.

Les dégâts constatés sur le pont en 1988 sont principalement dus à l'étanchéité insuffisante de certains éléments de la superstructure qui a permis aux eaux chargées de chlorure d'attaquer le béton. Ce manque d'étanchéité a été mis en évidence dans les deux joints d'extrémité, dans le joint de dilatation et à la liaison trottoir-bordure préfabriquée. Par ces voies d'accès, les eaux chargées de chlorure en période hivernale ont pénétré le béton et l'ont saturé en chlorure, provoquant l'oxydation des fers d'armature qui, le phénomène est bien connu, ont fait sauter le béton en augmentant de volume (fig. 2).

Le manque d'étanchéité du joint a nécessité son remplacement complet ainsi que l'assainissement du béton détérioré. En outre, la mise en place d'une passerelle métallique, fixée à un nouveau sommier, permet le contrôle régulier de ce point névralgique de l'ouvrage (fig. 4). Cette dernière mesure a été décidée en raison de dégâts plus insidieux constatés après la mise en place d'un échafaudage : d'une part, le béton était fissuré sous les appuis du pont-dalle en béton armé et, d'autre

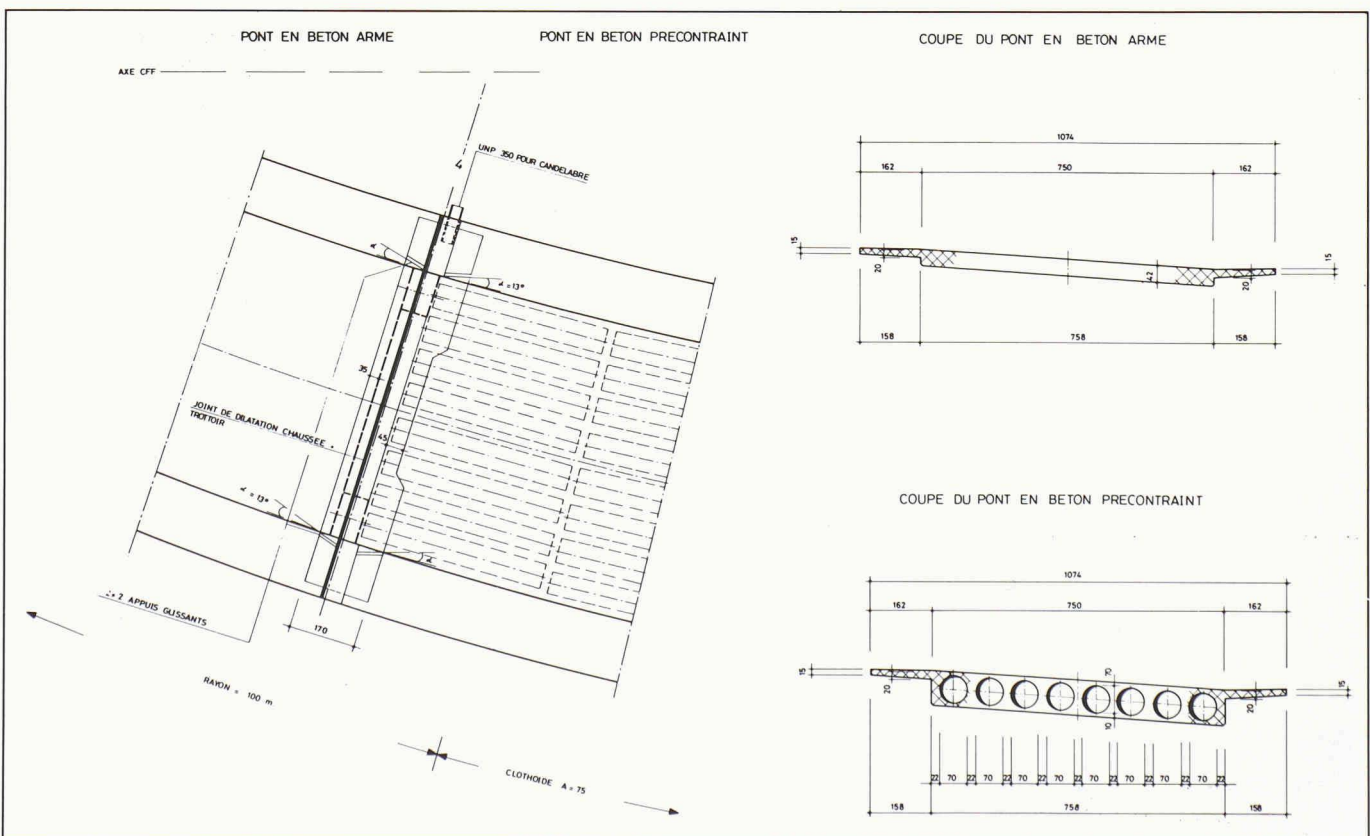
Fig. 3. - Dilatation du pont.

Ce joint à peignes, situé en courbe, avait déjà fait l'objet de nombreuses discussions trois ans après sa mise en service, en 1968. Son fonctionnement était contesté, en période hivernale surtout, car les peignes du joint situés dans l'axe du pont ne se déplaçaient pas dans la direction des dilatations des deux ponts (fig. 3). Ces dilatations dues aux variations de température, au retrait et dans une moindre mesure au fluage du béton, et empêchées par un joint « grippé » peuvent engendrer des efforts parasites importants dans la structure de l'ouvrage. Les travaux

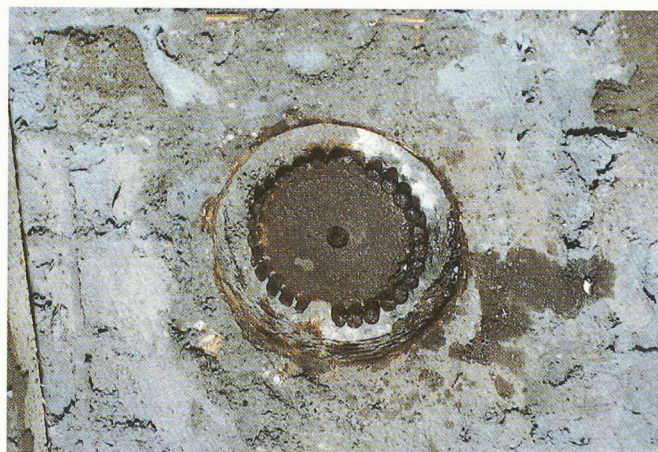
Fig. 5. - Têtes d'ancrages.

part, la corrosion avait attaqué les têtes d'ancrage de la précontrainte longitudinale.

Les têtes d'ancrage mobiles situées trop près de la surface du béton étaient, suite au cachetage insuffisant, fortement oxydées par l'eau coulant à travers l'ouverture du joint. Ce problème, pouvant même remettre en cause la sécurité de l'ouvrage, n'a été mis en évidence qu'après la démolition du sommier reliant les deux piles du pont (fig. 5). L'auscultation à l'endoscope de l'intérieur de certaines têtes d'ancrage accessibles a permis de constater, après analyse du mortier, que l'eau saturée en chlorure n'avait pas pu parvenir jusqu'aux fils de précontrainte grâce à une bonne injection de ces derniers (ce qui n'est pas toujours le cas des ouvrages construits à cette période) (fig. 6).

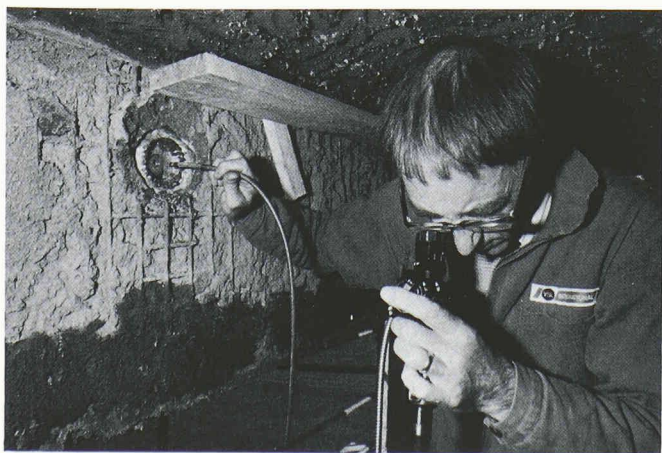
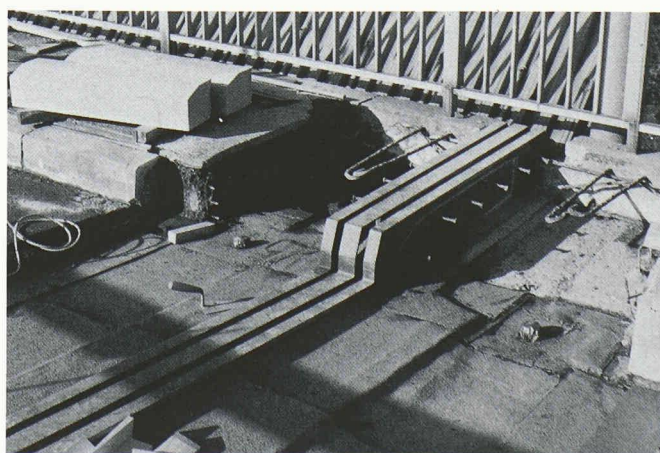
Fig. 6. - Auscultation à l'endoscope.

L'inspection à l'endoscope de l'état de la précontrainte et de son injection dans la zone des têtes d'ancrage mobiles a permis de rassurer tout le monde. L'injection a en effet été bien exécutée jusque derrière les événements situés dans la trompette des câbles. Cinq câbles inférieurs et deux câbles supérieurs ont ainsi été auscultés sur un total de 2 × 9 câbles [4]. Les bons résultats obtenus permettent d'admettre que la précontrainte composée de 18 câbles VSL de 27 fils de 7 mm chacun ($V_o = 1230$ KN) est en bon état.

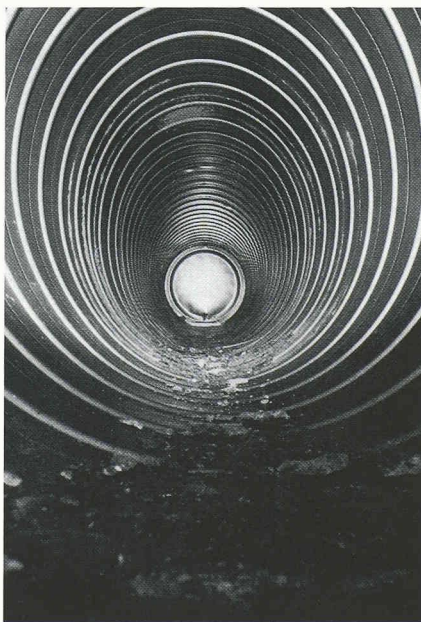
Fig. 8. – Vue de l'intérieur d'un Coffratol.

L'assainissement du béton dans la zone du joint de dilatation a nécessité un travail important. Après un soigneux repiquage du béton désolidarisé et le remplacement des fers oxydés par un treillis, un mortier thixotrope, imperméable à l'eau et à retrait compensé a pu être projeté en deux phases par suite de l'épaisseur du béton à assainir (3 à 5 cm). L'oxydation avait également affecté la partie inférieure des évidements Coffratol située près du joint, comme en témoigne la photo prise d'un trou créé lors du repiquage du béton (fig. 8).
