**Artikel:** Le pont sur la Reuss à Wassen - analyse des dégâts et concept de reconstruction

**Autor:** Menn, Christian

# Le pont sur la Reuss à Wassen – analyse des dégâts et concept de reconstruction

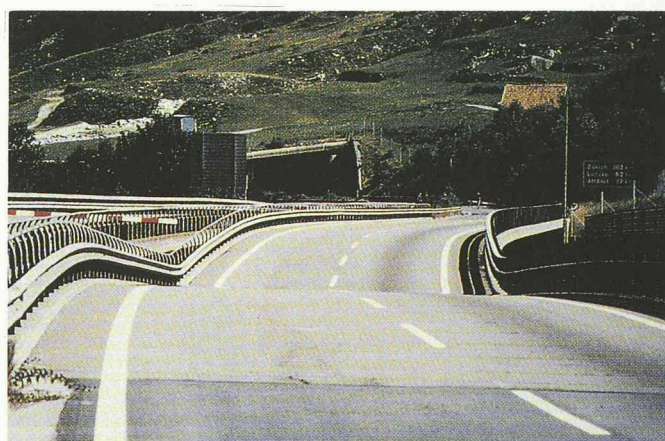
Fig. 3. – Superstructure déformée. (Photo T. R. Schneider.)

Bien qu'une démolition du pont semblât inévitable, le directeur de l'Office fédéral des routes, Kurt Suter, a demandé une analyse approfondie de la situation et si possible une reconstruction de l'ouvrage gravement endommagé (fig. 3).

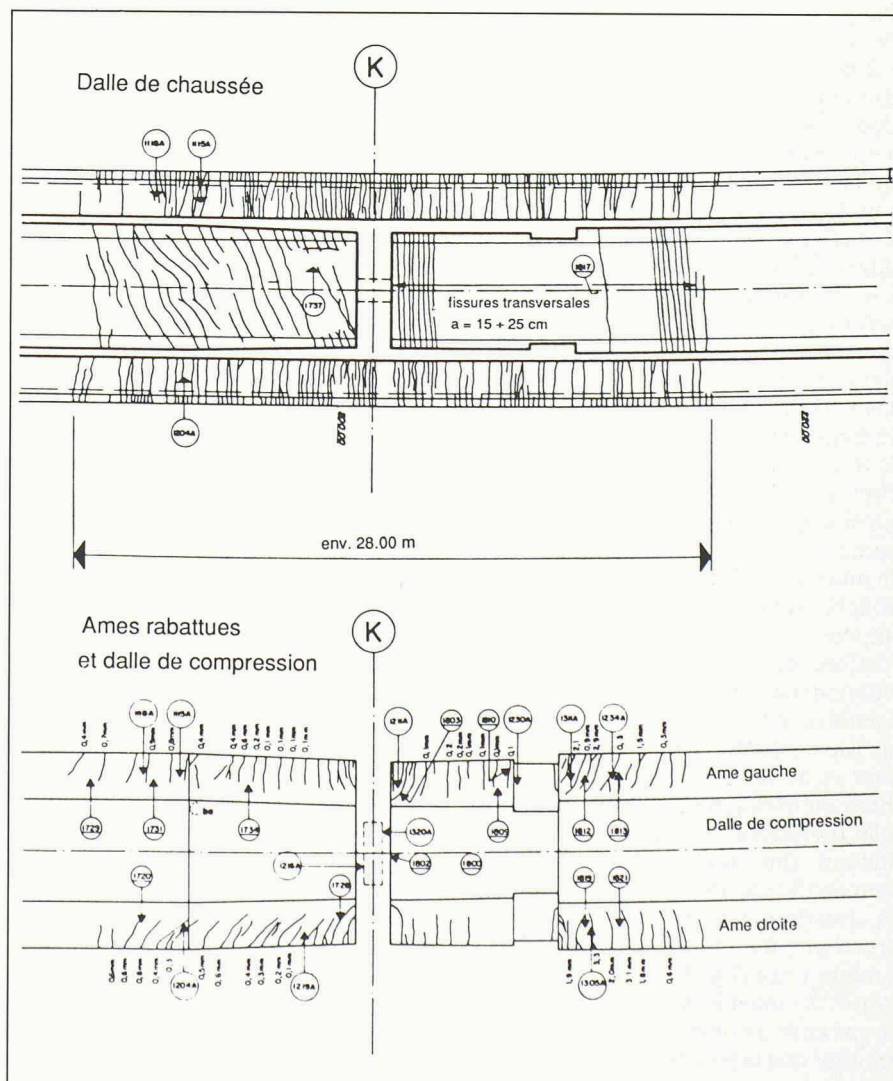
Fig. 4. – Aspect des fissures auprès de la pile K.

Outre les fissures largement ouvertes dans la poutre des deux côtés de la pile *J*, là où l'armature était rompue, ces points critiques se manifestaient soit par des fissures de  $\geq 2 \text{ mm}$  (allongement excessif de l'armature), soit par des épaufures du béton (déformation à la rupture) (fig. 4).

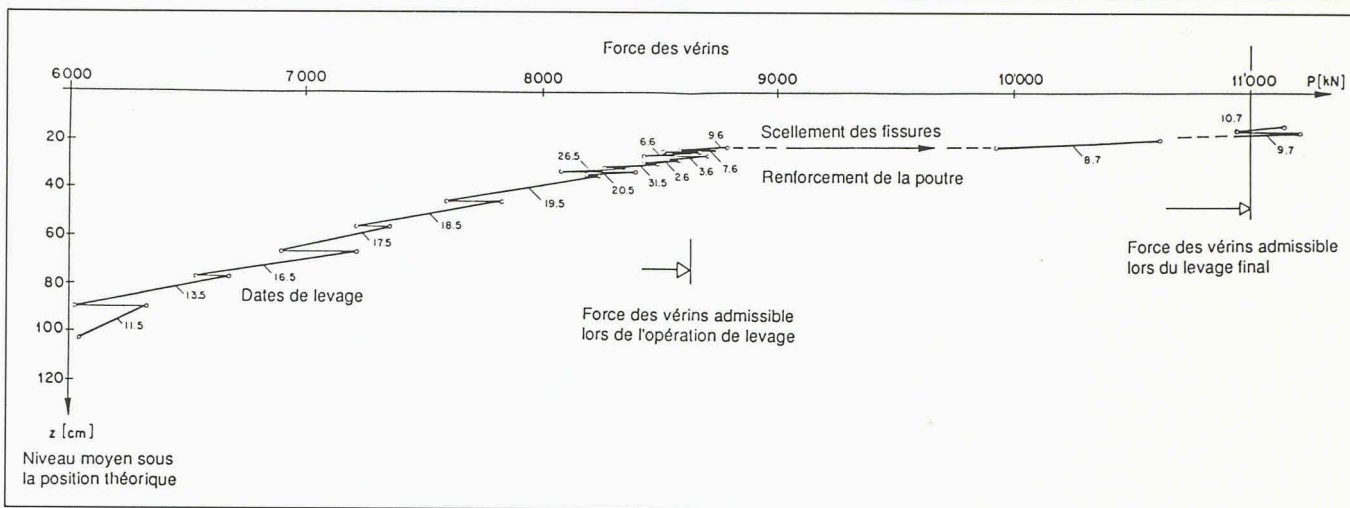
Fig. 7. - Diagramme de levage.

- *Levage final* : le levage final devait faire retrouver sa position initiale à la poutre continue désormais rétablie. Cependant, la force de levage maximale ne devait occasionner aucun moment positif ni des tensions de traction dans la dalle inférieure du caisson au-dessus des piles voisines. Le niveau initial n'a toutefois pas pu être rétabli, en raison de la déformation par fluage ainsi que de l'allongement plastique de l'armature longitudinale en divers endroits de la dalle de chaussée et du

fait que certaines fissures fines ne pouvaient pas être totalement refermées (fig. 7).

Comme le montre le diagramme de levage, le béton du tablier, âgé d'environ 17 ans, présentait un potentiel de

fluage considérable lors de la réduction de l'état de contraintes élevées (sur les piles voisines  $\sigma_c \approx 25 \text{ N/mm}^2$ ). Après chaque étape de levage, la compression des vérins diminuait d'environ 3% en un à deux jours.

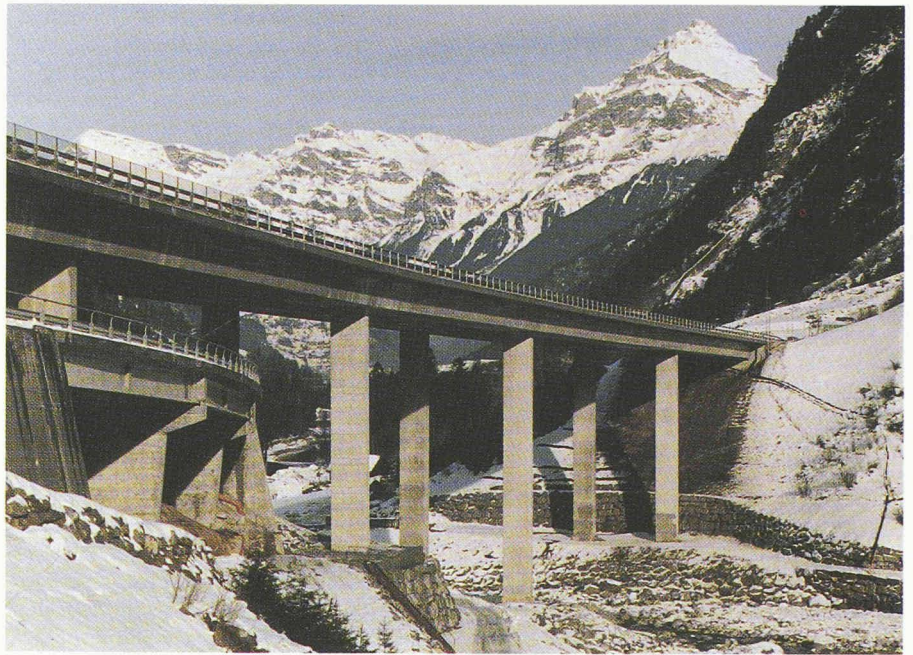
Fig. 8. - Le pont reconstruit.

Le niveau initial de la chaussée n'a pas pu être totalement atteint. La déformation résiduelle n'a cependant aucune influence sur le comportement de la structure porteuse. Elle peut être compensée pour l'essentiel par la mise à niveau du revêtement, de sorte qu'aucun préjudice ne demeurera tant sur le plan technique de la circulation que sur le plan visuel (fig. 8).
