Organisation du projet

Reconstruction du pont sur la Reuss à Wassen

PAR H. MORETTI, EFFRETIKON

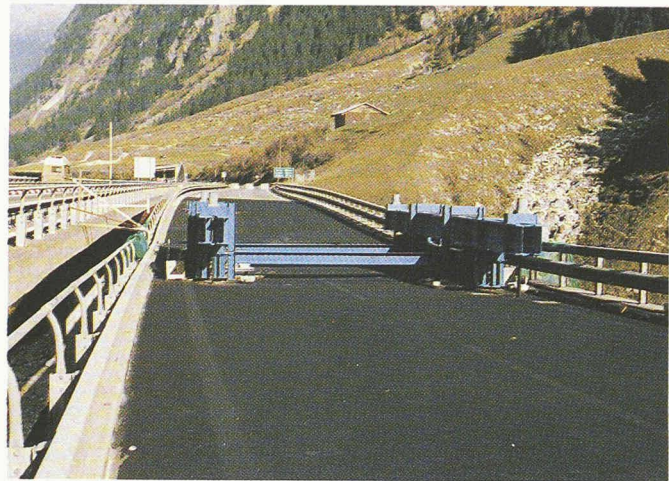
décida d'enlever cette suspension qui posait des risques trop élevés. A cette fin, l'autoroute fut fermée pendant trois heures et les monteurs travaillant sur le pont durent être assurés par le biais d'une grue sur pneus de 67 m de portée, installée en terrain sûr. Lors de la mise en place du renforcement (entretoises inférieures), il fallut tenir compte de l'emplacement des vérins appelés à être disposés par la suite. Bien que la pile J se trouvât aussi dans un état de rupture, aucune autre mesure de renforcement ne pouvait être réalisée à un coût raisonnable. L'ouvrage fut cependant étroitement surveillé. Jusqu'au moment de la pose des vérins (appui provisoire), un risque latent d'effondrement a subsisté (fig. 2).

Fig. 2. – Consolidation de la superstructure. (Photo A. von Glutz.)

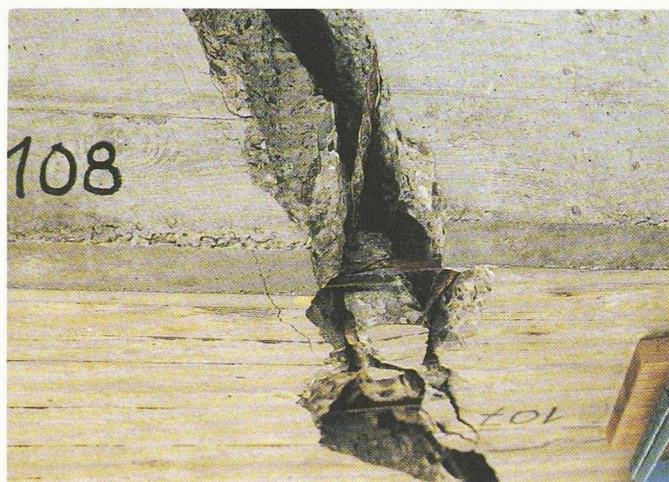
Malgré le spectaculaire affaissement de la pile, le comportement ductile du tablier s'avéra exceptionnellement bon, en dehors des fissures béantes (fig. 4) et en particulier près des piles H et K.

A l'exception des joints de couplage, des joints de bétonnage et des changements de section, la largeur des fissures mesurées sur la face inférieure de la dalle allait de 0,1 à 0,3 mm, aux endroits où les câbles passent dans la

Fig. 4. – Principale fissure de la superstructure dans la zone de la pile J. (Photo A. von Glutz.)

partie supérieure de la section. Dans la zone de l'armature longitudinale supérieure renforcée (de près de 12 m de longueur), la largeur des fissures était en règle générale inférieure à 0,5 mm. Au niveau de la pile K, surtout du côté sud, on constata des fissures plus importantes (force de précontrainte plus petite), la largeur de fissure maximale à proximité des piles H et K étant de 3,3 mm.

Une fois achevée la phase de levage 4, les fissures principales élargies avant le levage dans la zone de la pile J furent scellées par un mortier spécial, tandis que les fissures importantes devenues inaccessibles en raison du renforcement étaient traitées par injection.

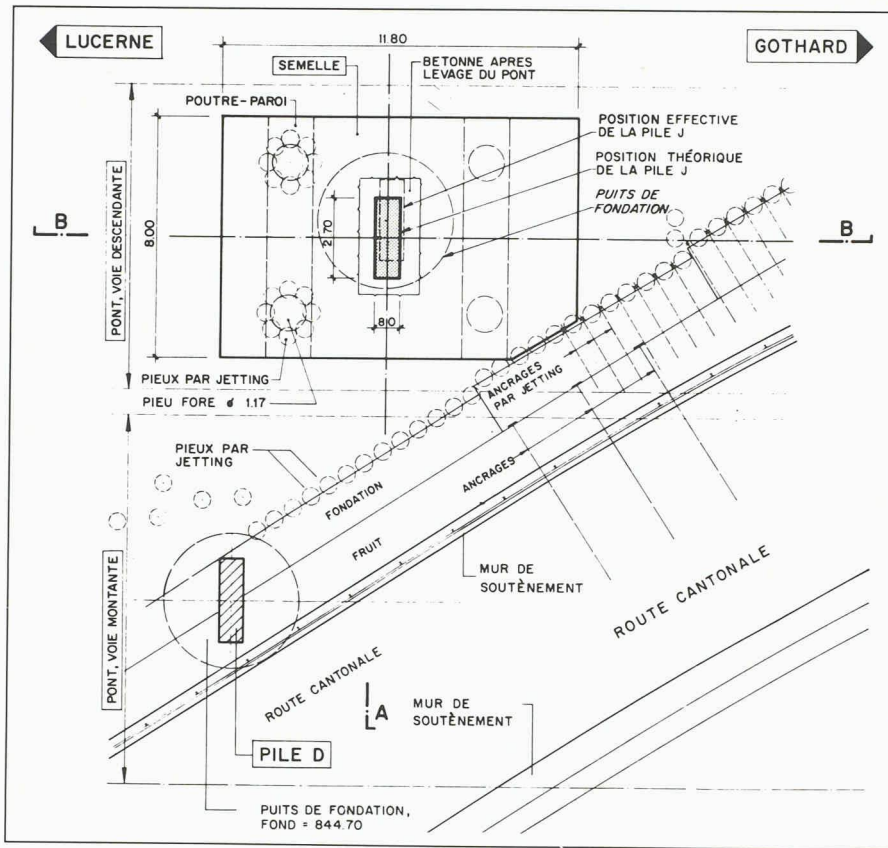
La fondation existante de la pile, affouillée et déplacée, ne pouvant plus être utilisée, on décida que la nouvelle fondation par pieux devrait reprendre à la fois les charges engendrées par le levage du pont et celles de l'ouvrage lui-même dans son état final, tandis que les effets éventuels dus à la poussée des terres du talus seraient repris par des ancrages mis en place ultérieu-

Fig. 8. - Vue en plan de la fondation de la pile J.

rement. Le projet de fondation par pieux fut relativement facile à établir, le diamètre des pieux étant donné par des contraintes techniques d'exécution, leur emplacement déterminé par celui de la fondation existante, et les pieux eux-mêmes devant être légèrement encastrés dans le rocher, situé relativement haut comme l'avaient révélé des sondages. La conception choisie pourrait résister temporairement à une éventuelle érosion future plus profonde.

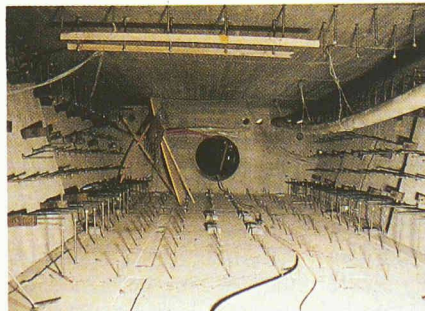
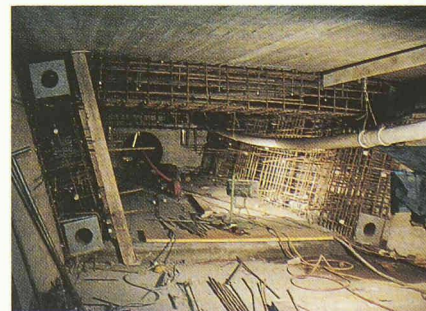
Fig. 12. – Renforcement de la superstructure: goujons d'ancrage adhésifs. (Photo A. von Glutz.)

Fig. 13. – Renforcement de la superstructure: armature et précontrainte. (Photo A. von Glutz.)

Dans la zone de la pile J, la dalle de compression fissurée ainsi que les âmes endommagées furent intégralement remplacées par un renforcement dans le caisson du pont. Pour des raisons statiques, les culées nécessitèrent également des renforcements pour l'introduction des forces de précontrainte. Les dalles de compression et les renforcements des âmes furent goujonnés à la structure porteuse initiale par quelque 2600 goujons d'ancrage adhésifs (fig. 12 et 13).
