Organisation du projet: reconstruction du pont sur la Reuss à Wassen

Organisation du projet

Reconstruction du pont sur la Reuss à Wassen

PAR H. MORETTI, EFFRETIKON

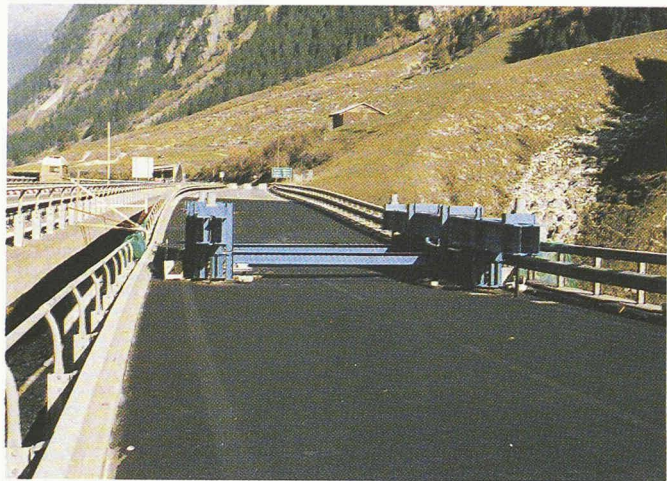
décida d'enlever cette suspension qui posait des risques trop élevés. A cette fin, l'autoroute fut fermée pendant trois heures et les monteurs travaillant sur le pont durent être assurés par le biais d'une grue sur pneus de 67 m de portée, installée en terrain sûr. Lors de la mise en place du renforcement (entretoises inférieures), il fallut tenir compte de l'emplacement des vérins appelés à être disposés par la suite. Bien que la pile J se trouvât aussi dans un état de rupture, aucune autre mesure de renforcement ne pouvait être réalisée à un coût raisonnable. L'ouvrage fut cependant étroitement surveillé. Jusqu'au moment de la pose des vérins (appui provisoire), un risque latent d'effondrement a subsisté (fig. 2).

Fig. 2. – Consolidation de la superstructure. (Photo A. von Glutz.)

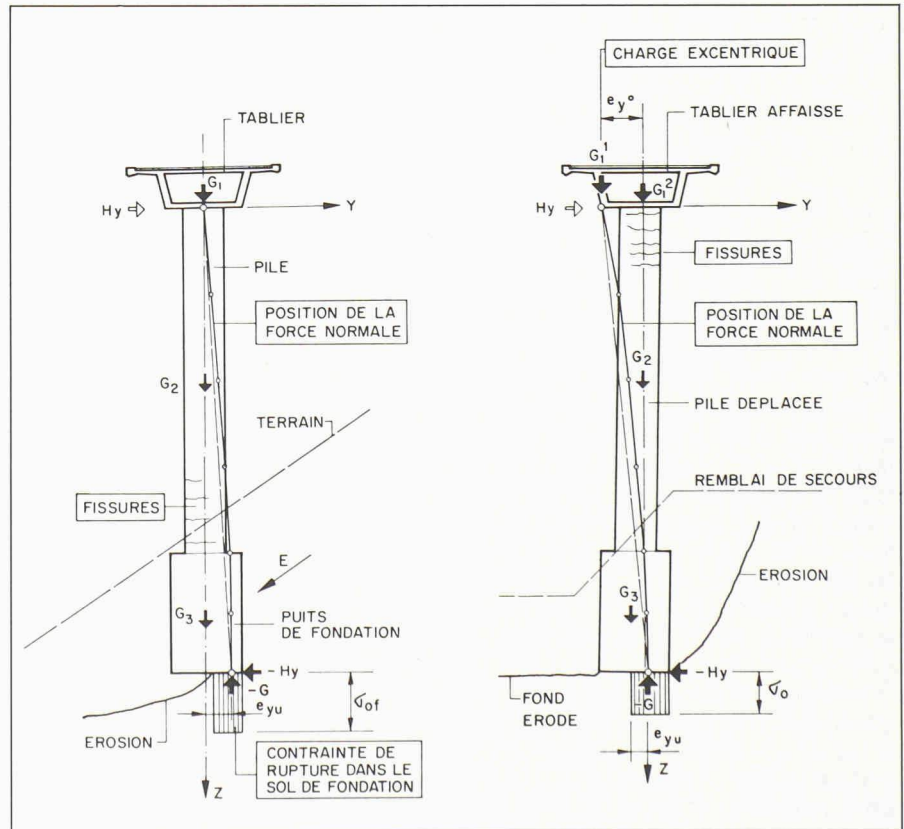
Fig. 6. - Sollicitation pendant l'érosion et après l'affaissement de la pile J.

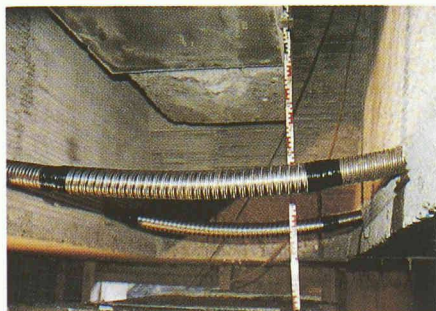
Fig. 11. – Semelle sur pieux: câble de précontrainte à enfiler. (Photo A. von Glutz.)

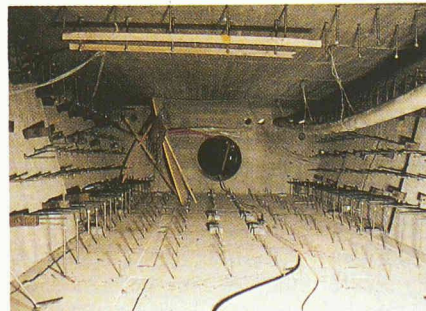
Fig. 12. – Renforcement de la superstructure: goujons d'ancrage adhésifs. (Photo A. von Glutz.)

Dans la zone de la pile J, la dalle de compression fissurée ainsi que les âmes endommagées furent intégralement remplacées par un renforcement dans le caisson du pont. Pour des raisons statiques, les culées nécessitèrent également des renforcements pour l'introduction des forces de précontrainte. Les dalles de compression et les renforcements des âmes furent goujonnés à la structure porteuse initiale par quelque 2600 goujons d'ancrage adhésifs (fig. 12 et 13).

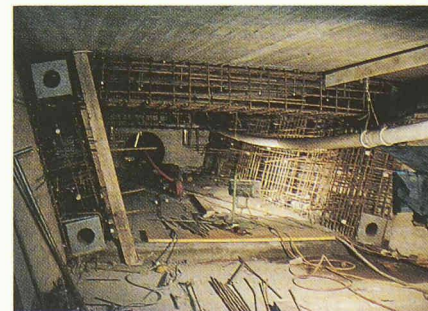
Fig. 13. – Renforcement de la superstructure: armature et précontrainte. (Photo A. von Glutz.)

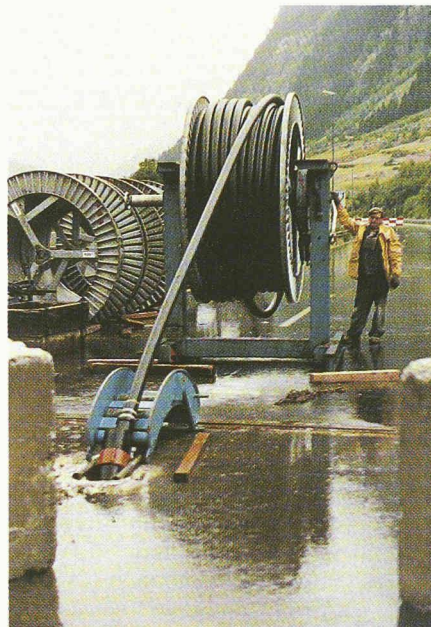
Fig. 15. - Précontrainte de la superstructure : introduction des câbles.

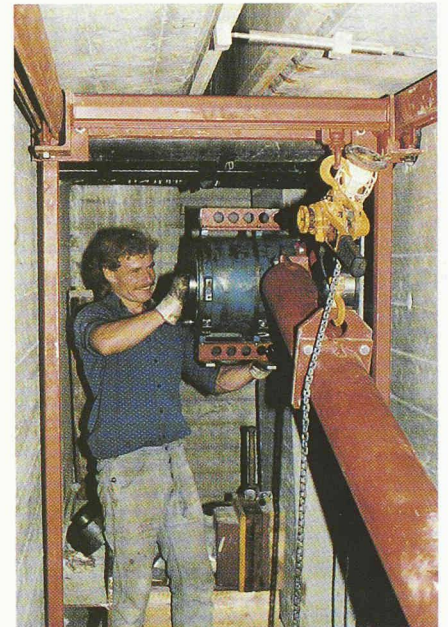
Fig. 16. - Précontrainte de la superstructure : mise en tension des câbles au droit des appuis.
