Artikel: Direction des travaux: reconstruction du pont sur la Reuss à Wassen

Direction des travaux

Reconstruction du pont sur la Reuss à Wassen

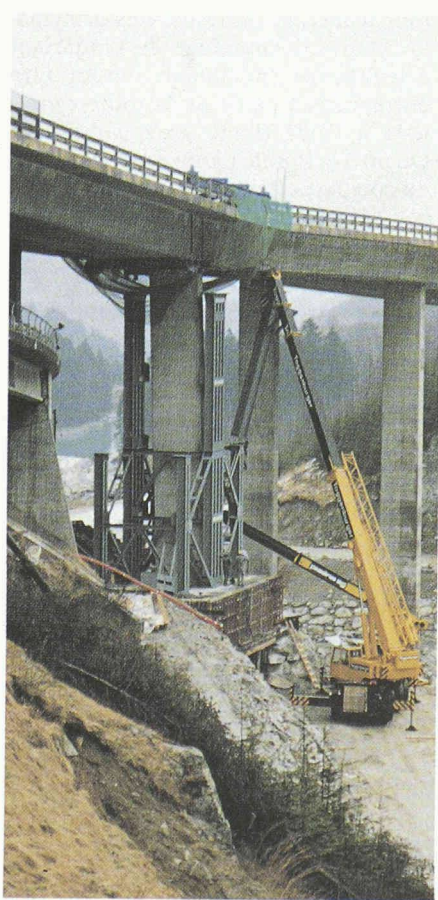
Fig. 8. - Montage de l'échafaudage à partir de la route de chantier sur la rive gauche, à l'aide d'une grue sur pneus. (Photo A. von Glutz.)
