**Artikel:** La reconstruction et l'assainissement du pont sur la Reuss à Wassen

# La reconstruction et l'assainissement du pont sur la Reuss à Wassen

PAR E. BRÄM, ZÜRICH

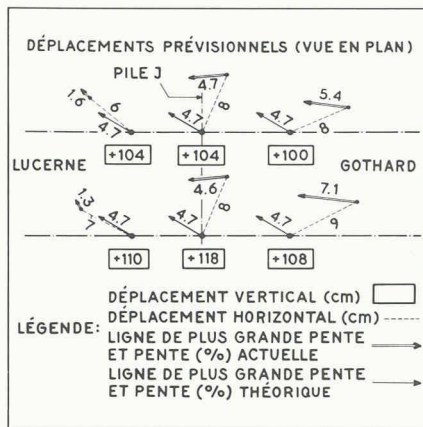
La figure 1 montre les déplacements prévisionnels déterminés pour chacun des six points d'attaque des vérins de levage. Le déplacement horizontal, le déplacement vertical ainsi que la pente et la ligne de plus grande pente de la position modifiée, sont indiqués à côté de la pente et de la ligne de plus grande pente de la position à rétablir. Ce dessin fait ressortir le fait que chaque point allait se déplacer et pivoter de manière individuelle et différente pendant l'opération de levage; de plus, il fallait tenir compte de la marge correspondant aux tolérances d'exécution admissibles lors de la construction. Il s'agissait donc de rechercher un système de levage capable de suivre ces déplacements différents sans entraves. Un problème complémentaire était le suivant : à cause de la disposition concentrée des vérins, le procédé habituel aurait provoqué des sollicitations additionnelles dans le tablier affaibli, par certains tassements différentiels inévitables lors de la transmission de la charge sur les cales après chaque étape de levage. Au lieu de prévoir à chaque fois un vérin et une cale correspondante, la solution a consisté à installer des paires de vérins dont l'un effectuait une étape de levage et l'autre reprenait la charge sans aucune modification de hauteur; on était ainsi prêt pour l'étape de levage suivante.

Fig. 1. - Déplacements prévisionnels.

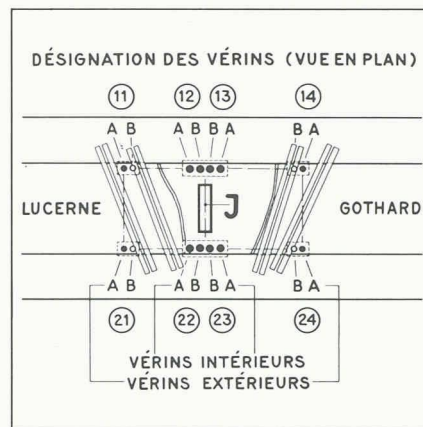
Les vérins de levage choisis ont été les modèles SPE 350 et SPE 200 avec une force respective de 3500 et 2000 kN. Les deux modèles mesurent 75 cm de hauteur et leur course de levage est de 20 cm. Ils se distinguent en outre par le fait qu'ils fonctionnent comme des piles pendulaires, grâce à leur articulation sphérique au pied et à un appui-pot à la tête; ils étaient ainsi parfaitement à même de suivre les déplacements différents des points d'appui. Conformément à la force de levage nécessaire, il fallait, dans la zone de la pile, quatre vérins du modèle SPE 350 et, dans les travées attenantes, deux fois deux vérins du modèle SPE 200; compte tenu du dédoublement mentionné plus haut, seize vérins ont donc été utilisés en tout. Quant à leur positionnement, il y avait lieu d'assurer une accessibilité suffisante et de respecter la position des profilés métalliques sous le tablier faisant partie de la suspension de secours, afin de pouvoir installer au moins un des deux vérins au plus vite dans les zones concernées. Pour éviter les fausses manœuvres, les vérins ont été numérotés en marquant en plus l'une des séries par la lettre A et l'autre par la lettre B (fig. 2).

Fig. 2. - Désignation des vérins.

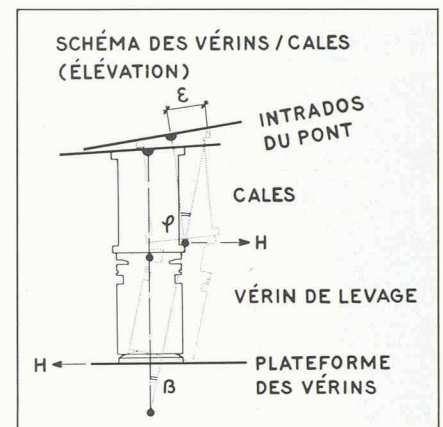
Fig. 4. - Schéma des vérins/cales.

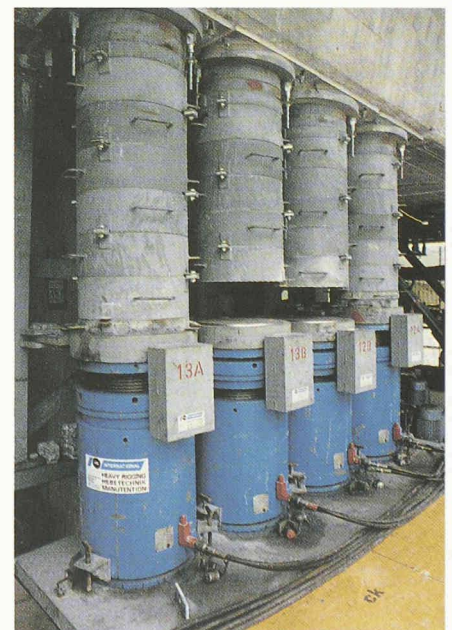
Fig. 3. - Piles de cales.

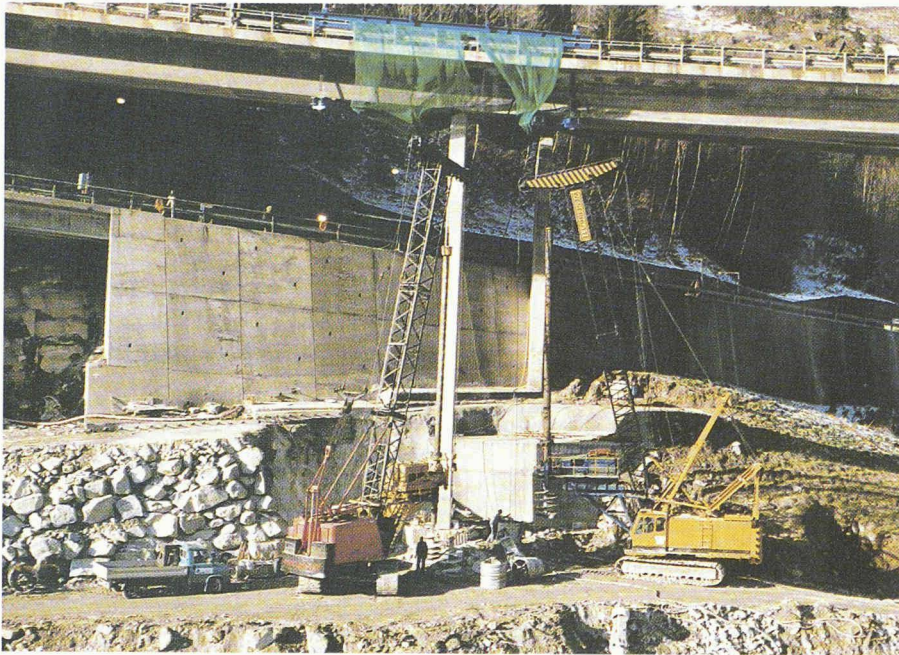
Fig. 5. – Deux engins en train de forer les pieux.

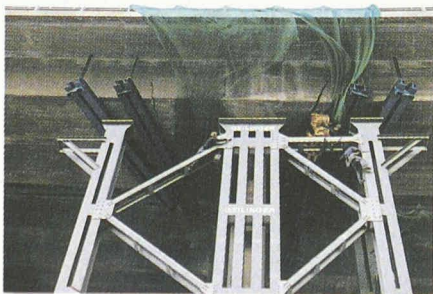
Au mois de janvier suivant, on a monté l'échafaudage en acier (fig. 7) et aménagé la plate-forme de travail. A la mi-février, le pont a été pour la première fois vraiment assuré par les vérins mis en place sous le tablier.

Fig. 7. – Montage de l'échafaudage.

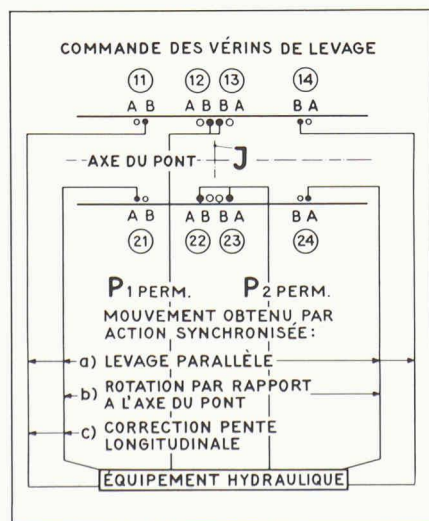
Fig. 17. - Pilotage des vérins de levage.

Afin de pouvoir respecter ces critères de façon optimale, les vérins de levage ont été pilotés comme suit (fig. 17). De chaque côté du pont on a exercé une force permanente P1 et P2, sur le tablier, au moyen des vérins de levage intérieurs (nos 12 et 13, respectivement 22 et 23, à chaque fois A ou B) par le biais de valves hydrauliques de surpression. Ces forces étaient équilibrées de manière à correspondre au poids propre du tablier entre les fissures principales, plus une partie du poids des travées attenantes; à elles seules, elles ne suffisaient pas à déclencher un soulèvement. Le levage ne fut obtenu que par l'action des vérins extérieurs (nos 11, 14, 21, 24) qui avaient à supporter le reste du poids des travées attenantes. De cette manière, il était possible de maintenir continuellement à l'intérieur des valeurs désirées les efforts tranchants dans les zones affaiblies. Ce pilotage a permis d'obtenir un levage régulier et parallèle par l'actionnement de tous les quatre vérins extérieurs (nos 11, 14, 21, 24, A ou B) (cas a). En actionnant les vérins extérieurs d'un côté du pont seulement (nos 11 et 14 ou 21 et 14), on obtenait une rotation du tablier par rapport à son axe longitudinal (cas b), et en n'utilisant que les vérins de part et d'autre de la pile (nos 11 et 21 ou 14 et 24) on pouvait corriger le cas échéant le profil longitudinal du pont (cas c).
