# Le grand séisme du *Hanshin* du 17 janvier 1995

Par Martin G. Koller,  
ing.dipl. EPFZ/SIA-  
ASIC, Dr. ès sc.  
techn.,  
Résonance  
Ingénieurs-conseils  
SA,  
rue J.-Grosselin 21,  
1227 Carouge  
Jost A. Studer,  
ing.dipl. EPFZ/SIA,  
Studer Engineering,  
Steinwiesstr. 30,  
8032 Zurich  
Thomas Wenk,  
ing.dipl. EPFZ/SIA  
Institut de statique  
et de construction,  
EPFZ, 8093 Zurich  
Texte français:  
Pierre A. Bettens,  
ing.civil EPFL,  
Genève

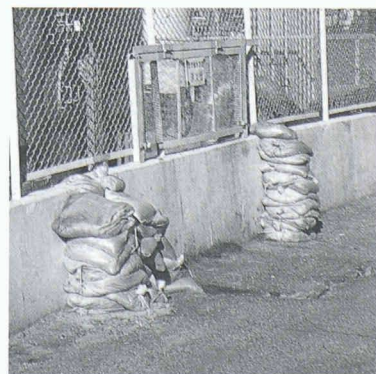
Fig. 7. – Sacs de sable utilisés pour colmater les fissures d'un bassin de rétention dans un parc de réservoirs

Un seul incident sérieux nous a été rapporté: il s'agissait d'une fuite sur la vanne d'une conduite qui a nécessité l'évacuation de la population dans un rayon de deux ou trois kilomètres. Enfin, si l'on a pu constater ici et là des fissures dans les semelles et les parois des bassins de rétention (fig. 7), celles-ci sont restées sans conséquences, puisqu'il n'y a pas eu de fuite sur les réservoirs eux-mêmes.

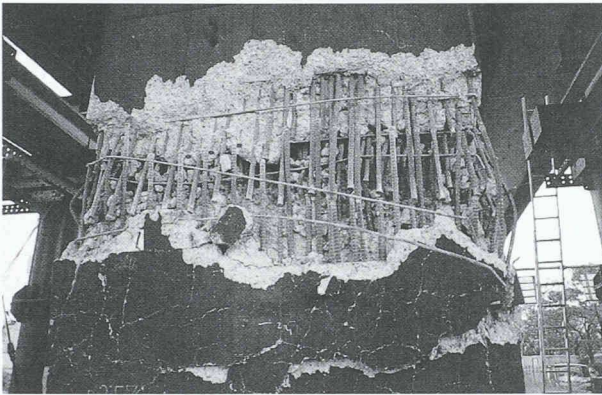
Fig. 10. – Détail de la figure 9 avec rupture des zones de liaisons par soudure bout à bout des armatures verticales

La figure 9 montre des éclatements de béton qui se sont produits sur une bande horizontale sise à mi-hauteur d'énormes piliers rectangulaires supportant certains tronçons de cette même autoroute surélevée du *Hanshin*. Une prise de vue plus détaillée (fig. 10) montre que les soudures des armatures se trouvent toutes à cette mi-hauteur, ce qui explique pourquoi les dégâts ne se sont pas produits au pied du pilier, pourtant plus sollicité. Presque toutes les armatures verticales sont rompues au droit des raccords soudés; ces raccords sont bien décalés d'une couche à l'autre, mais la distance n'est que de 10 fois le diamètre des barres en question. Des étriers rectangulaires ne sont visibles que sur le pourtour des armatures verticales. Il manque une armature additionnelle de stabilisation à l'intérieur de la section du pilier.

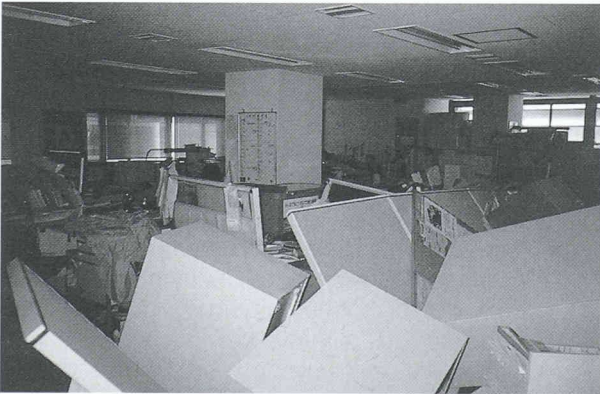
Fig. 16. – Mobilier renversé dans le bâtiment de la figure 15

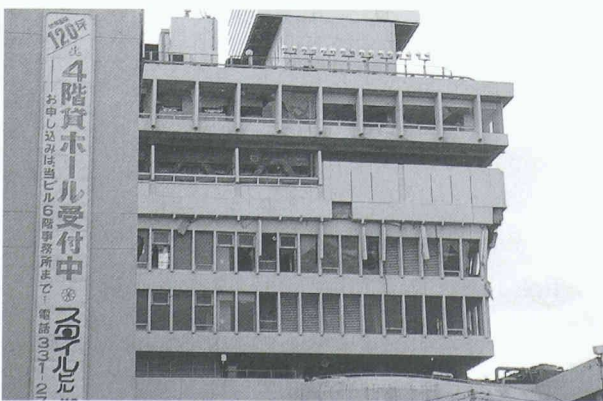
Sur plusieurs édifices, on a pu constater ce type caractéristique de dégâts par l'effondrement d'un étage à mi-hauteur de l'ouvrage, quand ce n'était pas le rez-de-chaussée. Ce fut le cas essentiellement de bâtiments commerciaux (fig. 17), d'un hôpital et de quelques immeubles d'habitation. Les dommages à l'étage ne montraient souvent

Fig. 17. – Effondrement d'un étage intermédiaire presque sans aucun déplacement horizontal

que très peu de déplacement horizontal, ce qui est étonnant. Les cas d'effondrement du rez-de-chaussée sont dus à une rigidité réduite de ce niveau, en général à cause de grandes ouvertures permettant le développement de l'effet de *soft-storey*.

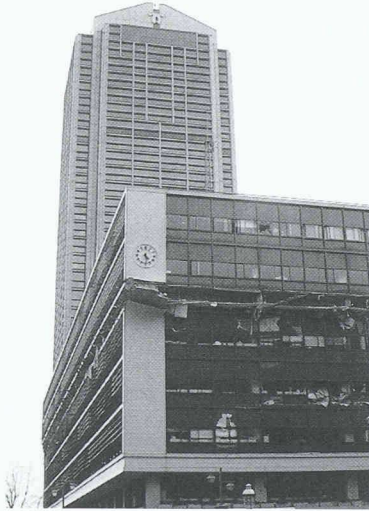
Fig. 15. – Bâtiment de l'administration communale avec un étage intermédiaire effondré

- le changement de rigidité et de résistance aux surcharges dues à un changement de la dimension des piliers au-dessous de l'étage effondré,
- le passage abrupt de piliers mixtes béton-acier à une section simple de béton armé, à la hauteur de l'étage effondré (cas de la figure 15),
- la discontinuité d'éléments secondaires renforçant le raidissement comme les parois non porteuses,
- la combinaison défavorable de sollicitations horizontales et verticales.

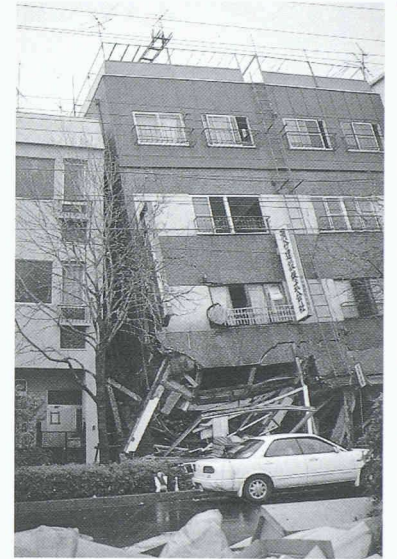
Il était impressionnant de voir, un peu partout, d'anciens bâtiments effondrés juste à côté de constructions récentes pratiquement intactes (fig. 15 et 18). Cela est certainement dû aux prescriptions plus sévères relatives à la résistance aux tremblements de terre, introduites par les Japonais pour les bâtiments en 1981. Un exemple: l'ancien bâtiment de huit étages de l'administration communale de Kobe, construit en 1957, a vu son sixième étage s'effondrer (fig. 15, premier plan). En revanche, l'immeuble tour de la même administration, inauguré en 1989, est resté intact (fig. 15, arrière plan). Le changement de normes ainsi que la différence de comportement dynamique expliquent ce contraste. L'ancienne construction, plus rigide, a été plus sensible aux mouvements du sol d'une fréquence relativement élevée. La figure 16 montre l'état des bureaux panoramiques situés juste en dessous de l'étage effondré: le mobilier est pêle-mêle, tandis que les poutres du plafond ne sont que peu fissurées. Les dégâts sont pratiquement limités au seul étage effondré.

Fig. 18. – Ancien bâtiment endommagé, incliné contre un bâtiment récent intact
