Artikel: Assainissement du pont de Peney (Genève)
Autor: Malric, Bernard / Annen, Philippe
DOI: <https://doi.org/10.5169/seals-78624>

Assainissement du pont de Peney (Genève)

Par Bernard Malric, Entreprise Locher & C^{ie} SA, 71, av. Louis-Casali, 1216 Cointrin et Philippe Annen, Ingénieurs associés M. Buffo + M. Châtelain, rue Lamartine 23, 1203 Genève

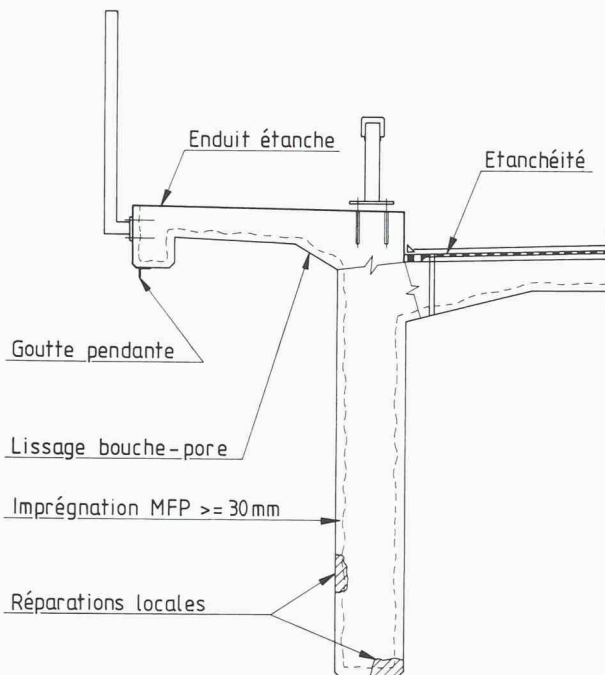
Fig. 6. - Principe de réfection

En 1993, le DTPE lance un appel d'offres pour une réfection du pont selon la méthode traditionnelle de dégrappage de l'ensemble des surfaces du béton et le ragréage par béton projeté, suivant ainsi la recommandation du laboratoire de contrôle. La variante proposée par les entreprises de construction Perret S.A. et Locher & Cie S.A. consiste en une réfection ponctuelle des seules zones très dégradées (taconnage), la protection contre la corrosion étant réalisée par le procédé MFP. Se révélant non seulement la moins coûteuse (-25%), mais permettant également d'éviter certains problèmes posés par la méthode traditionnelle (fig. 6), cette solution a été acceptée par le DTPE et le bureau d'ingénieur.

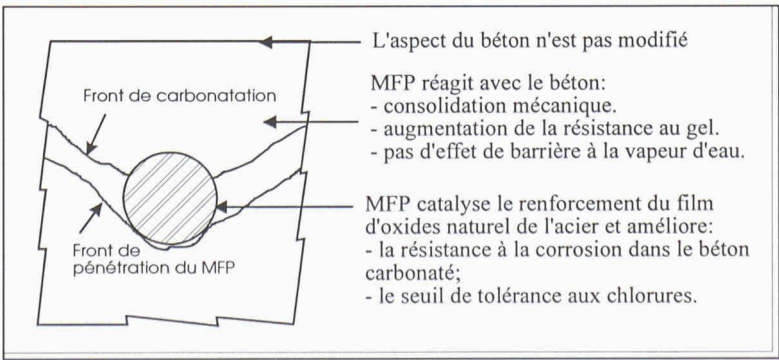
Fig. 7. - Action du MFP

Pour le pont de Peney, les essais de capacité d'absorption capillaire ont été réalisés au laboratoire TFB², démontrant que la porosité du béton concerné, bien que très variable, était suffisante pour envisager l'utilisation du traitement MFP (fig. 7).

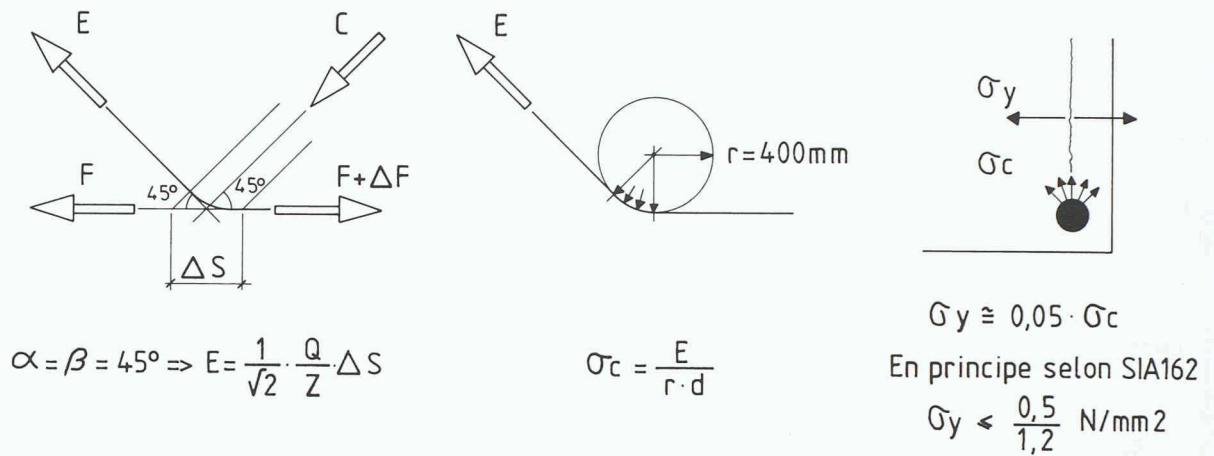
Fig. 8. - Barres relevées

Ensuite, dans certaines zones de transfert de contrainte entre l'armature et le béton, un dégrappage du béton superficiel serait dangereux:

- a) près des barres relevées proches du parement (fig. 8);
- b) dans la zone d'ancrage des armatures sur appuis des poutres maîtresses (fig. 9). Dans cette zone, il y a en effet transfert de gros efforts des armatures au béton, et bien qu'il s'agisse de béton contaminé par les chlorures, il est impossible de dégager les barres;
- c) sous les charges de roues, enfin, il y a un risque de poinçonnement du tablier (fig. 10).
