Viaduc N2 de Melide (TI): assainissement des bordures

Par
Marzio Martinola,
Dr. ing.
Istituto Cantonale
Tecnico-Speri-
mentale, Lugano-
Trevano

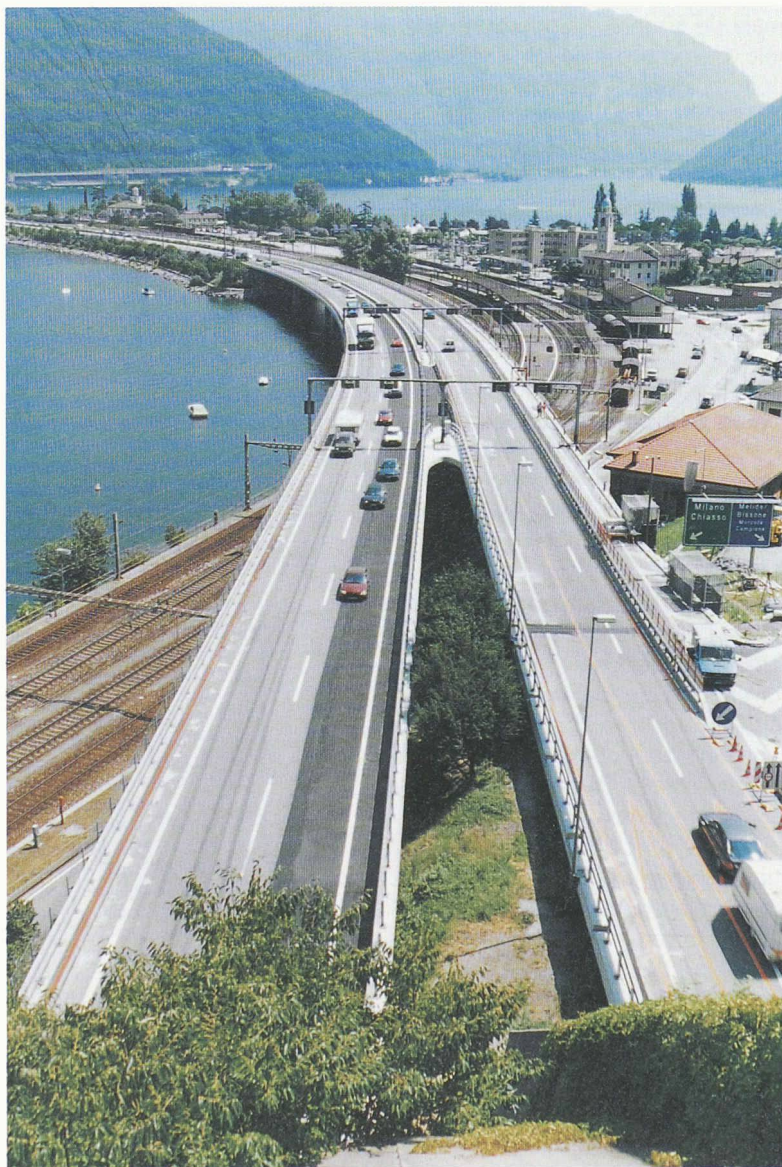
Le viaduc de Melide, réalisé en 1962 en béton précontraint, est formé de deux ponts qui se séparent à l'entrée du tunnel du S. Salvatore (fig. 1).

Fig. 1. - Viaduc de Melide

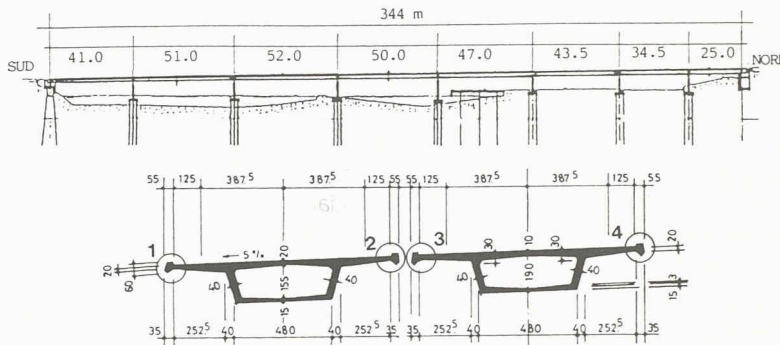
Dans le cadre général de cet assainissement, le DT donna mandat à l'Istituto Cantonale Tecnico-Sperimentale (ICTS) de Lugano-Trevano, de procéder, en collaboration avec l'ingénieur, à l'étude d'un mortier spécial de réparation et de restructuration des quatre bordures du viaduc (fig. 2).

Fig. 2. - Coupes du viaduc

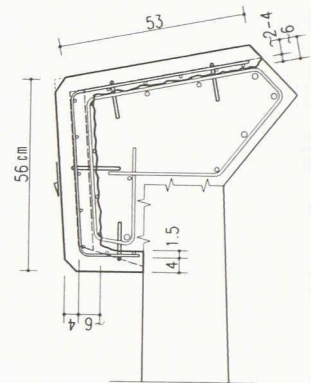
Fig. 3. - Coupe de la bordure à réparer

Les travaux comprennent les quatre phases suivantes (fig. 3):

- I. hydrodémolition des surfaces horizontales et verticales,
- II. mise en œuvre d'un treillis d'armature (\varnothing 8 mm, # 10 cm),
- III. préparation du coffrage en bois,

IV. mise en œuvre du mortier d'assainissement.

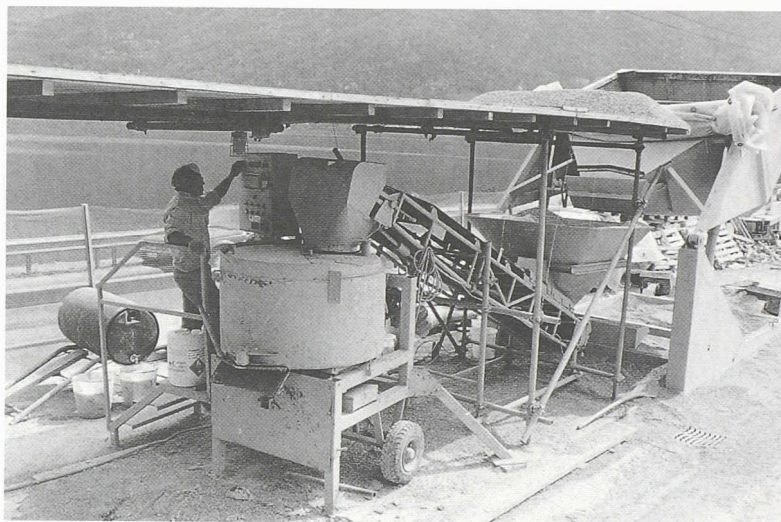
Fig. 4. - Installation de bétonnage sur le chantier

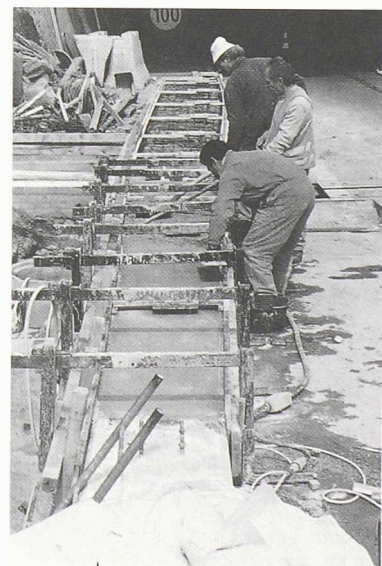
Fig. 5. - Mise en œuvre du mortier

La mise en œuvre (fig. 5) exige beaucoup de soins pendant :

- la décharge du mortier dans le coffrage,
- le compactage par pervibration en présence du ferrailage,
- le lissage de la surface,
- la cure du mortier, qui doit com-

mencer tout de suite après le lissage, pour empêcher la formation de fissures dans le mortier frais, causées par l'évaporation immédiate de l'eau en surface (attention à la température et au vent!).

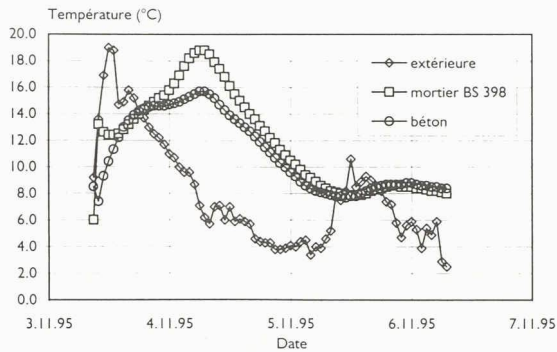
Le contrôle systématique a porté sur la masse volumique, la teneur en air occlus du mortier frais, des éprouvettes cubiques étant confectionnées. Au début des travaux, on a en outre mesuré la variation de température pendant la phase initiale de durcissement du mortier (fig. 6). Ces mesures montrent que la différence de température entre le mortier et le béton de support est seulement de l'ordre de quelques degrés et dure environ une journée.

Fig. 6. - Mesure de la température d'hydratation initiale du mortier

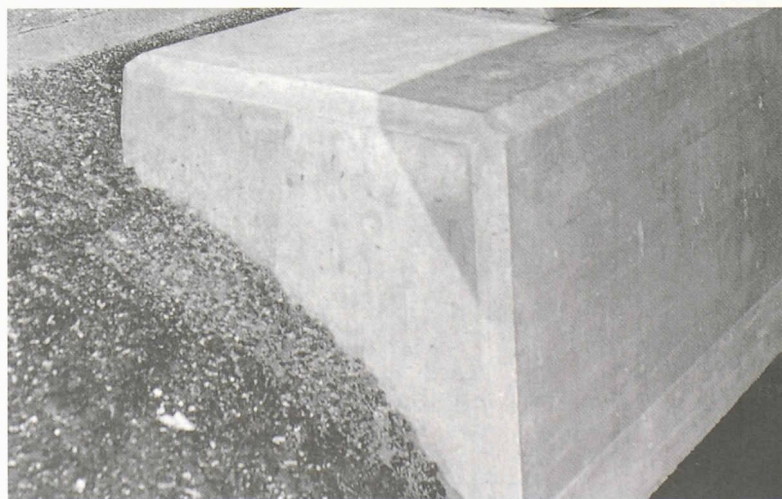
Même du point de vue esthétique, la réparation a donné toute satisfaction (fig. 11).

Fig. 11. - Bordure réparée
