Viaduc N2 de Melide (TI): assainissement des bordures

Par
Marzio Martinola,
Dr. ing.
Istituto Cantonale
Tecnico-Speri-
mentale, Lugano-
Trevano

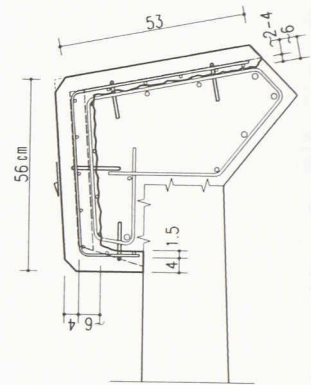
Fig. 3. - Coupe de la bordure à réparer

Les travaux comprennent les quatre phases suivantes (fig. 3):

- I. hydrodémolition des surfaces horizontales et verticales,
- II. mise en œuvre d'un treillis d'armature (\varnothing 8 mm, # 10 cm),
- III. préparation du coffrage en bois,

IV. mise en œuvre du mortier d'assainissement.

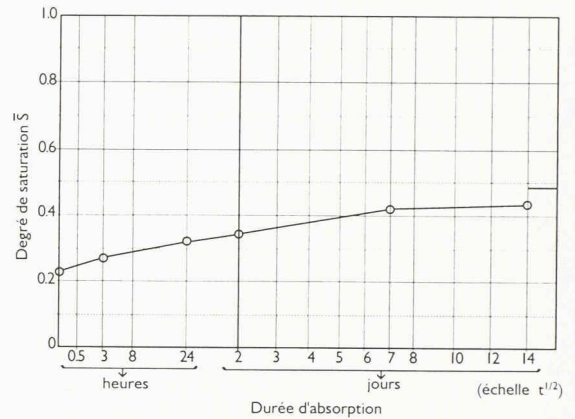
Fig. 7. - Essai d'absorptions en fonction du temps

- I. Courbe degré de saturation/durée d'absorption (fig. 7)
- II. Courbe compression/déformation avec fluage du mortier à l'âge de 90 jours (fig. 8)
- III. Courbe traction pure/déformation avec fluage du mortier à l'âge de 90 jours (fig. 9)
- IV. Courbe traction pure/défor-

- une absorption capillaire réduite, inférieure de 50 % du degré de saturation S ,
- une déformation élevée à la rupture par compression de 5,8‰,
- une déformation élevée à la rupture par traction pure de 0,33‰,
- une haute énergie de rupture à traction pure de 307 N/m.

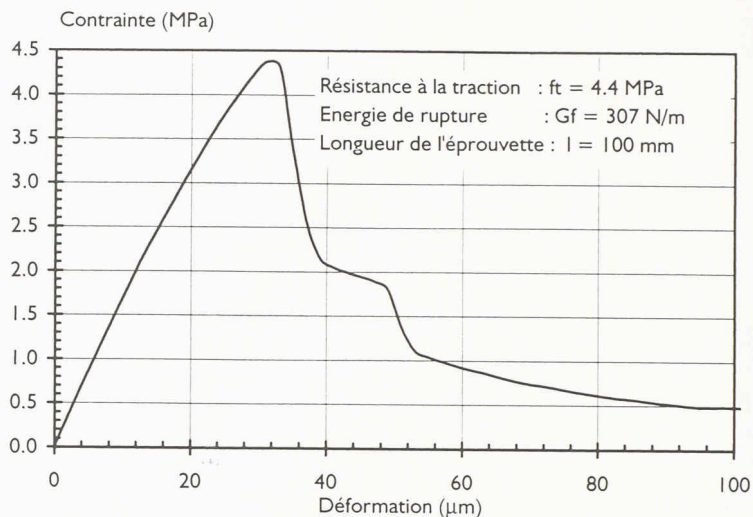
Fig. 10. - Essai de traction pure/déformation lente contrôlée (effectué au Laboratoire IBWK de l'EPFZ, prof. F.H. Wittmann)

mation lente contrôlée (fig. 10).
