Kobe : l'expérience d'un an de reconstruction

Par Corinne Lachet, étudiante préparant une thèse en sismologie, LGIT, Université de Grenoble, B.P. 53X, F-38041 Grenoble Cedex, Martin G. Koller, ing. dipl. EPFZ/SIA-ASIC, Dr. ès sc. techn., Résonance Ingénieurs-Conseils SA, rue J. Grosselin 21, 1227 Carouge

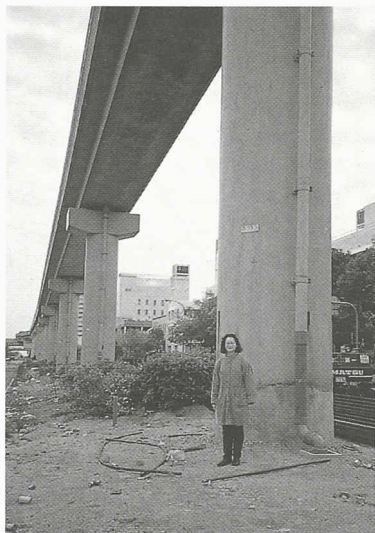
Fig. 1

Fig. 1,2.- Tassement quasiment homogène sur l'île de Port Island dû à la liquéfaction du sol (Fig. 1: juste après le séisme; Fig. 2: quatorze mois plus tard)

Sur *Port Island*, des affaissements spectaculaires atteignant un mètre, voire plus le long des bordures de l'île, se sont produits. La figure 1 montre très nettement la modification du niveau du sol le long des piliers de la voie ferrée qui relie l'île au centre-ville. La photo de gauche a été prise immédiatement après le séisme, celle de droite est récente. On voit toujours sur le pilier la trace de l'ancien niveau du sol, bien que des travaux de nivellement aient été effectués.

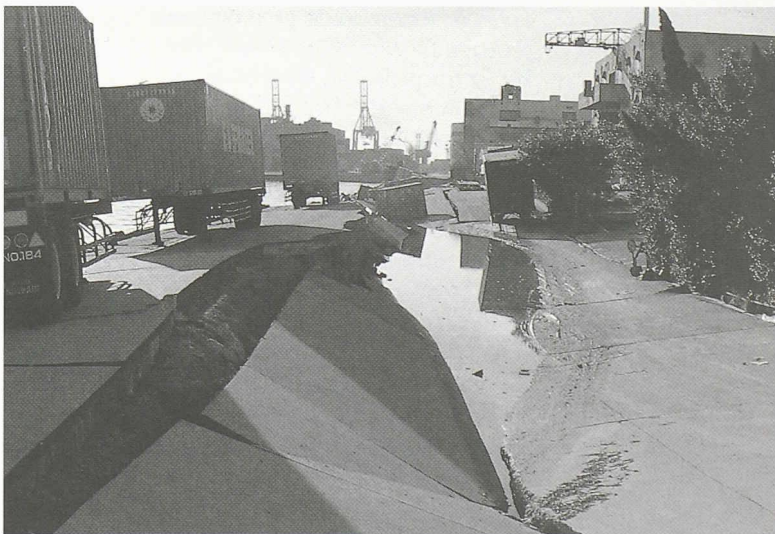
Fig. 3

Fig. 3,4.- Remplissage des quais effondrés avec des blocs concassés (Fig. 3: juste après le séisme; Fig. 4: quatorze mois plus tard)

Certains quais de chargement et déchargement des bateaux ont été réparés provisoirement. Les parties effondrées ont été comblées avec d'importants volumes de blocs concassés (fig. 4), les fissures plus modestes étant colmatées par du béton. Les grues, à l'origine montées sur rails, sont provisoirement posées sur des cales pour rétablir l'horizontalité. La réparation complète du port devant s'étaler sur deux ans, ces mesures provisoires ont permis une reprise rapide des activités.

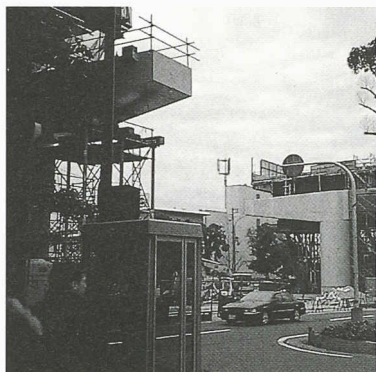
Fig. 5

Fig. 5,6.- Réparation et renforcement des piliers en béton armé de la voie express du Hanshin (Fig. 5: l'armature de la couche de renforcement en béton armé est visible en haut; Fig. 6: travaux terminés, le béton de renforcement est habillé par des plaques métalliques)

Peu après le séisme, chaque pilier de la voie express a été inspecté en détail. Les plus endommagés ont été détruits, tandis que les moins abîmés ont été réparés et renforcés. En ce qui concerne les piliers en béton armé, les parties ayant subi des dégâts ont été nettoyées de leurs gravats, des armatures en fer ont été remplacées, et du béton a été injecté dans la partie à réparer. Ensuite, tous les piliers ont été emballés d'une couche de béton supplémentaire fortement armée, de 20 à 30 cm d'épaisseur, puis ceinturés d'une plaque métallique (fig. 5, 6 et 9). Une pellicule de résine époxy assure la liaison entre plaque métallique et béton. Ces mesures de renforcement augmentent considérablement la résistance et, surtout, la ductilité des piliers. Le but des travaux est en effet d'assurer la résistance de la voie express du Hanshin dans le cas d'un nouveau séisme d'une ampleur équivalente à celui de 1995.

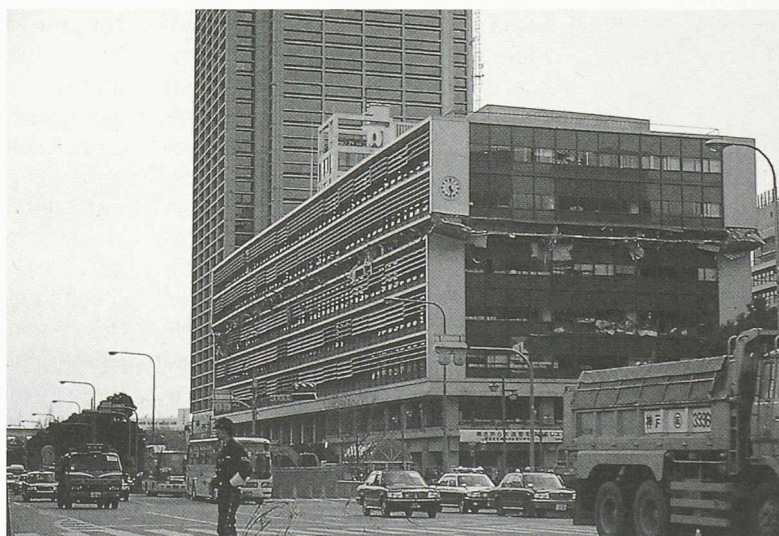
Fig. 7

Fig. 7,8.- Bâtiment de l'administration communale de Kobe avec un étage intermédiaire effondré (Fig. 7: juste après le séisme; Fig. 8: après la réhabilitation, quatorze mois plus tard)

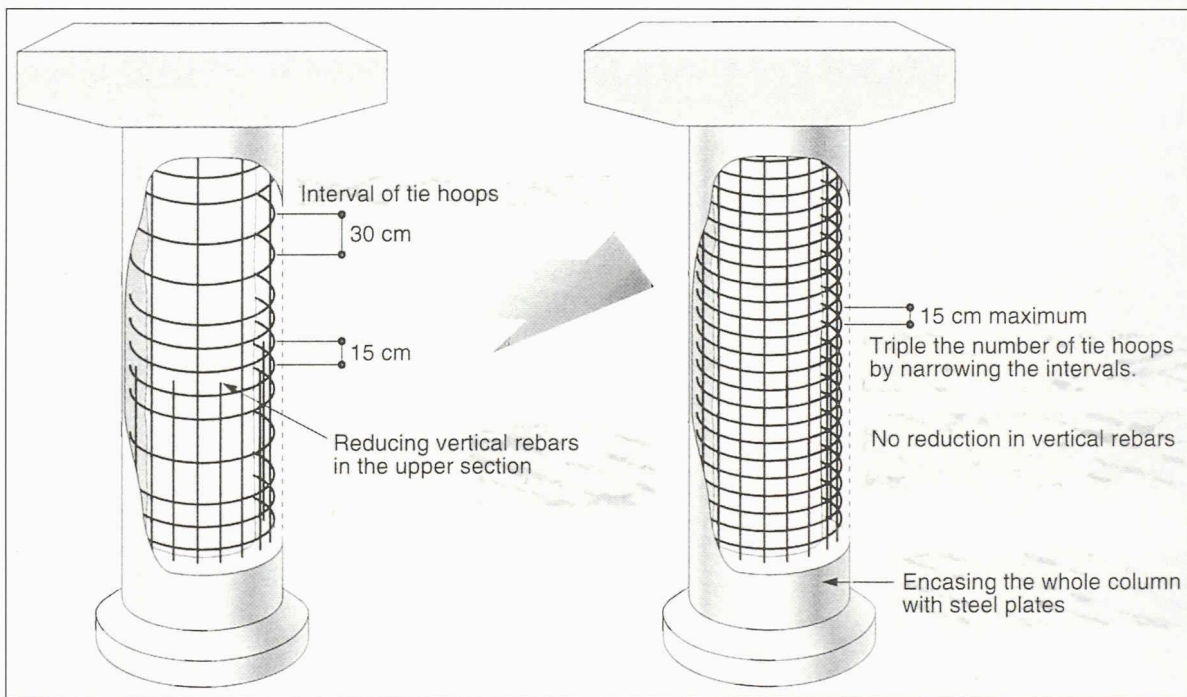
Fig. 9

Fig. 9.- Schéma de l'armature des piliers neufs ou renforcés par comparaison avec l'ancienne conception

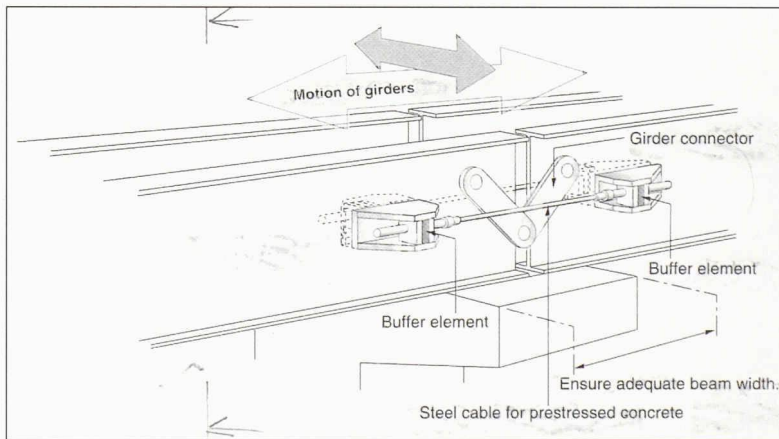
Fig. 10

Fig. 10.- Schéma de la nouvelle liaison des tabliers par des câbles de précontrainte et de l'ancien système de barres en «V»; le nouveau système se verra rajouté partout.

Les parties de l'autoroute effon- drées sont actuellement en cours de complète reconstruction. Dans ces portions, le tablier en béton a été remplacé par un tablier métal- lique beaucoup plus léger. Toute- fois, le poids total de l'ouvrage ne sera que légèrement inférieur à ce- lui qu'il remplace, car il sera com- plété par des murs antibruit et des bandes d'arrêt d'urgence. Des iso- lateurs constitués d'élastomère et de plomb seront placés entre ta- blier et piliers afin d'assurer un bien meilleur comportement sis- mique. Les connections entre chaque tronçon de tablier sont en outre remplacées par un modèle de type câble, qui offre une liberté de mouvement aussi bien latéral que longitudinal accrue (figure 10). Dans nombre d'endroits, en effet, les mouvements latéraux avaient eu raison de l'ancien sys- tème de barres en « V ».

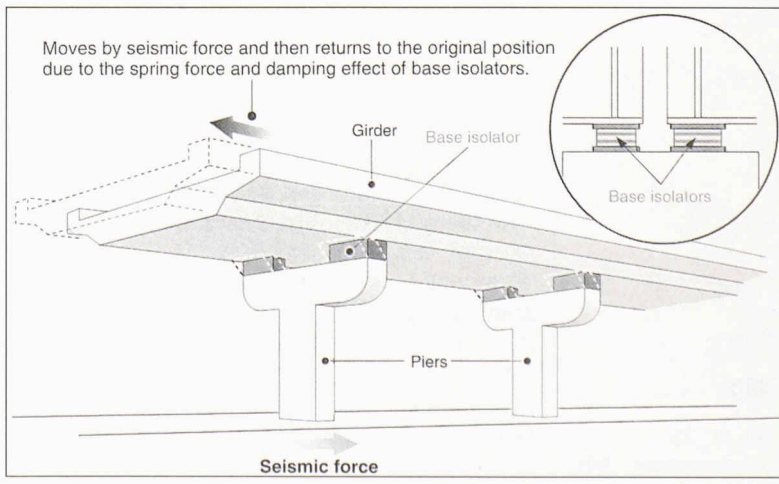
Fig. 11

Fig. 11.- Pilier de la voie express du Hanshin en cours de reconstruction; à l'exception de la partie qui sera reconstruite juste au-dessus, le tablier est quant à lui réutilisé.
