Lot d'ouvrage 1: les ponts

Par Rudolf Vögeli,
Hugo Moretti et
Manuel Schmid,
Effretikon

En tout, trois ouvrages seront abordés dans cet article: l'ouvrage 407 (pont sur la Reuss à Felli), l'ouvrage 409 (viaduc à flanc de coteau de Gurtellen) et l'ouvrage 412 (pont sur la Reuss à Wassen). Une courte introduction est consacrée à chacun d'eux.

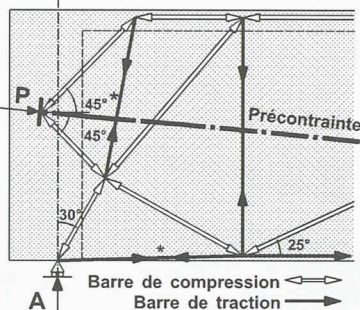
Fig 5. - Modélisation en treillis

de 4 \varnothing 18 mm par âme ne suffit pas à introduire correctement les réactions d'appui et celles-ci ne peuvent pas être transmises par des plaques d'ancrage, étant donné que les câbles de précontrainte sont injectés. A l'extrémité des poutres, la sécurité de la structure n'est donc plus suffisante.

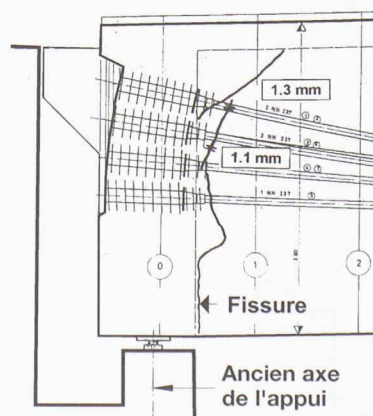
Aux abouts de l'ouvrage (culée Nord), l'inspection a mis en évidence des fissures dont l'ouverture va jusqu'à 1,3 mm, au voisinage des appuis (fig.4). Quant aux extrémités des poutres, d'une hauteur de 3,60 m, elles présentent un porte-à-faux de 0,60 m à cet endroit. Or, comme le montre une modélisation en treillis, l'armature

Fig. 4. - Fissures dans les poutres longitudinales

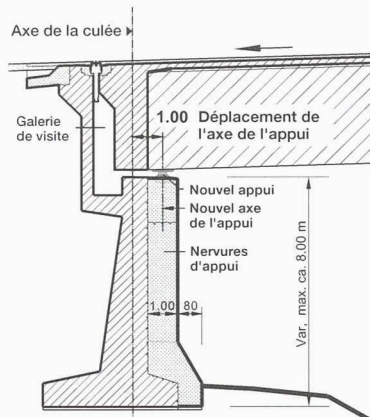
Fig. 6. - Interventions sur la culée Nord

Pour rétablir la sécurité de la structure aux extrémités, les appuis ont été déplacés d'un mètre vers le centre. La membrure inférieure de la poutre longitudinale se trouve ainsi comprimée et les étriers en place s'avèrent alors suffisants selon la norme SIA 162 (1989), si bien qu'aucune autre mesure de renforcement n'a dû être prise pour les poutres longitudinales. Cela étant, le déplacement des appuis a cependant nécessité le bétonnage de nervures complémentaires, ainsi qu'un renforcement de la fondation (fig. 6).

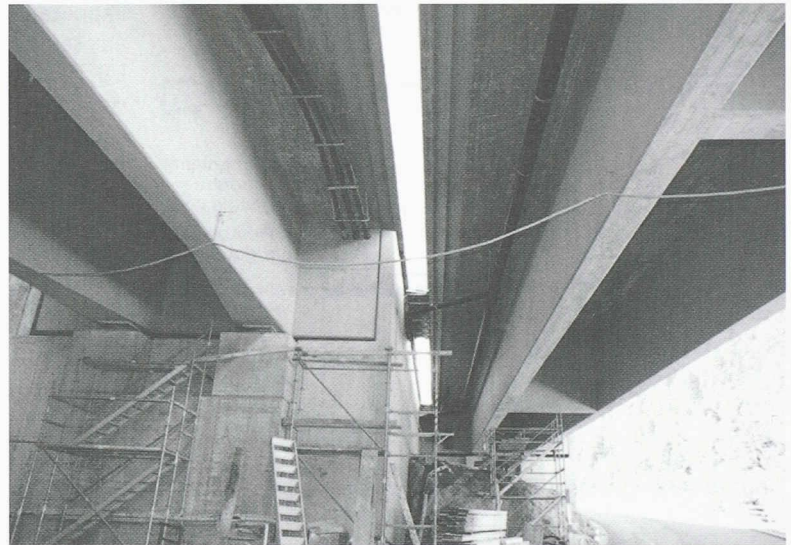
Fig. 7. - Nervures d'appui. Culée Sud du pont «Lora»

Culée Sud
 Les interventions décrites pour la culée Nord durent également être appliquées au mur de la culée Sud («Romeo» et «Lora»). En outre, sur toute la paroi avant de la culée, un enlèvement de béton jusqu'à 2 cm de l'armature existante s'imposait afin d'enlever le béton contenant trop de chlorures, un travail qui fut exécuté en cinq étapes pour des raisons de comportement statique. Une fois la remise en état des culées achevée et pour mieux protéger l'ouvrage des projections venant de la route cantonale, un scellement a encore été apposé aux parois de la culée Sud (fig. 7).

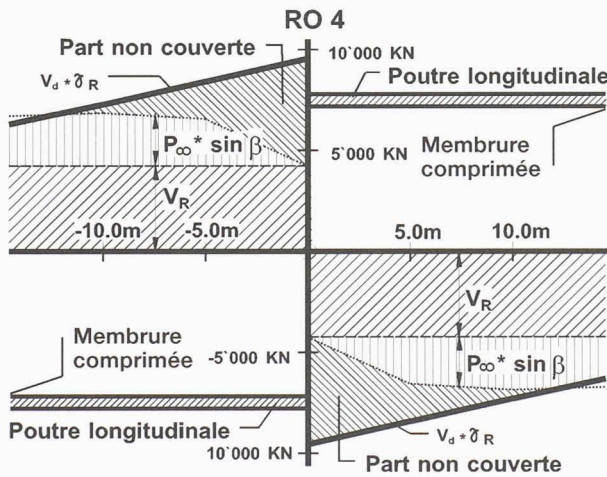
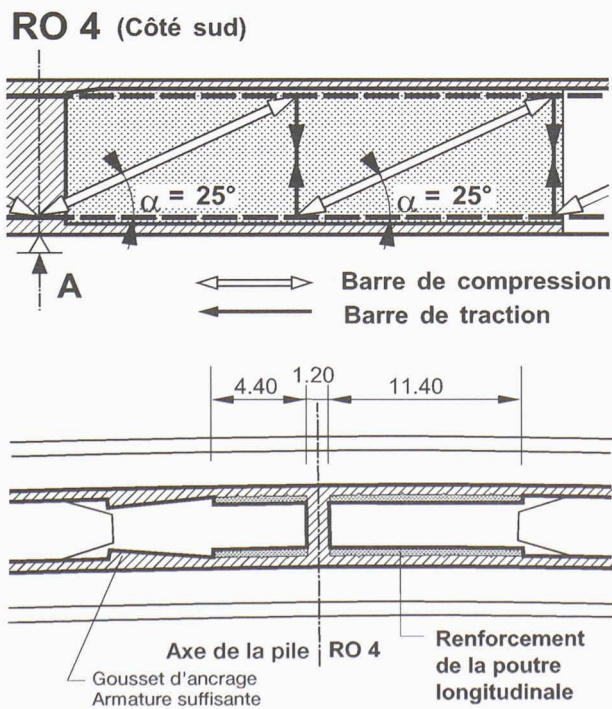
Fig. 8. - Diagramme de l'effort tranchant

Fig. 9. - Modèle en treillis et zones de renforcement de la pile RO 4

des câbles de précontrainte. Pour le reste, c'est surtout au droit de la pile LO 2, où la sécurité n'atteignait que 60 % de la valeur nécessaire, que les étriers durent être renforcés de 120 %. Au voisinage des ancrages intermédiaires, les armatures existantes, nécessaires pour la diffusion de la précontrainte, ont été prises en considération.

Pour tirer pleinement parti des réserves de capacité portante selon la nouvelle norme SIA 162 (1993), les vérifications furent effectuées de concert avec l'expert en adoptant une inclinaison des billes de 25 % (fig. 8 et 9).

Les renforcements des poutres principales sont constitués d'une couche de béton de 30 cm d'épaisseur, appliquée sur la face intérieure des âmes. Ces couches ont été armées par les étriers manquants et reliées aux âmes par de solides goujons.

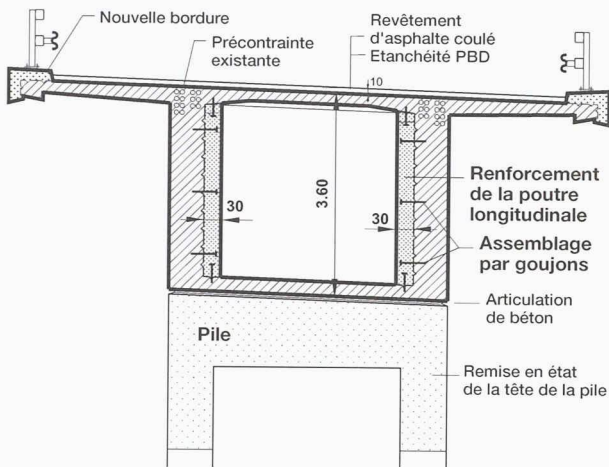
Fig. 10. - Renforcement au voisinage d'une poutre longitudinale

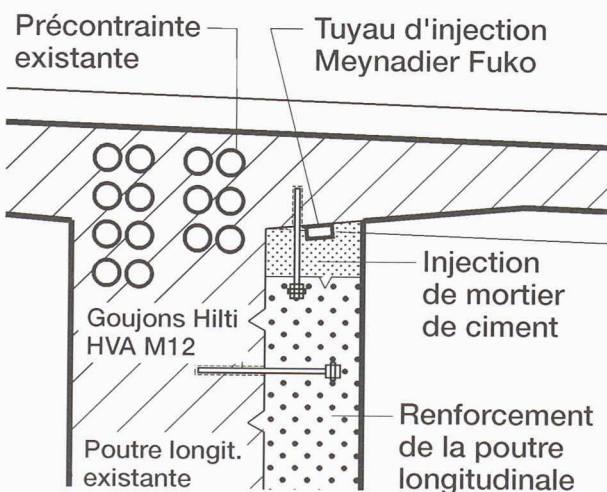
Fig. 11. - Renforcement d'une poutre longitudinale et liaison avec la dalle de roulement

La liaison entre le renforcement des poutres longitudinales et la dalle supérieure a, en revanche, exigé une attention particulière, mais des forages de contrôle exécutés ultérieurement sur le tablier du pont « Romeo » ont confirmé le bien-fondé de la méthode utilisée (fig. 11).

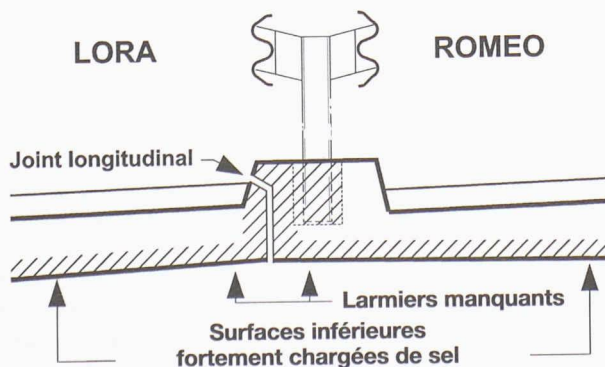
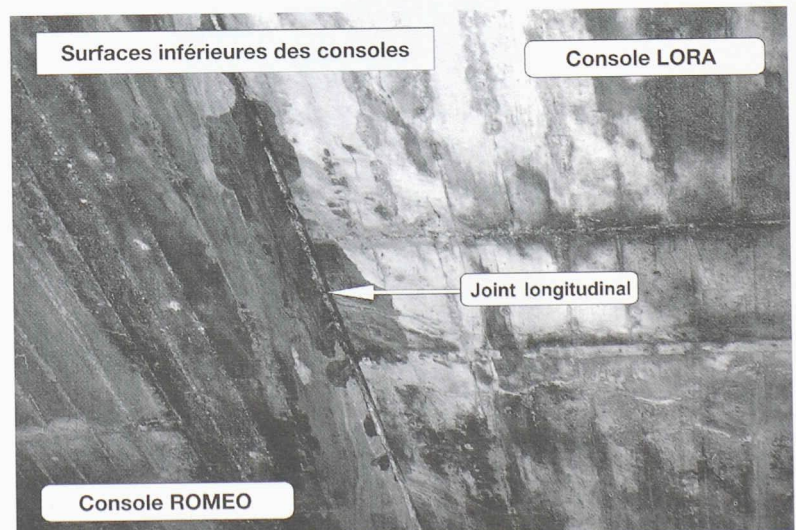
Fig. 14. - Conception du joint longitudinal

Les ponts jumeaux (fig. 13) n'étaient séparés que par un joint longitudinal de 2 cm de large, qui n'était pas étanche et ce, probablement, depuis sa mise en service. De plus, des larmiers manquaient au milieu de la face inférieure des consoles (« LO: Lora » et « RO: Romeo »), de sorte que l'eau (salée) pénétrant au travers du joint longitudinal atteignait largement la face inférieure des dalles, entraînant une importante pénétration du béton par des chlorures (fig. 14 et 15).

Fig. 15. - Vue des consoles par en dessous

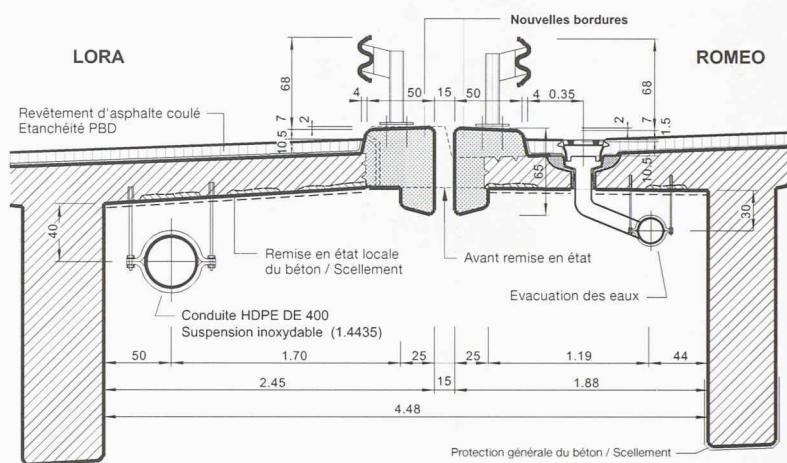
Fig. 16. – Interventions sur les consoles et dans la zone du joint longitudinal

Sur le pont « Romeo », le remplacement des têtes de console impliquait la démolition d'une bande de 80 cm de largeur, ce qui supprimait du même coup la part de béton la plus chargée en sel. Dans les autres parties des faces inférieures des consoles et comme ex-

pliqué ci-dessus, on a renoncé à enlever le béton chargé de chlorures (fig. 16). Finalement, la remise en état a donc englobé les opérations suivantes :

- élimination des défauts locaux présentant des risques, p. ex. des petits tuyaux d'évacuation d'eau du revêtement ;
- reprofilage des traces de marteau piqueur et des fenêtres de visite, complété par un masticage fin et un scellement local ;
- scellement complet (sans masticage) des surfaces restantes.

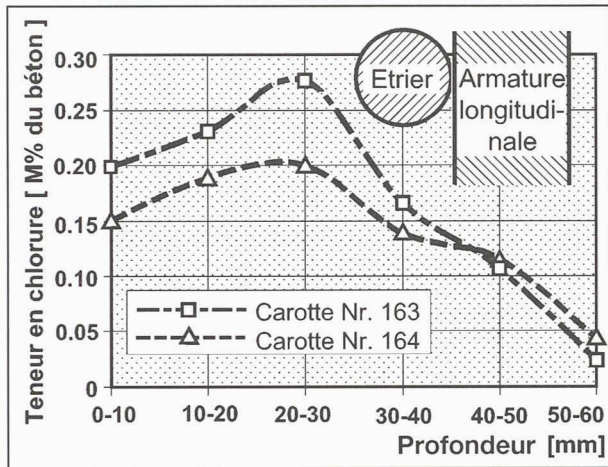
Fig. 18. – Pénétration du chlorure dans le côté sud de la pile RO B (carottages prélevés à quelque 16, respectivement 20 m au-dessous du tablier)

Les creux découverts en 1993 sur le côté Sud des piles dans la Reuss du pont « Romeo » ont motivé des recherches plus poussées, afin d'en découvrir la cause. Des mesures de potentiel ont ainsi été effectuées en automne 1994 sur les piles exposées au ruissellement des eaux évacuées du pont. On a également procédé à des carottages afin d'examiner la teneur en chlorures du béton et quant à une éventuelle corrosion de l'armature, elle a fait l'objet de contrôles visuels dans des entailles pratiquées au marteau piqueur. Le côté Sud des piles, ainsi que celui précédemment exposé au ruissellement des eaux d'évacuation présentaient de nombreux foyers de corrosion. Au voisinage de l'armature, le béton accusait de très fortes teneurs en chlorures (fig. 18). Quant à l'armature mise à jour au marteau piqueur, elle laissait nettement voir des traces de piqûres de corrosion. Pour assurer la sécurité et la durabilité exigées de l'ouvrage pendant la durée d'utilisation restante, il était donc clair que des interventions s'imposaient.

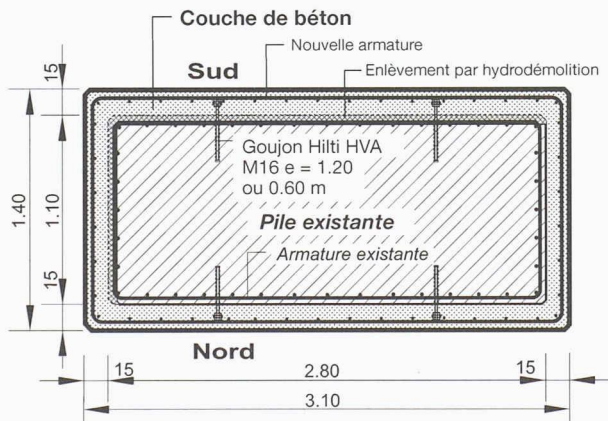
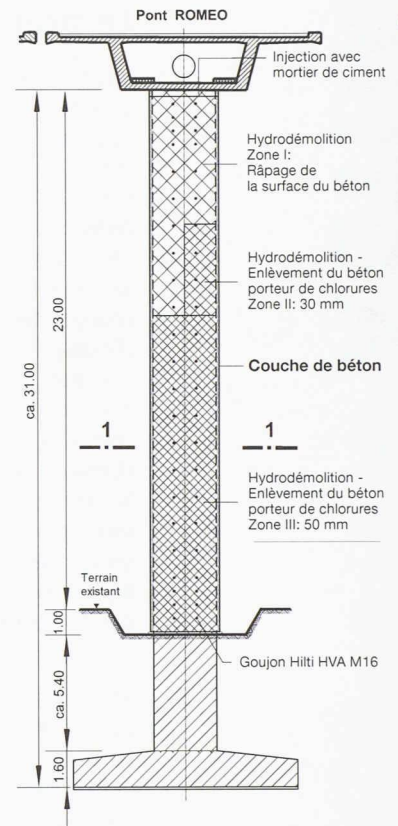
Fig. 19. – Section d'une pile renforcée d'une couche de béton ($d = 15\text{ cm}$)

Fig. 20. – Interventions sur la pile RO B, côté sud

Après une évaluation approfondie des avantages et désavantages respectifs des variantes considérées, on a retenu l'enlèvement du béton chargé de chlorures et le renforcement des piles par du béton frais sur toute leur hauteur (fig. 19 et 20).
