# Lot d'ouvrage 2: galeries et autres ouvrages d'art

Autor(en): **Müller, Walter / Malagoli, Marco / Bachmann, Werner**

Zeitschrift: **Ingénieurs et architectes suisses**

Band (Jahr): **124 (1998)**

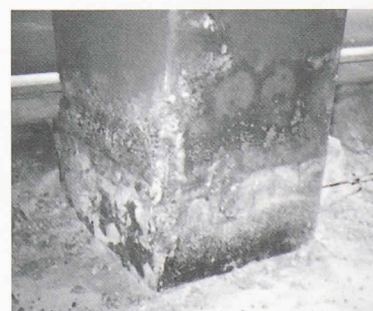
- sécurité de la structure partiellement insuffisante lors de poussées d'avalanches ;
- défauts dus à la pénétration de chlorures dans le béton (corrosion de l'armature) et attaques de sel de déverglaçage près du niveau de la route (fig. 5) ;
- défauts dans la construction en béton armé de la partie supérieure de la galerie, tels qu'enrobage insuffisant des armatures, grande profondeur de carbonatation, fissures, nids de gravier locaux avec corrosion d'armatures et éclatements ;
- défauts de l'étanchéité et de l'évacuation des eaux de la dalle, joints de dilatation et bordures non étanches.

Fig. 5.- Etat du pied d'une colonne centrale avant la remise en état

Comme sur les parois amont, la zone inférieure des colonnes présentait une forte teneur en chlorures qui, dans les trois galeries d'avalanches surtout, avaient entraîné des fissures de corrosion presque traversantes et provoqué des creux et des éclatements (fig. 5).

Les solutions suivantes ont été appliquées à la remise en état (fig. 8):

- enlèvement du béton chargé de chlorures sur le pourtour des colonnes par hydrodémolition sur une profondeur de 2-6 cm, jusqu'aux bords des boisseaux face supérieure comprise;

- bétonnage des boisseaux jusqu'à 12 cm environ au-dessus du niveau de la route (enrobage de 8 cm de l'armature);
- enveloppement des colonnes par des gaines en tôle d'acier de 6 mm et remplissage de béton;
- protection des socles de béton et des parties supérieures des colonnes.

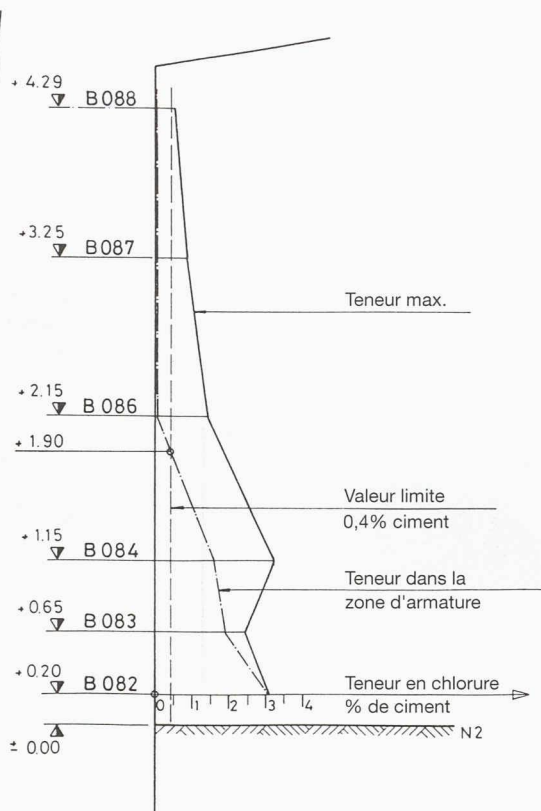
Fig. 6.- Teneur en chlorures de la paroi amont

la longueur par hydrodémolition, puis remplacé par une couche de béton projeté, après quoi l'entier de la paroi amont a reçu un traitement hydrofuge. La nouvelle couche de 12 à 15 cm de béton a été exécutée sans armature, les bords étant assurés à l'aide de goujons. Dans la galerie de Willerplangen, la qualité du béton s'est révélée nettement meilleure (teneur en chlorures plus faible, défauts locaux moins importants) et seul un traitement hydrofuge de surface a été appliqué (fig. 6 et 7).

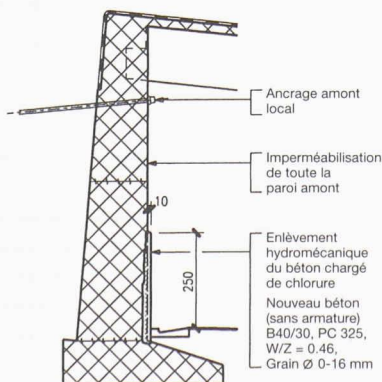
Fig. 7.- Remise en état de la paroi amont

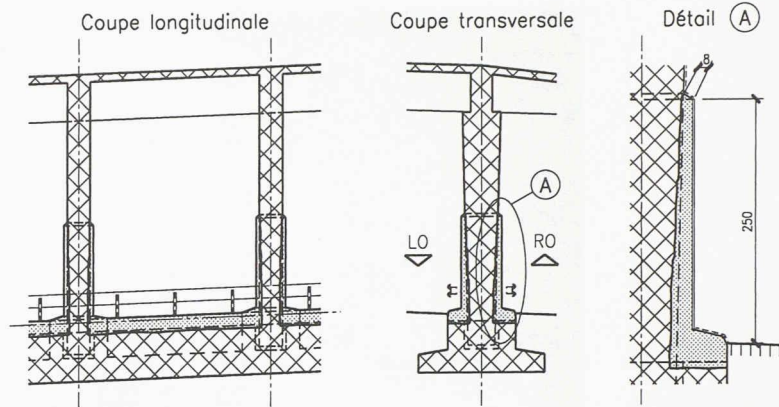
Fig. 8.- Remise en état des colonnes centrales: enlèvement de béton ancien, recouvrement de béton neuf et chemisage en tôle d'acier

Constituées de deux parties hermétiquement vissées et destinées à empêcher toute pénétration ultérieure d'eau chargée de sel, les gaines d'acier enveloppant les colonnes font en même temps office de coffrages, de protection des arêtes du nouveau béton et de renforcement contre les chocs. Leur hauteur a été fixée de telle sorte qu'elles s'arrêtent là où la teneur maximale en chlorures ne s'avère plus critique (teneur inférieure à 0,4% de la masse de ciment) dans la partie supérieure des colonnes, qui a elle-même reçu un scellement de surface complet pour la protéger contre la pénétration d'eau et freiner celle du CO<sub>2</sub>.

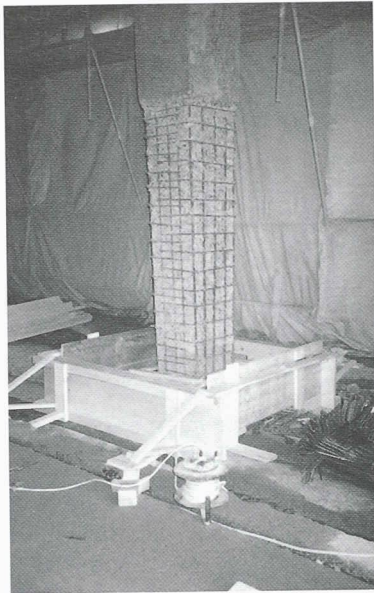
Fig. 9.- Colonne centrale remise en état et pourvue d'un dispositif de mesure

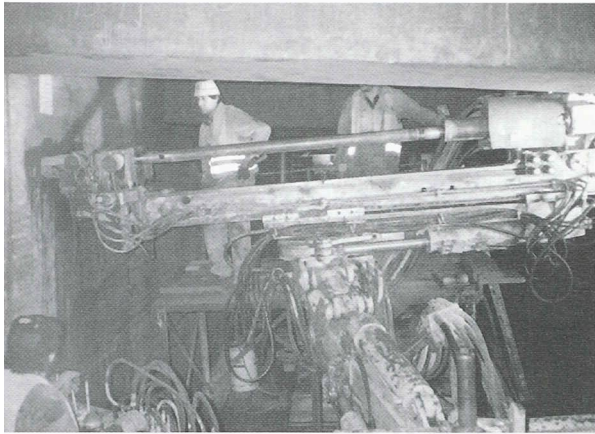
Fig. 12.- Travaux d'ancrage sur la paroi amont, remise en état

En cas d'avalanche, les galeries ont non seulement à supporter un poids accru, mais encore la poussée horizontale de la coulée de neige. Sur la base d'une nouvelle expertise relative aux effets des avalanches, les galeries ont été soumises à un contrôle statique selon les nouvelles directives OFR/CFF de 1994. La résistance dans le sens horizontal étant essentiellement tributaire de la paroi amont, la capacité portante de cette dernière s'avère donc d'une importance majeure pour la stabilité de l'ouvrage. Quant à certaines sections des galeries qui ne présentaient qu'une sécurité d'ensemble insuffisante, elles ont été renforcées par un ancrage dans la partie supérieure de la paroi à l'aide de tirants injectés légèrement précontraints.

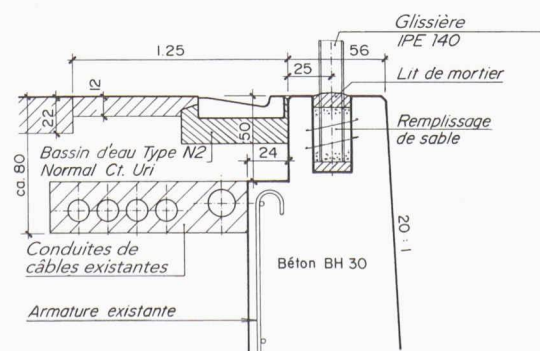
Fig. 14.- Bande d'arrêt avec couronnement existant

- le couronnement des murs de soutènement est en mauvais état sur des zones étendues et le mur lui-même est fissuré horizontalement environ 50 cm en dessous du couronnement sur de grandes longueurs ;
- la tête du mur est affaiblie par les réservations pour les poteaux des glissières de sécurité ;
- l'étape de bétonnage supérieure du mur, haute de 4 m, est endommagée (concentrations de fissures aléatoires près des joints de dilatation, fissures horizontales jusqu'à plusieurs millimètres de large) ;
- les parois amont et les parois transversales de deux murs de soutènement cantilever présentent des fissures traversées par l'eau et un drainage fait défaut ;
- le couronnement du mur affleurant le revêtement de la route, l'eau provenant de la chaussée

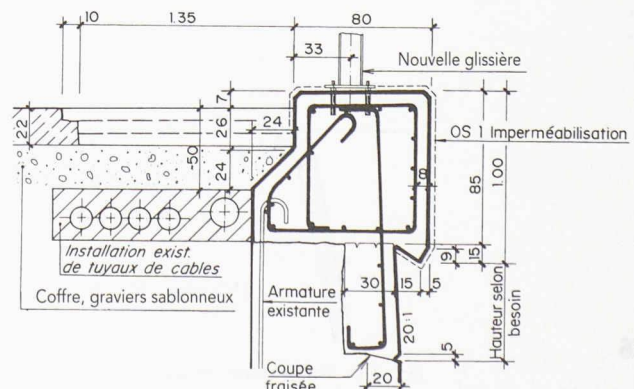
Fig. 15.- Remise en état du couronnement

- remplacement des têtes de mur avec nouvelle coupe transversale sur une longueur continue de 650 m (fig. 15)
- remplacement du couronnement et des écrans de paroi des murs cantilever ;
- remplacements locaux du couronnement en conservant la section existante ;
- amélioration du drainage des murs cantilever par le forage de trous de 100 mm  $\varnothing$  et injection des fissures des parois amont et des parois transversales.

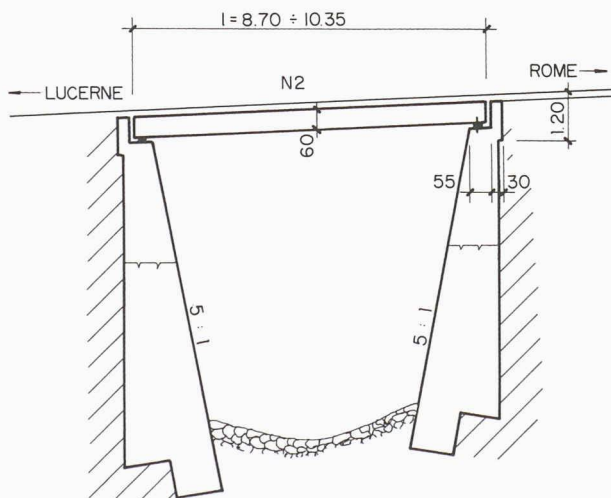
Fig. 17. - Coupe transversale du passage de ruisseau existant au droit du profil 288

La résistance au renversement des piédroits était insuffisante et la dalle du pont faisait office d'étau entre les murs, tandis que les culées et murs de raccordement s'étaient déplacés sous la poussée des terres. La paroi des culées présentait des lézardes allant jusqu'à 5 mm aux arrêts de bétonnage dépourvus d'armatures. Quant aux murs des culées, ils étaient fortement aspergés par les eaux s'échappant du banc d'appuis et les murs de raccordement s'étaient détachés des culées. Le revêtement présentait des tassements dans les zones de remblayage et des dalles de transition manquaient. La bordure de la chaussée côté « Romeo » ainsi que la bande médiane étaient en mauvais état et le joint de travail dans la dalle du pont laissait passer l'eau. Enfin, l'eau pénétrait également dans les appareils d'appui, de ce fait fortement corrodés et ne remplissant plus que partiellement leur fonction.

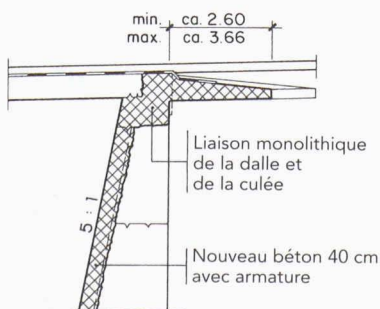
Fig. 18. - Coupe transversale de la nouvelle culée pour le passage du ruisseau au droit du profil 288

Aux culées, une couche de béton d'une épaisseur de 40 cm a été ajoutée aux parois; elle est armée et adhère au béton existant. La dalle de roulement a été solidarisée avec les murs renforcés et, aux deux côtés du passage, prolongée au-delà des parois des culées.

Ce nouveau système porteur correspond à un cadre symétrique à deux articulations, avec des portées-à-faux appuyés de façon élastique aux angles du cadre. La stabilité d'ensemble se trouve ainsi restaurée, la sécurité de la structure accrue et l'aptitude au service améliorée, tout en éliminant les joints entre culées et dalle, ainsi que l'ensemble des dispositifs d'appui.

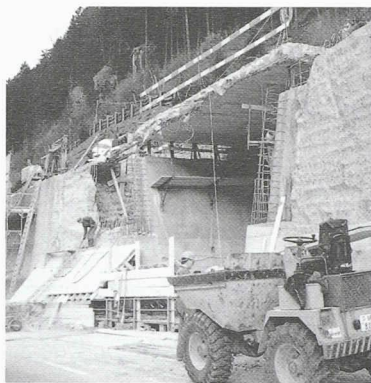
Fig. 19.- Passage du ruisseau au droit du profil 288 durant la reconstruction

La démolition de la dalle de roulement dans les zones d'appui et le démontage des anciens appareils ont dû être effectués par étapes en fonction de la largeur des voies. Enfin, la permanence du trafic de chantier a été assurée par l'installation d'un pont provisoire de 20 m de long.
